航空事故調査報告書

日本農林ヘリコプター株式会社所属
ヒラー式UH-12E型JA7664
栃木県下都賀郡国分寺町
昭和60年3月26日

昭和61年2月19日

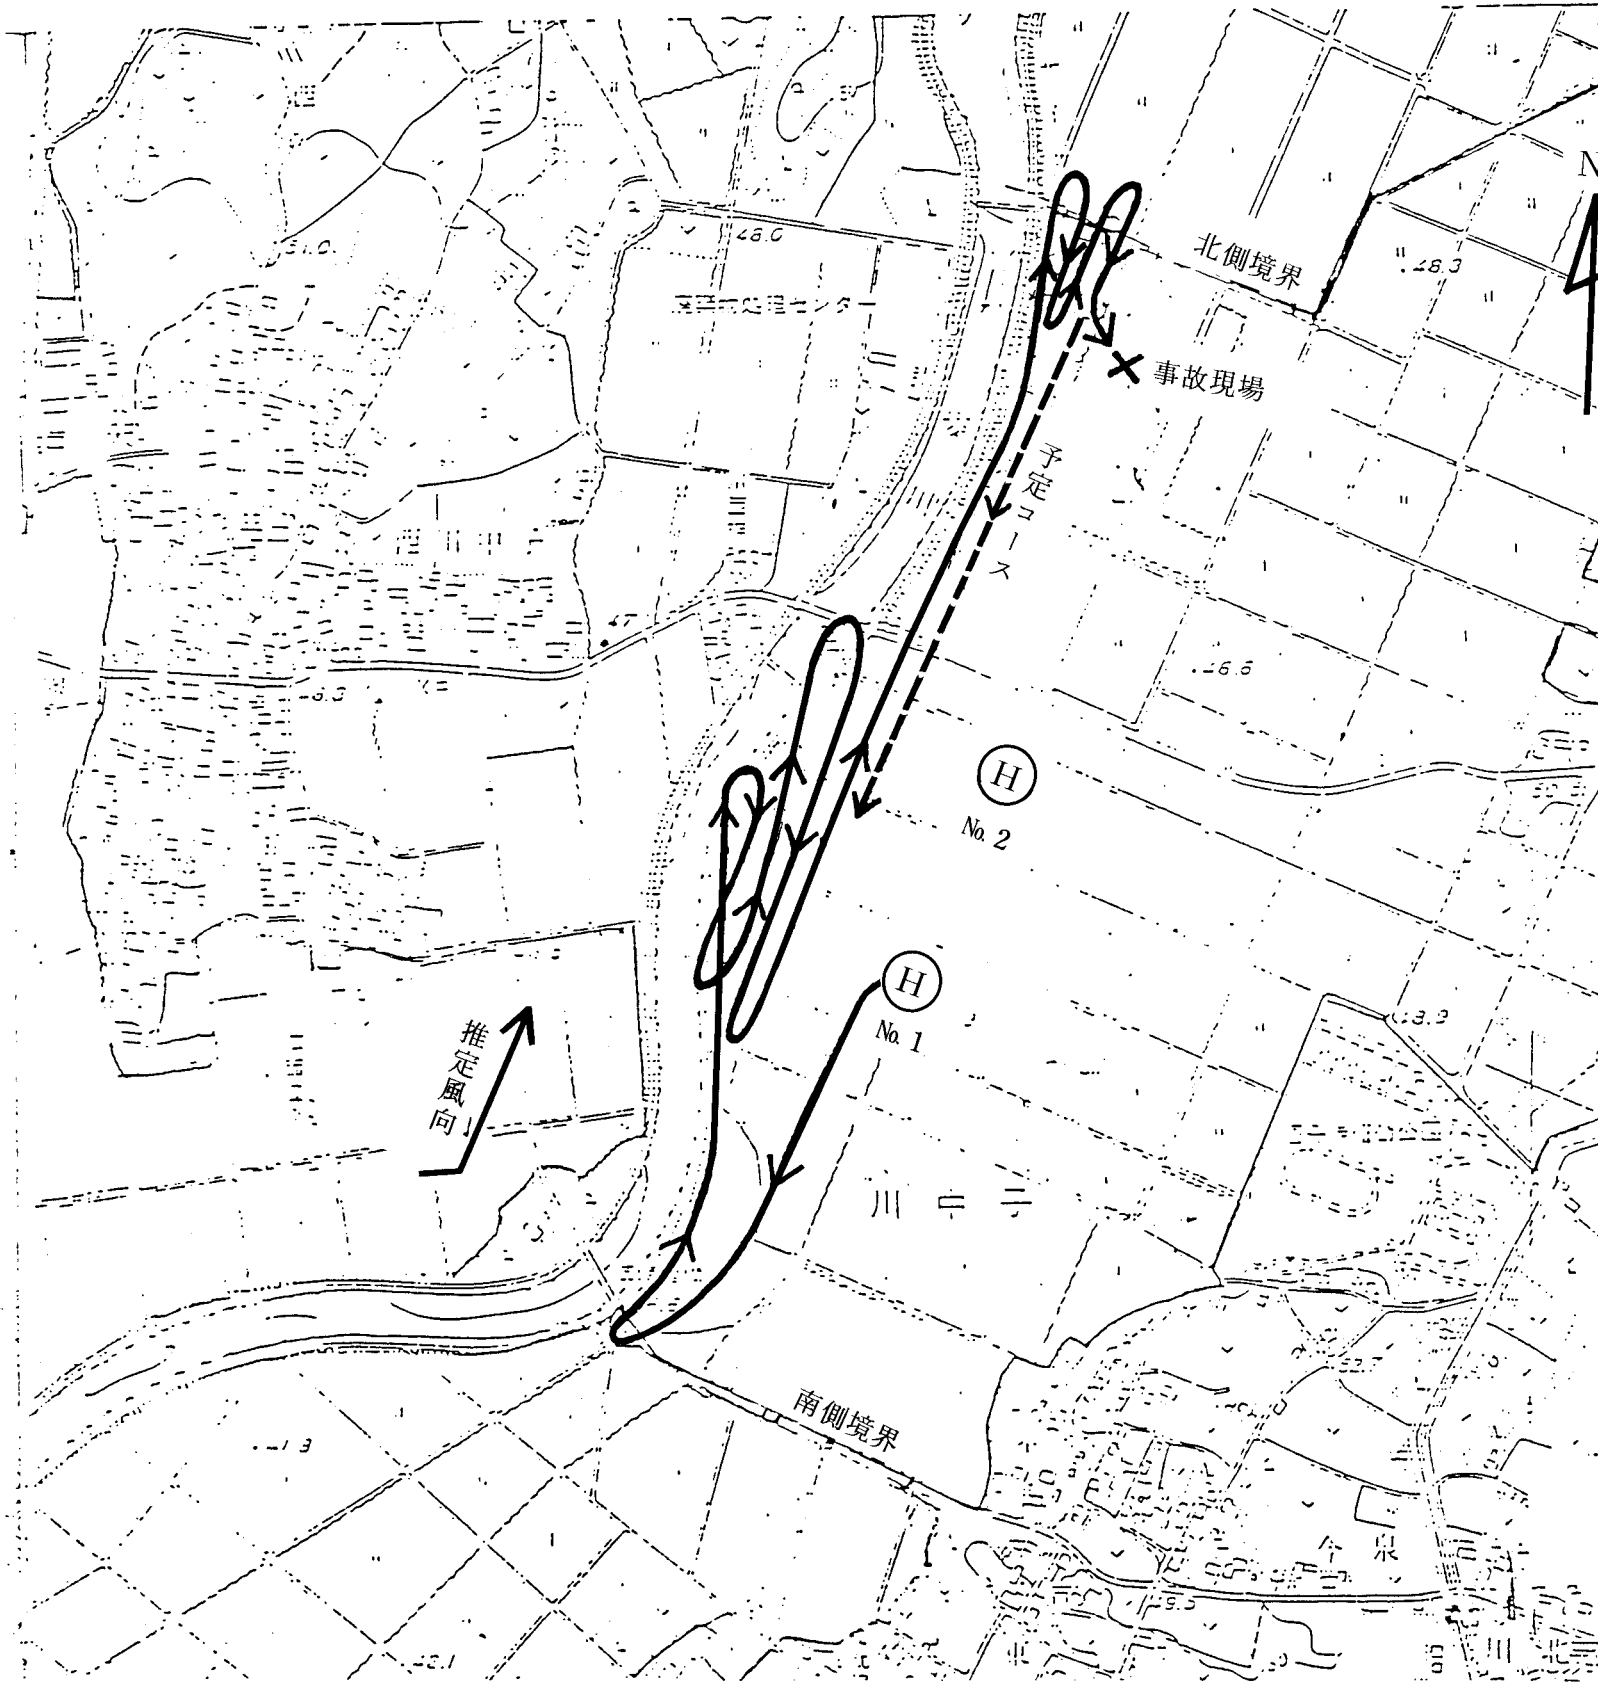
推 定 飛 行 経 路 図

その後同機は、付図のとおり散布地域の西側から北に向かって散布飛行を続け、北側境界を通過したところでいったん散布を止めるとともに180度右旋回を行い、ほぼ南北に走る幅約1メートルの用水路を左に見ながら南に向かって飛行した。

機長は、不時着に際し、対地高度が低かったためオートローテーション操作は行わず、同機は、機首が左へ約60度偏向し、東南方向の乾田に向かって進入した。

同機は、ほぼ水平姿勢でハード・ランディングしてバウンドし再接地の後右スキッド・レグを折損するとともに、メイン・ロータ・ブレードがテール・ブームに接触して同ブームが飛散し、機首方位約60度、右前傾姿勢で停止した。
