航空事故調査報告書

日本フライングサービス株式会社所属

パイパー式PA-34-200型JA5234

沖縄県島尻郡粟国村粟国空港

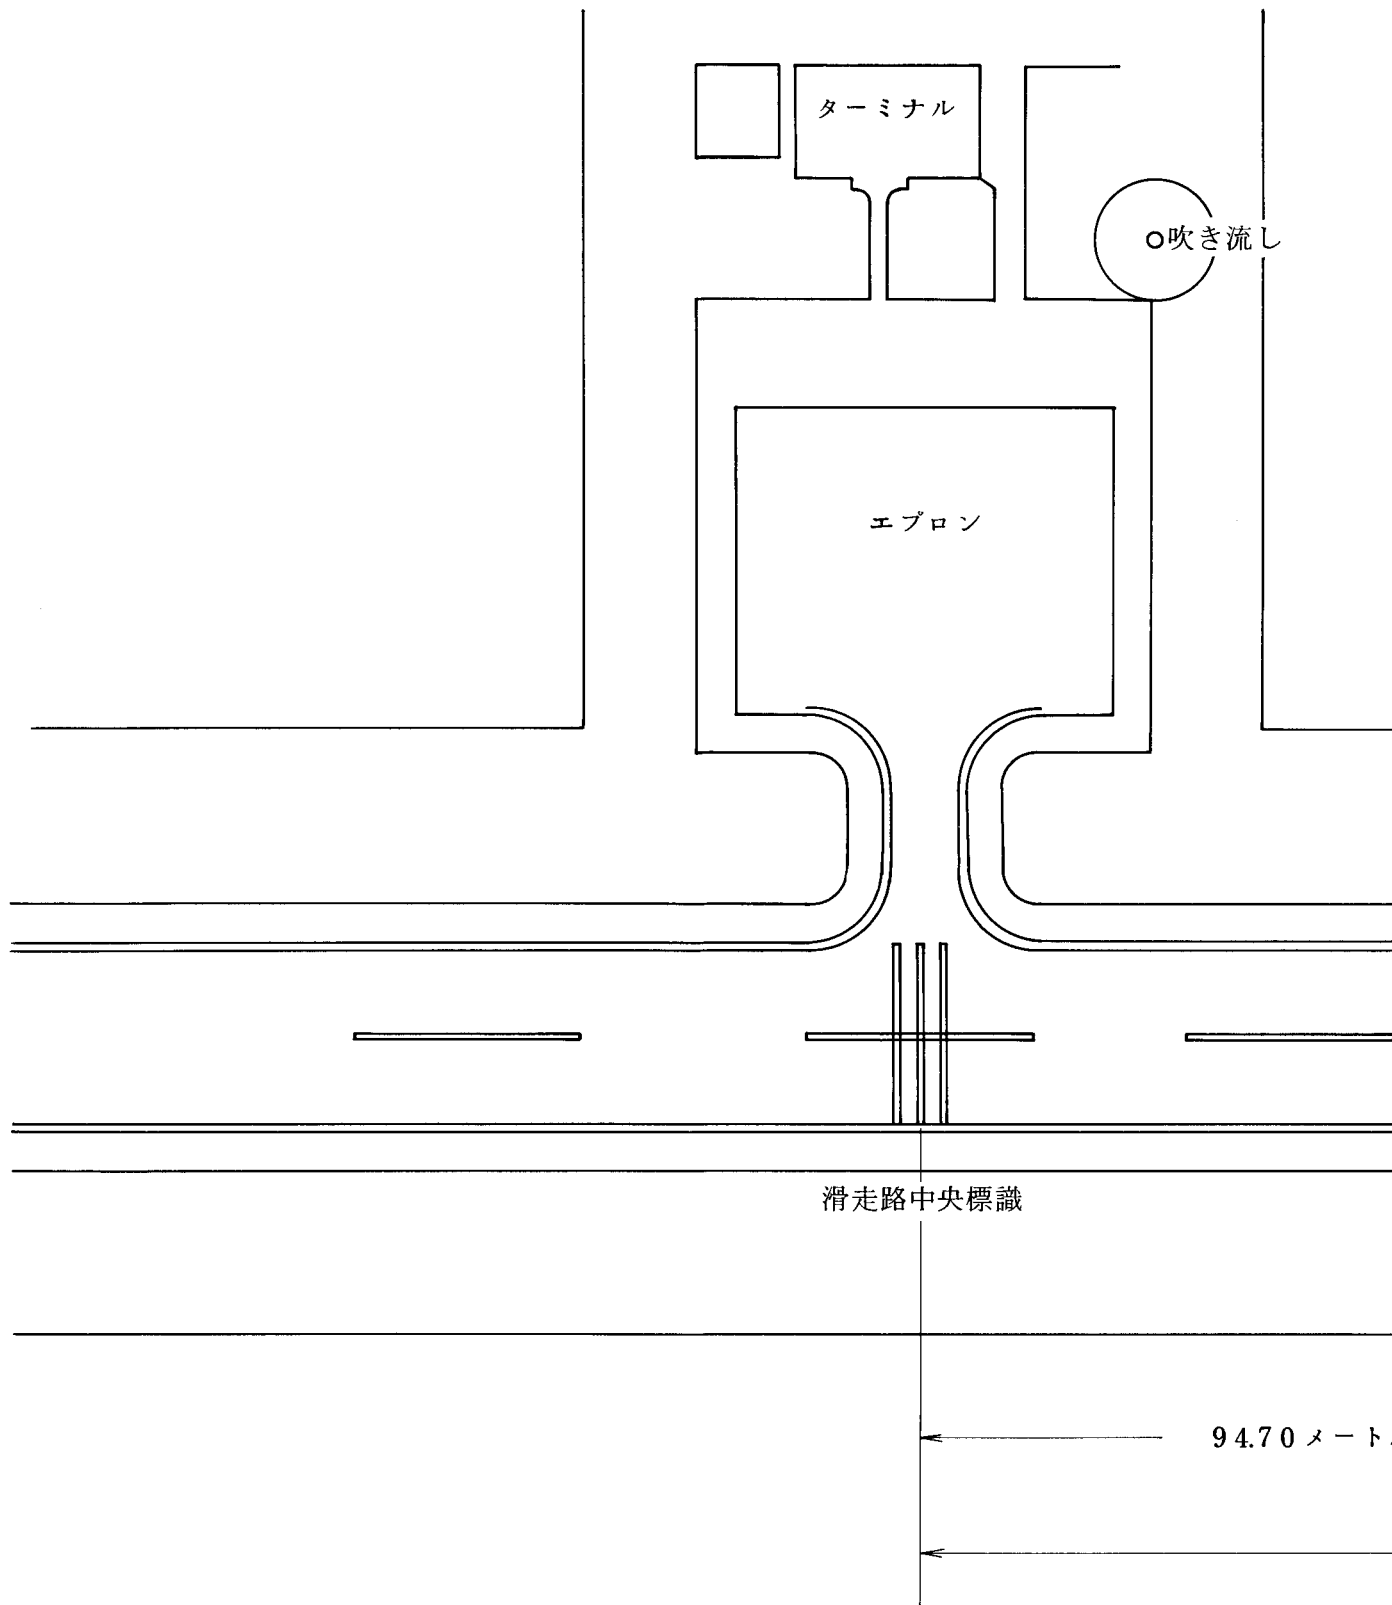
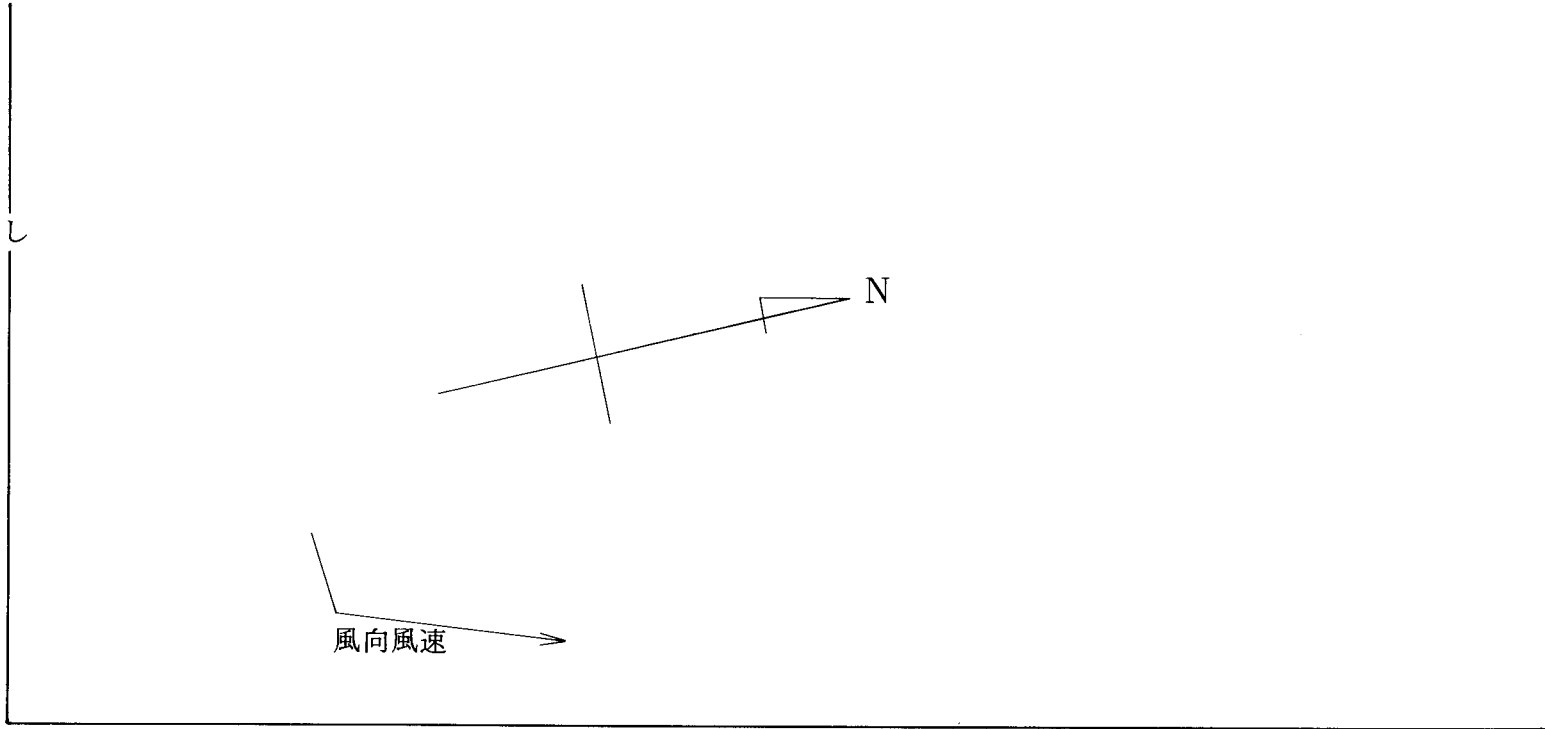
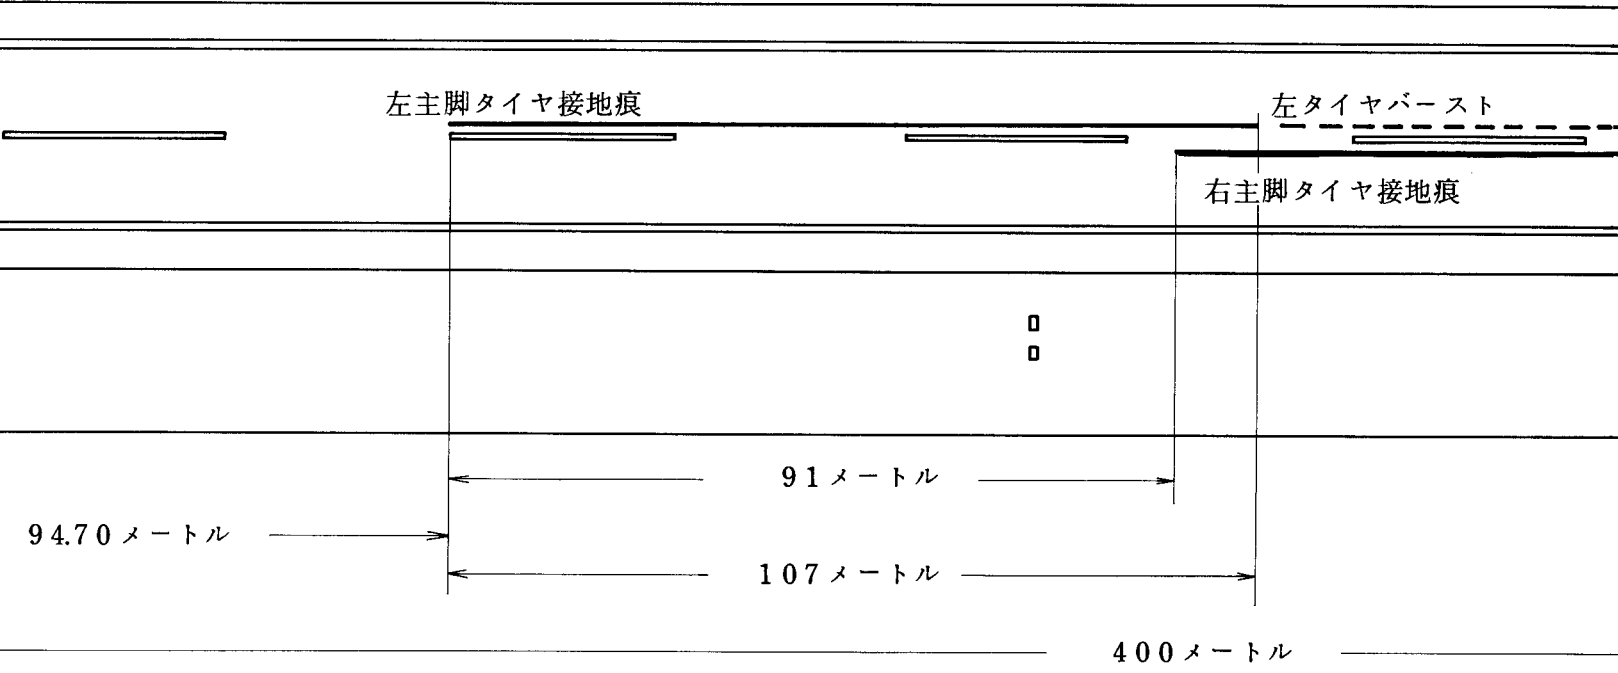
栗国空港 JA5234 タイヤ軌跡図

機長は、残された滑走路内で停止できると考え、ブレーキを一杯に踏んだが、接地後すぐに左翼側でドンドンというような強い衝撃を感じ、同機は、接地点から約107メートル着陸滑走したところで左主脚のタイヤがバーストし、滑走路の中心線からやや右に偏向しながら過走帯を越えて芝生の中を約31メートル走った。(付図参照)

- 3.1.7 機長は、当日1、2回目の栗国空港での滑走路19を使用して着陸の際、滑走路の半分も着陸滑走に使用しなかったため、3回目の滑走路01への接地後、残りの滑走路で停止できると考え、またブレーキは接地後すぐに踏まなければいけないと思ったと述べているが、接地直後の滑走路上のタイヤの痕跡、接地後約107メートル走行して左主脚のタイヤがバーストしていること及び右主脚のタイヤにもスリップした痕跡があることから、同機は機長が接地前からブレーキを踏み、左右主車輪にブレーキがかかった状態で接地したものと推定される。

左タイヤバースト

主脚タイヤ接地痕
