航空事故調査報告書

東邦航空株式会社所属
アエロスパシアル式AS350B型J9340

新潟県北蒲原郡中条町

昭和60年8月4日

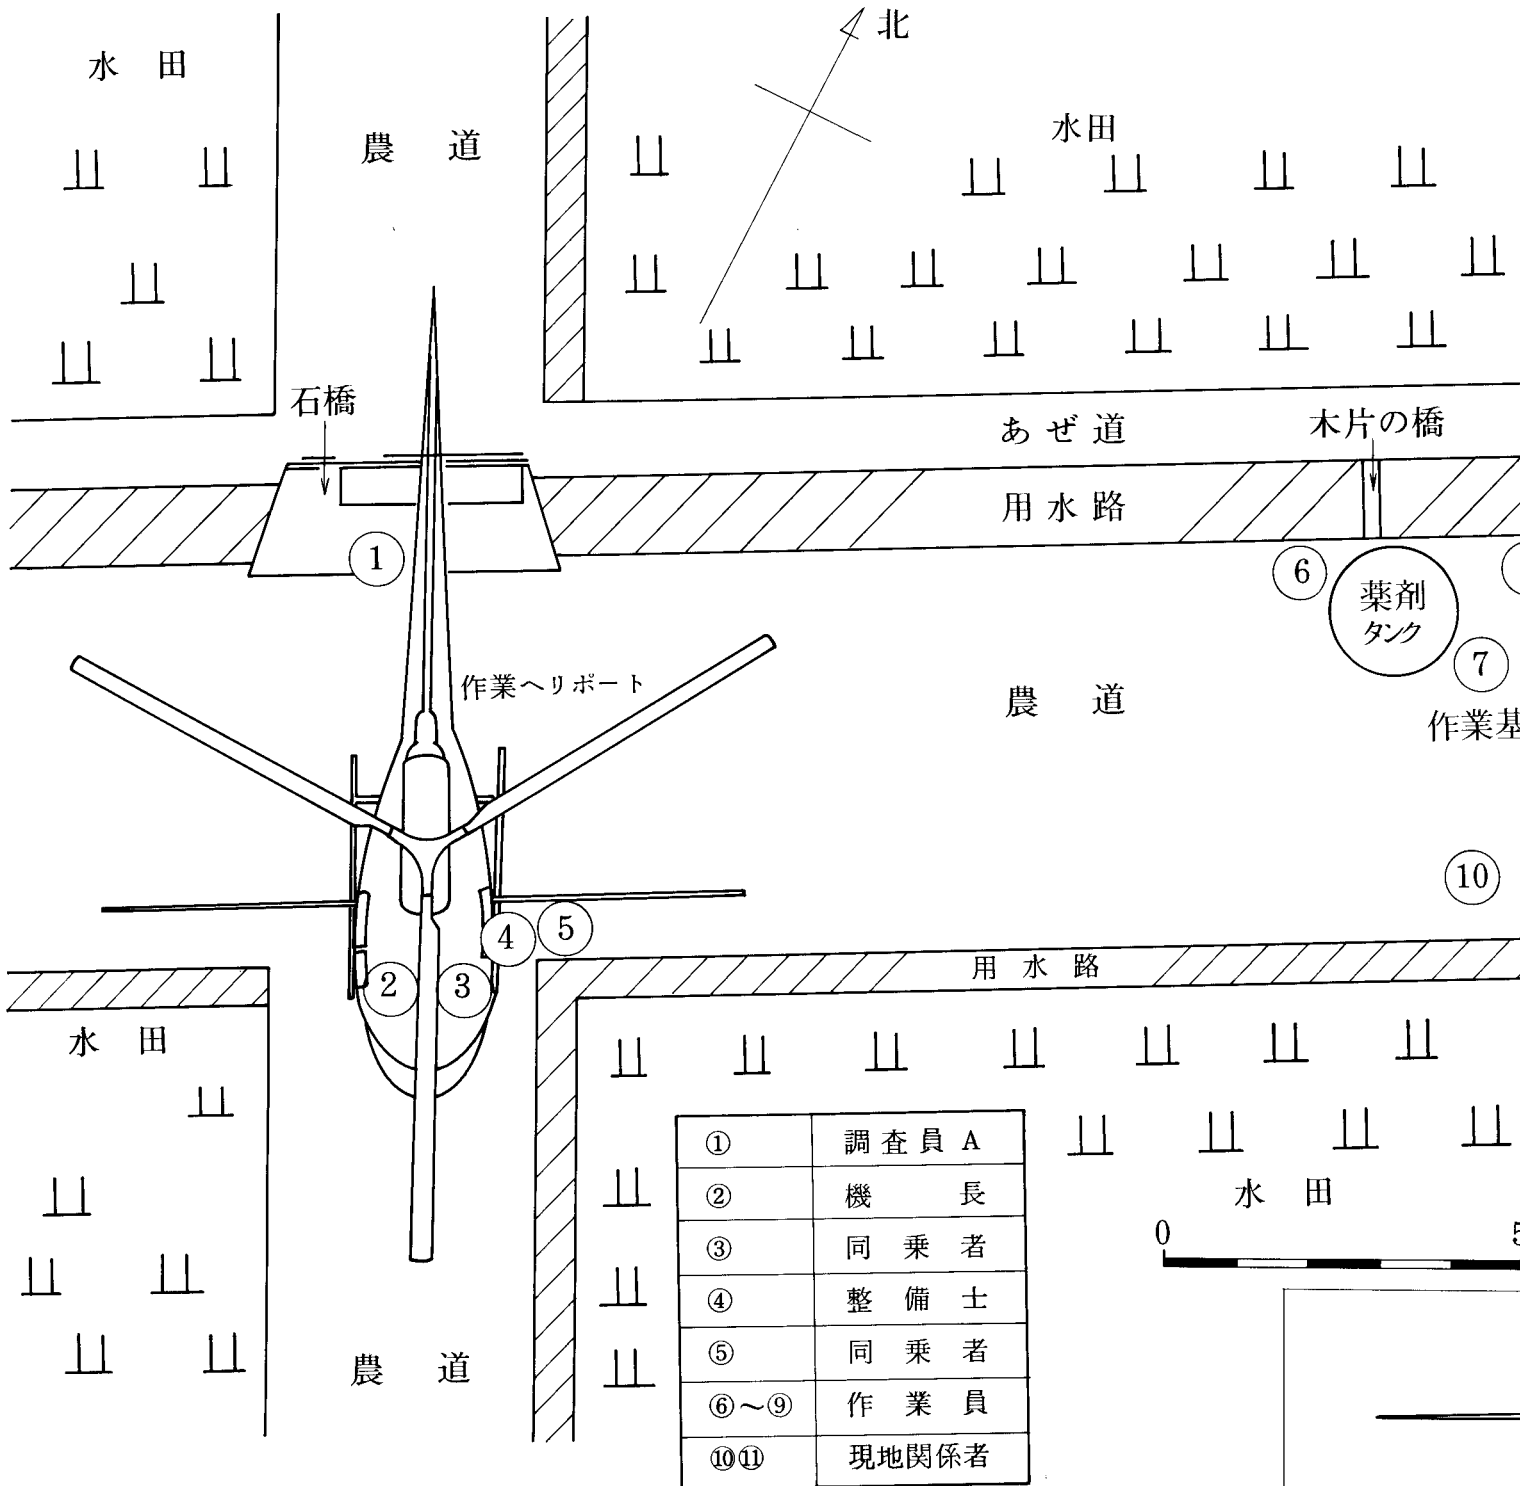
事故現場の見取図

エンジンを停止するようにとの整備士の注意で、機長は、直ちにエンジンの停止操作を行い、整備士が機体後方へ駆け付けたところ、調査員Aが頭部等を負傷してテール・ブームのそばの地上に倒れていた。（付図参照）

3.1.3 機体後方での異常発生を感じて整備士が機体後方へ駆け付けたところ、調査員Aは付図に示す位置に倒れていた。

これらのことから調査員Aは、農道のそばのあぜ道を同機の東側から西側へ同機をくぐり抜けて通過しようとしたこと等が考えられるが同機のそばを通過しようとした理由は明らかにできなかった。

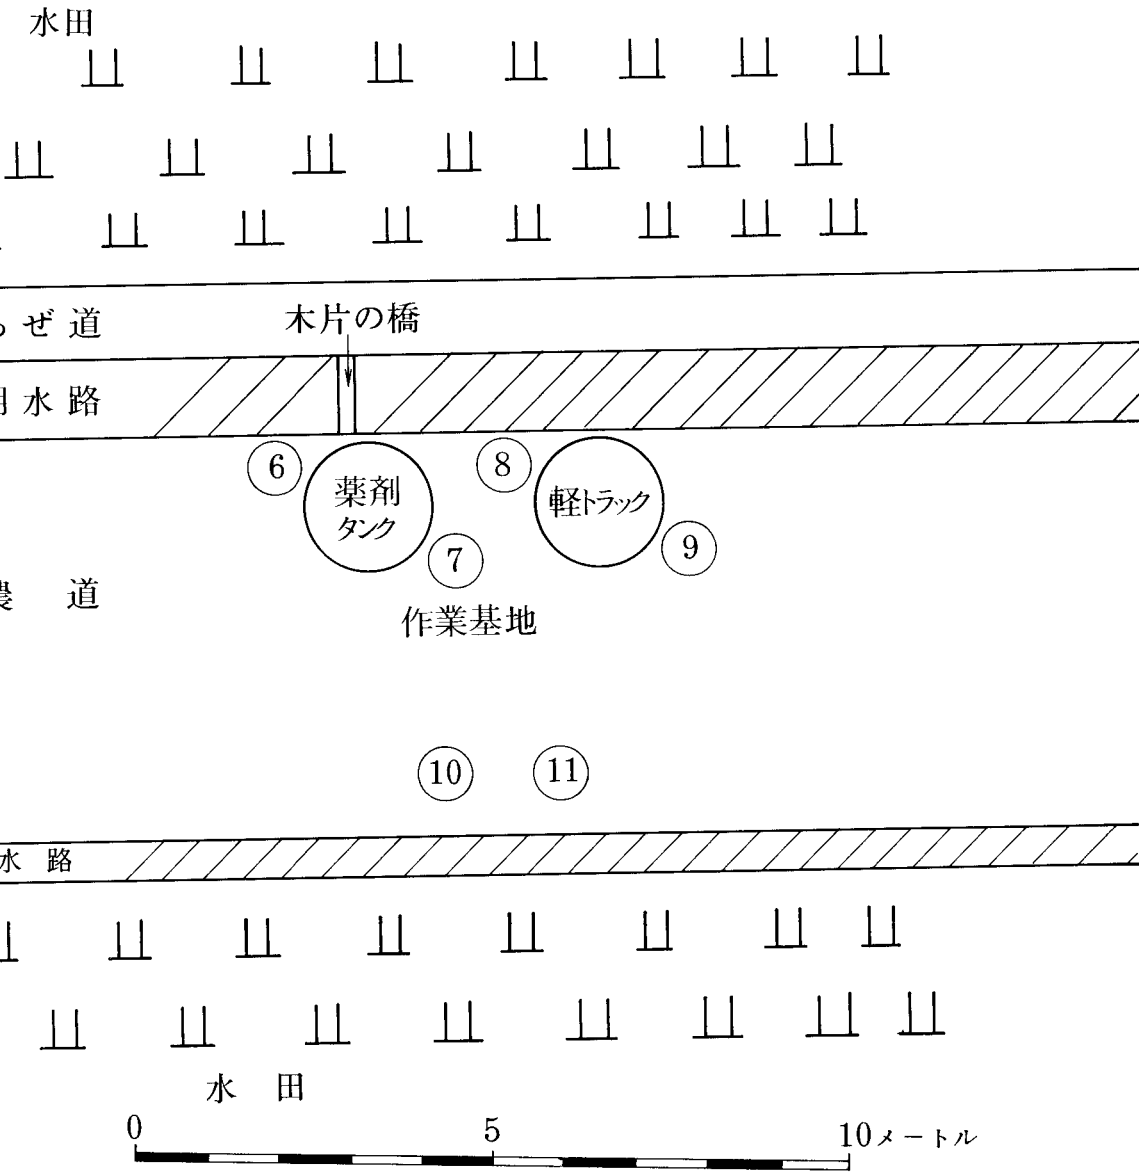
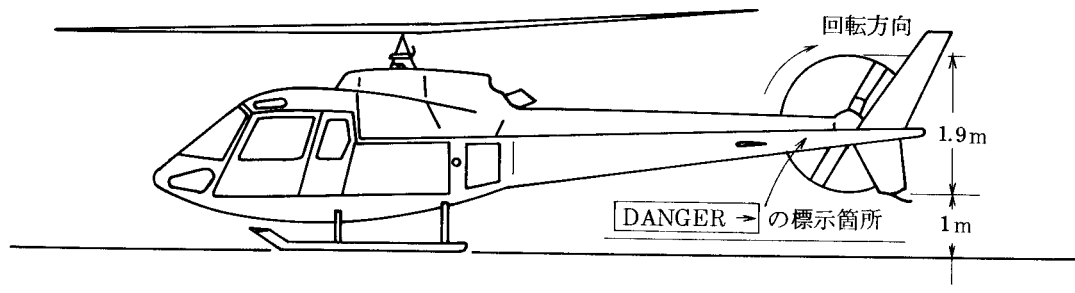
同機の機体上半部は白色に、下半部は青色に、またテール・ロータ・ブレードは青色で、その先端部は白色に塗装されていた。またテール・ブームの青色塗装部分にテール・ロータの危険を注意するため「DANGER」の文字と矢印が黒色で標示されていた。（付図参照）テール・ロータ・ブレードの塗装や危険標示の色彩は比較的目立たないものと考えられる。

調査員Aはエンジンやメイン・ロータの騒音に注意が奪われ、回転中のテール・ロータ・ブレードには気付かないまま、同機の尾部付近を通過する際テール・ロータ・ブレードに接触したものと推定される。

1. テール・ロータ・ブレードの先端部に赤色の蛍光塗料を塗付した。
2. 水平安定板前縁部にゼブラ・マークを施した。
3. 同安定板の直前方のテール・ブーム部に赤色ペイントで「危険」の標示を行った。
