航空事故調査報告書

日本ヘリコプター株式会社所属
川崎ヒューズ式369HS型JA9096
新潟県新発田市北股岳付近
昭和59年9月28日

昭和61年6月4日
航空事故調査委員会議決(空委第16号)

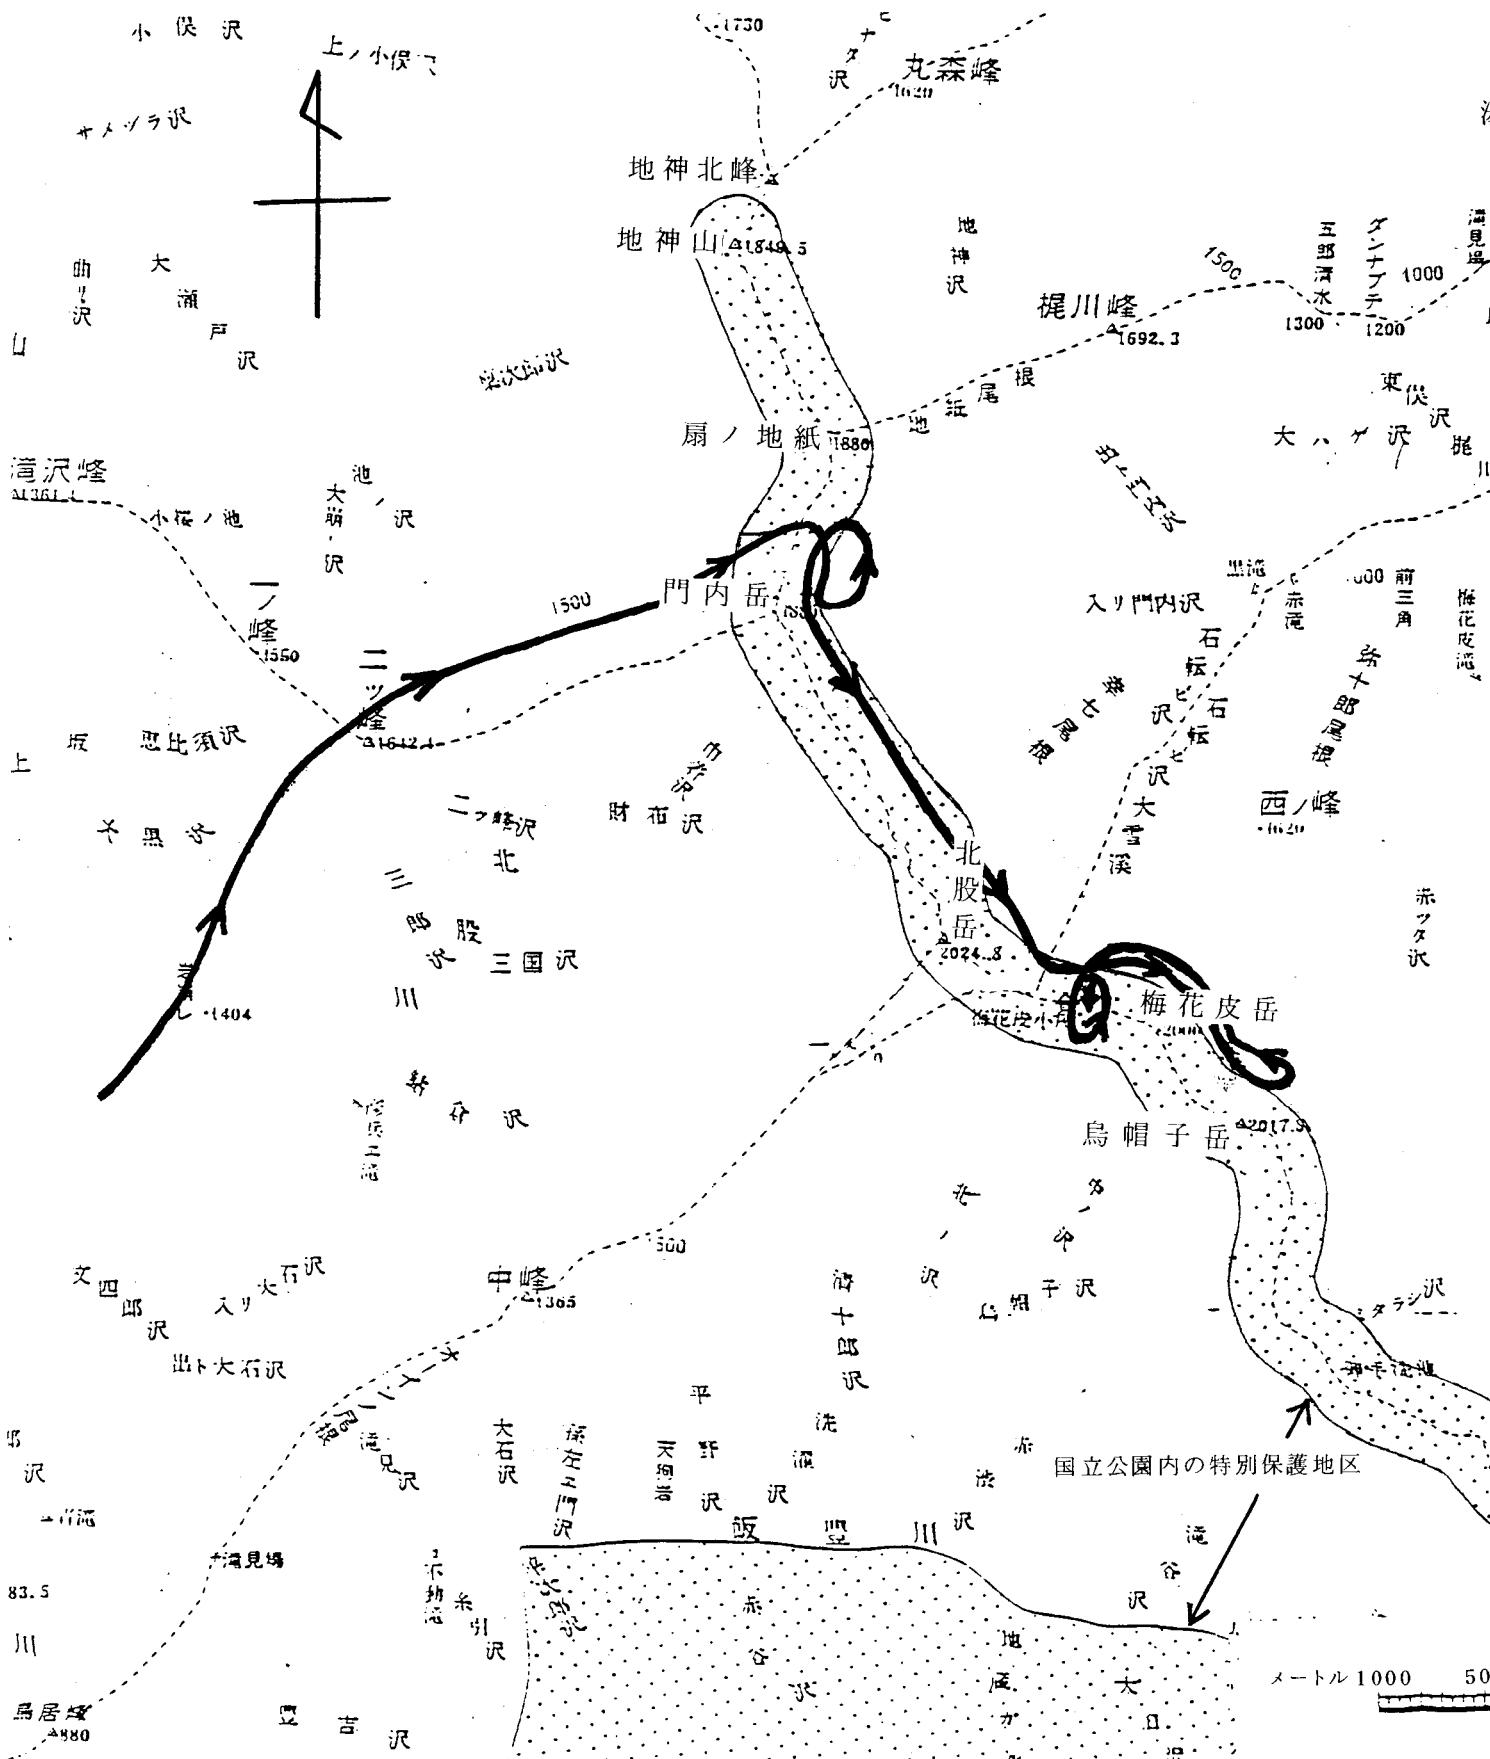
J A 9 0 9 6 推定飛行経路

同機は、稜線沿いに東側を雲を避けつつ引返し飛行中、梅花皮小屋付近に来たところで帰路方向にも雲が発生したため、帰投を断念し、不時着地を同小屋付近に探したところ、同小屋の東約40メートルの所に狭あいな登山道（幅約4.6メートル）に、平坦な場所を発見し、そこに不時着を決意した。

機長は、着陸予定地の状況を考え南西方向へやや深い角度で着陸進入を行い、その後は、当該進入角度をほぼ一定に保ち、前進速度を逐次減少させる操作を行った。

レバーの上げ操作を行ったが、同機は機体の降下率が十分に減少しないまま沈下し、左側ランディング・ギアの後部が同地点へハードランディングした。

その後、同機は右へ回頭し、同地点の南側傾斜面上にあった岩石等にテール・ロータが接触して、テール・ロータ及び同ギャ・ボックスの一部が脱落した後、さらに右へ回頭して傾斜面上に停止した。

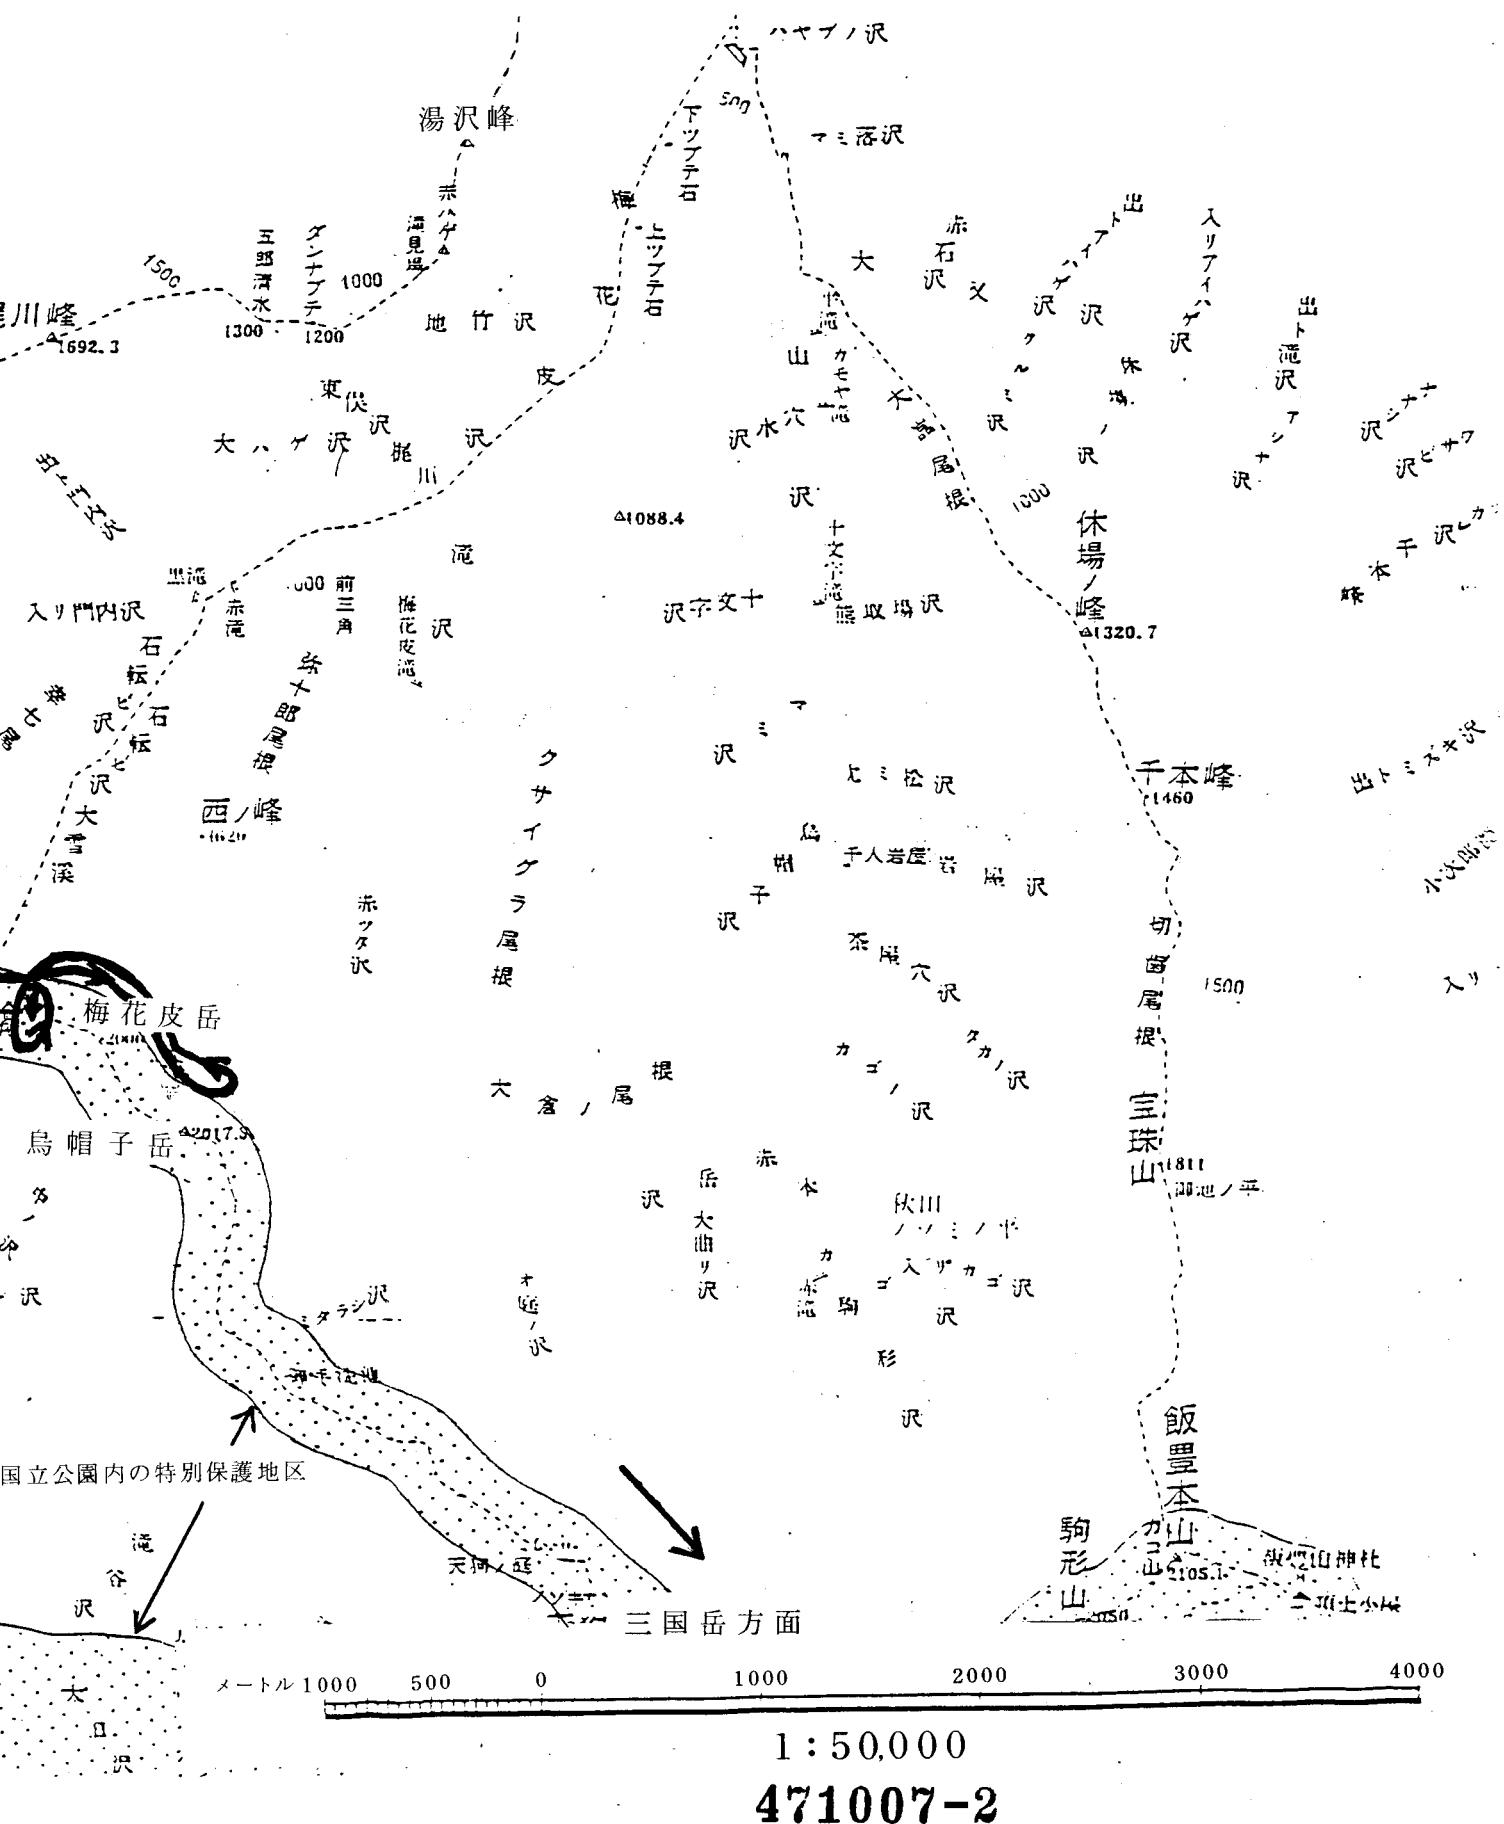
付図

事故発生時刻は午前 9 時 10 分頃であった。（付図参照）

3.1.7 同機は左側ランディング・ギアの後部が同地点へハードランディングした後、右へ回頭し、同地点の南側傾斜面上の岩石等にテール・ロータが接触したことにより、テール・ロータ及び同ギャ・ボックスの一部が脱落して、さらに右へ回頭し、同斜面上（約20度）に機首を北向きにして停止したものと推定される。
