航空事故調査報告書(61-5)

航空事故調査報告書

西日本空輸株式会社所属
川崎ベル式47G3B-KH4型JA7340

鹿児島県日置郡日吉町
昭和59年8月17日

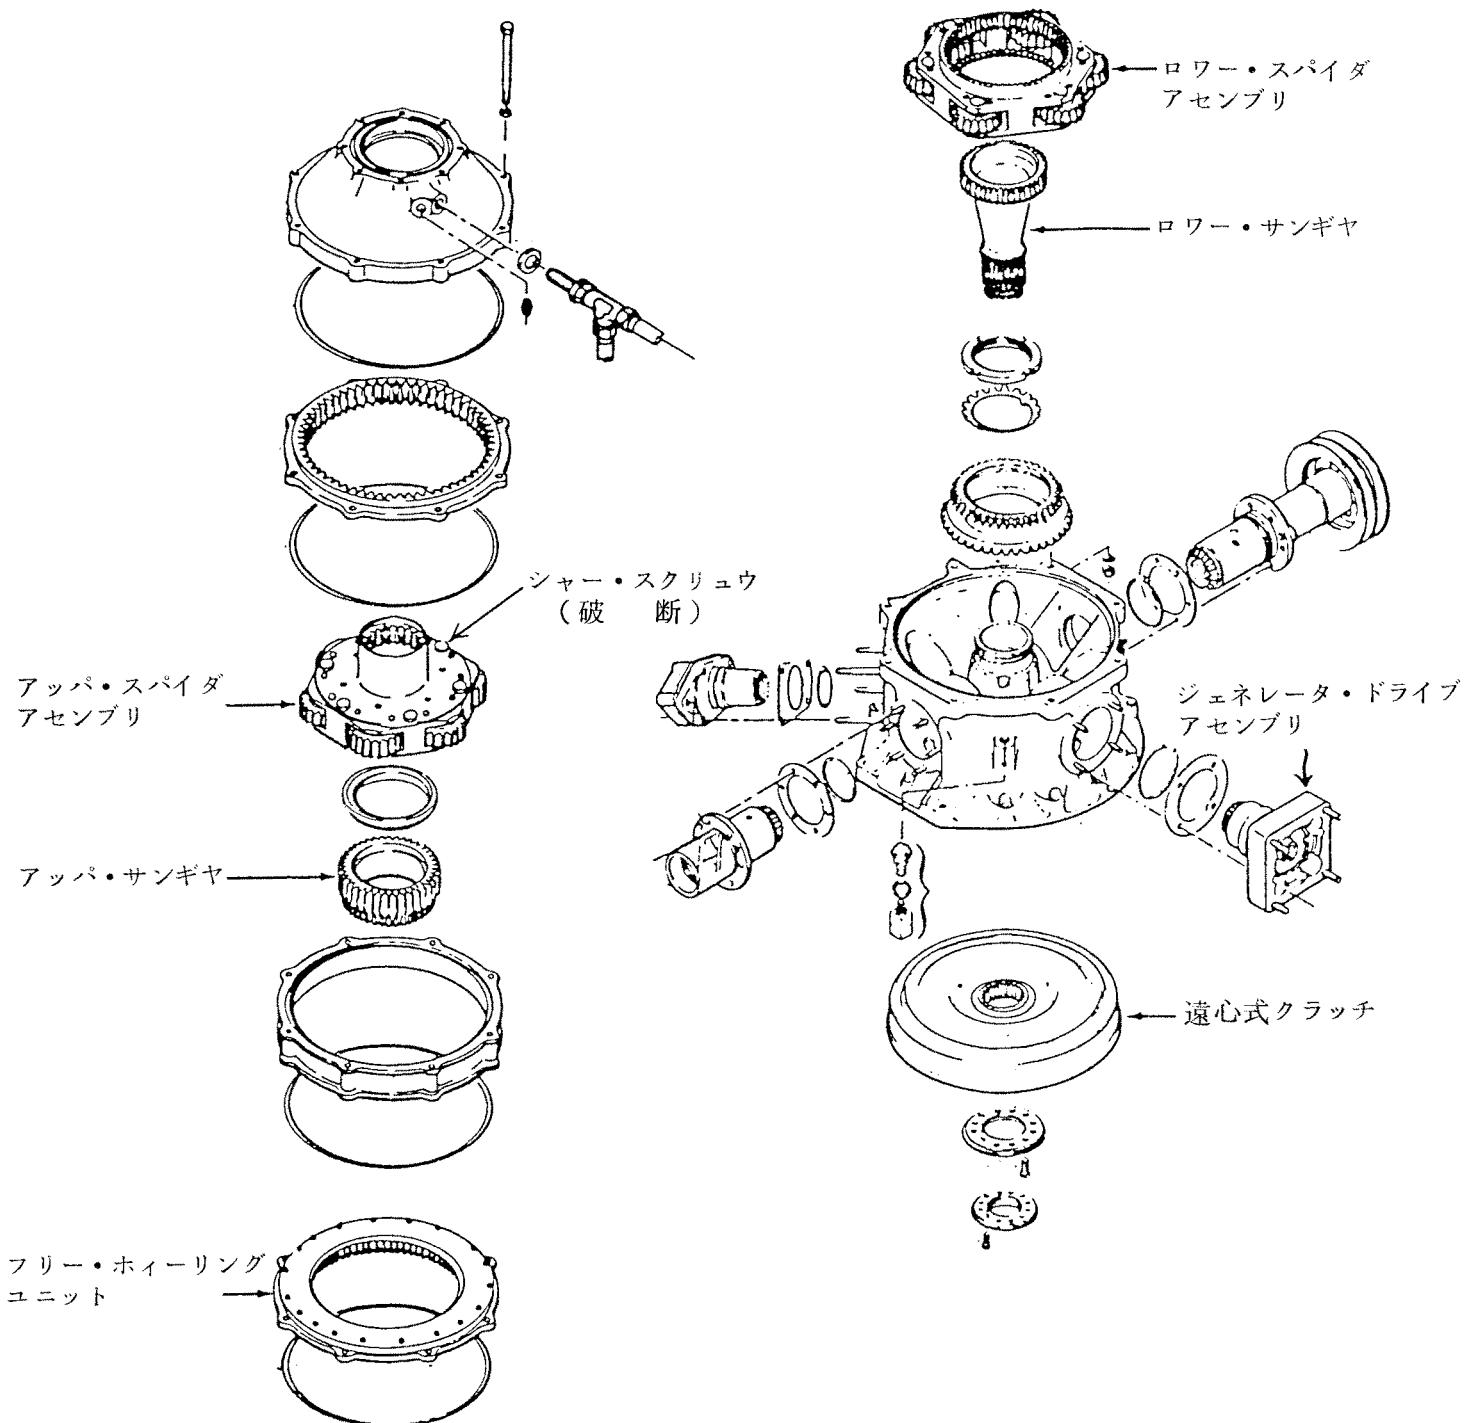
付図 1

J A 7 3 4 0 に装着されていたトランスマッショ n (P / N 4 7 - 6 2 0 - 6 0 0 - 2 7) には、ヘビー・デューティ・タイプの遠心クラッチ及び厚肉リング・ギヤのフリー・ホイーリング・ユニットが組み込まれており、エンジン出力は、遠心クラッチ、ロワー・サン・ギヤ、ロワー・スパイダ、フリー・ホイーリング・ユニット、アッパー・サン・ギヤ、アッパー・スパイダの順に伝達され、アッパー・スパイダに 6 本のシャー・スクリュウで固定されたドライブ・シャフト・フランジのスプラインを介してマストが駆動される。(付図 1 トランスマッショ n 及び付図 2 フリー・ホイーリング・ユニット参照)

3.2.6 従って、シャー・スクリュウ破断の原因としては、フリー・ホイーリング・ユニットのスリップによるエンジン過回転が考えられる。ただし、当該トランスマッショントラブル調査の構造からみて、フリー・ホイーリング・ユニットのスリップによるエンジン過回転のみではシャー・スクリュウにかかる負荷は増大しないので、シャー・スクリュウは破断しない。エンジン過回転状態でフリー・ホイーリング・ユニットが再かん合したため、メイン・ロータによる負荷が急激にかかりシャー・スクリュウが破断したものと推定される。

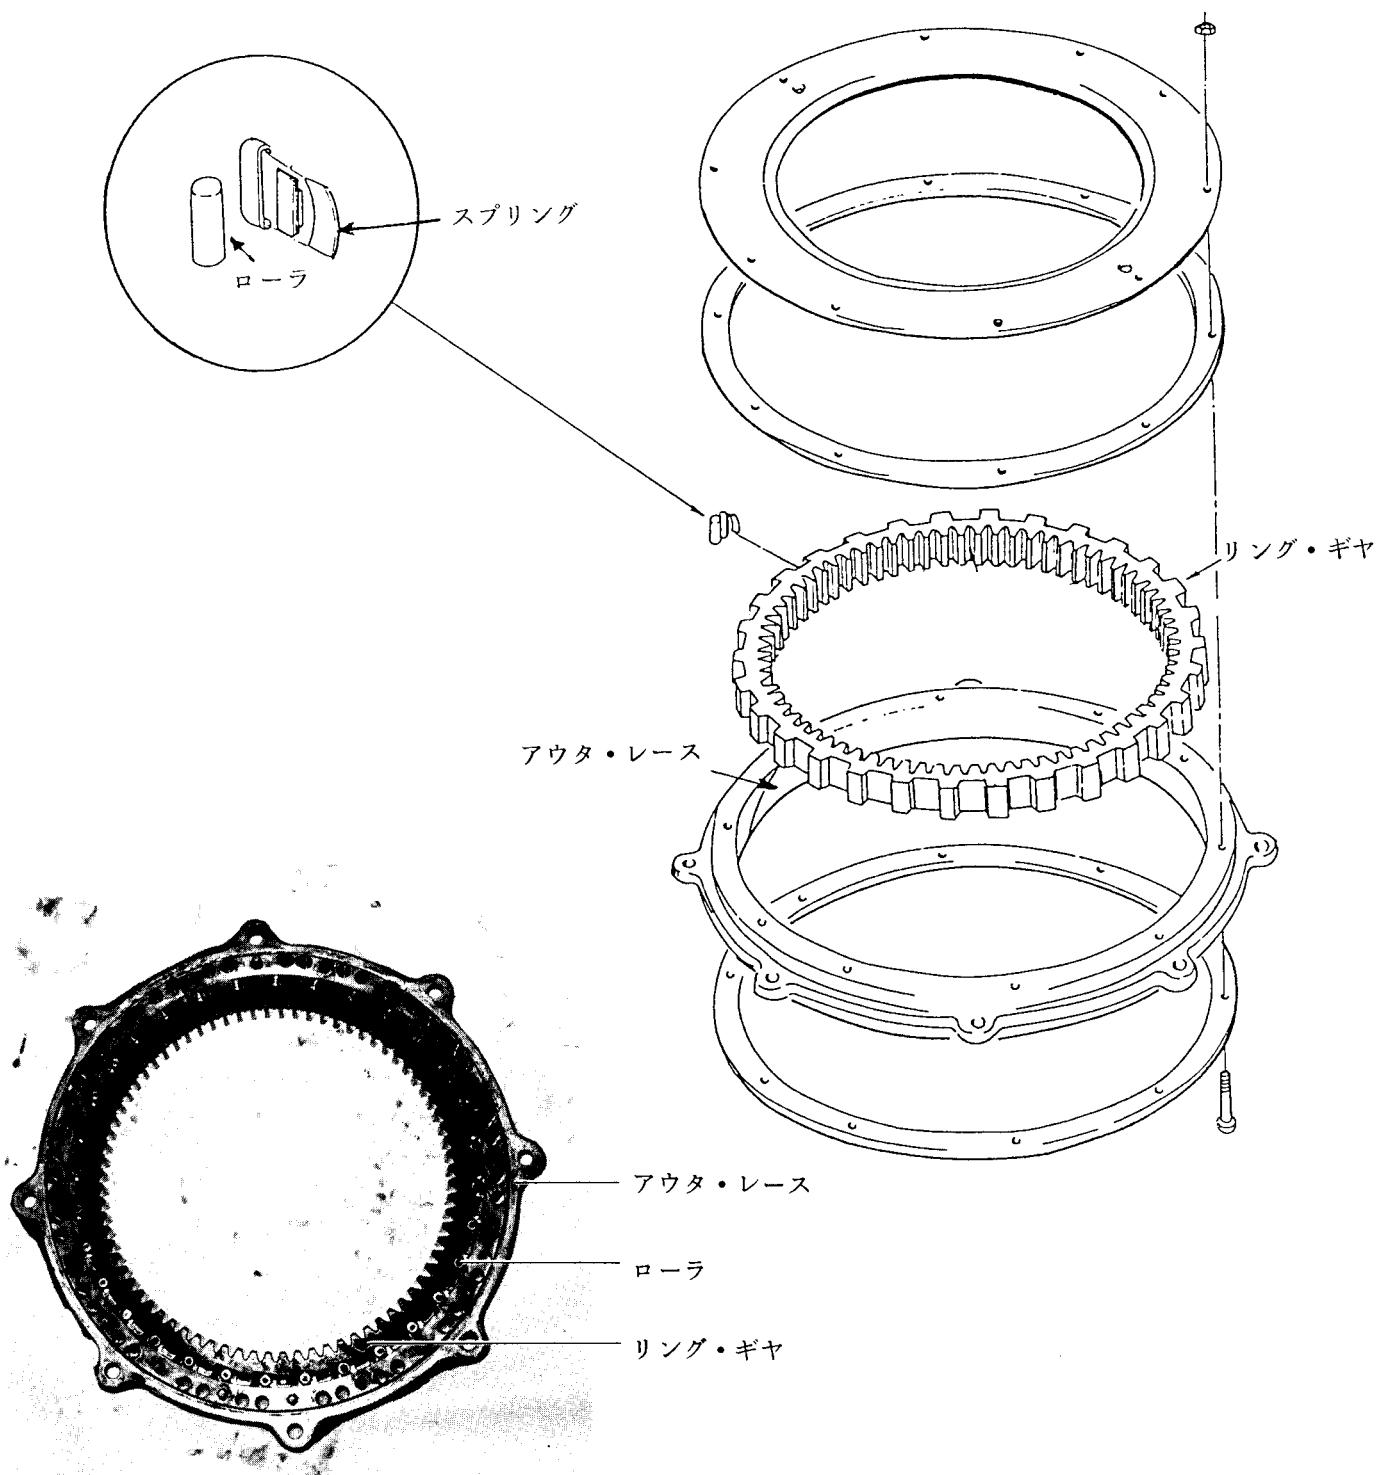
付図 2

- (1) フリー・ホイーリング・ユニットのロック試験を行いローラのロック状態を確認した結果、12個がアンロック状態であった。
- (2) フリー・ホイーリング・ユニットのリング・ギヤを反ロック方向へ回転させるに必要なトルク（スタティック・トルク）は約6.5インチポンドであり、正常値14インチポンドよりも、かなり低下していた。
- (3) フリー・ホイーリング・ユニットを分解調査した結果、次の損傷が認められた。
 - ア. リング・ギヤの溝間寸法は、16対中4対が航空機製造者の発行する取扱説明書に定める当該部品を交換すべき摩耗の限界（以下「交換限界」という。）を超えて摩耗していた。
 - イ. リング・ギヤの溝底のローラ摺動面は、32ヶ所中4ヶ所が交換限界を超えて摩耗していた。
 - ウ. リング・ギヤの溝底のローラ摺動面及びローラ外面に、スリップの痕跡と思われる傷が認められた。（写真2参照）
 - エ. ローラ外径は、32個中12個が交換限界を超えて摩耗していた。
 - オ. アウタ・レースの内径が、交換限界を超えて摩耗していた。
 - カ. スプリング32個中5個が破損していた。
- (4) 以上のことから、事故機のフリー・ホイーリング・ユニットはスリップを生じ得る状態にあったものと推定される。

フリー・ホイーリング・ユニットは、詳細検査の結果スリップを生じ得る状態であったと推定され、リング・ギヤ溝底及びローラにスリップの痕跡と思われる傷が認められた。

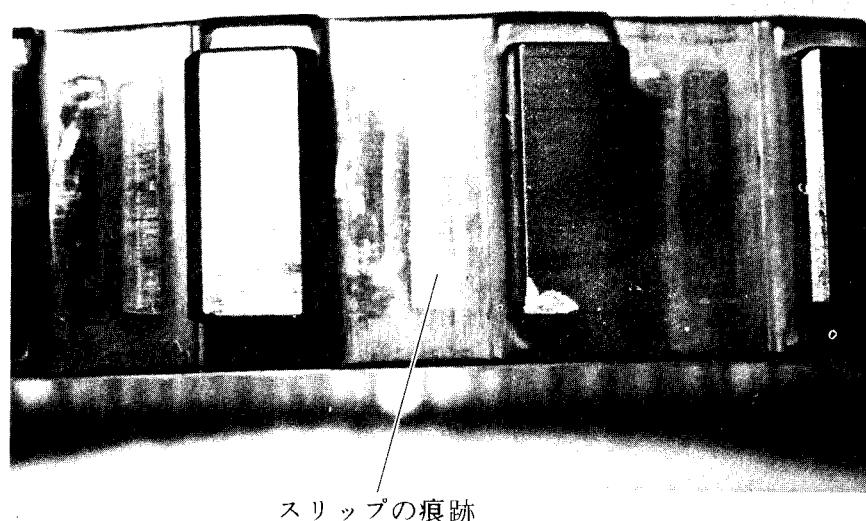
写真 2

リング・キヤの外周溝部拡大写真
