航空事故調査報告書

セスナ式172N型JA3864

山口県豊浦郡豊北町附野沖海上

昭和60年7月16日

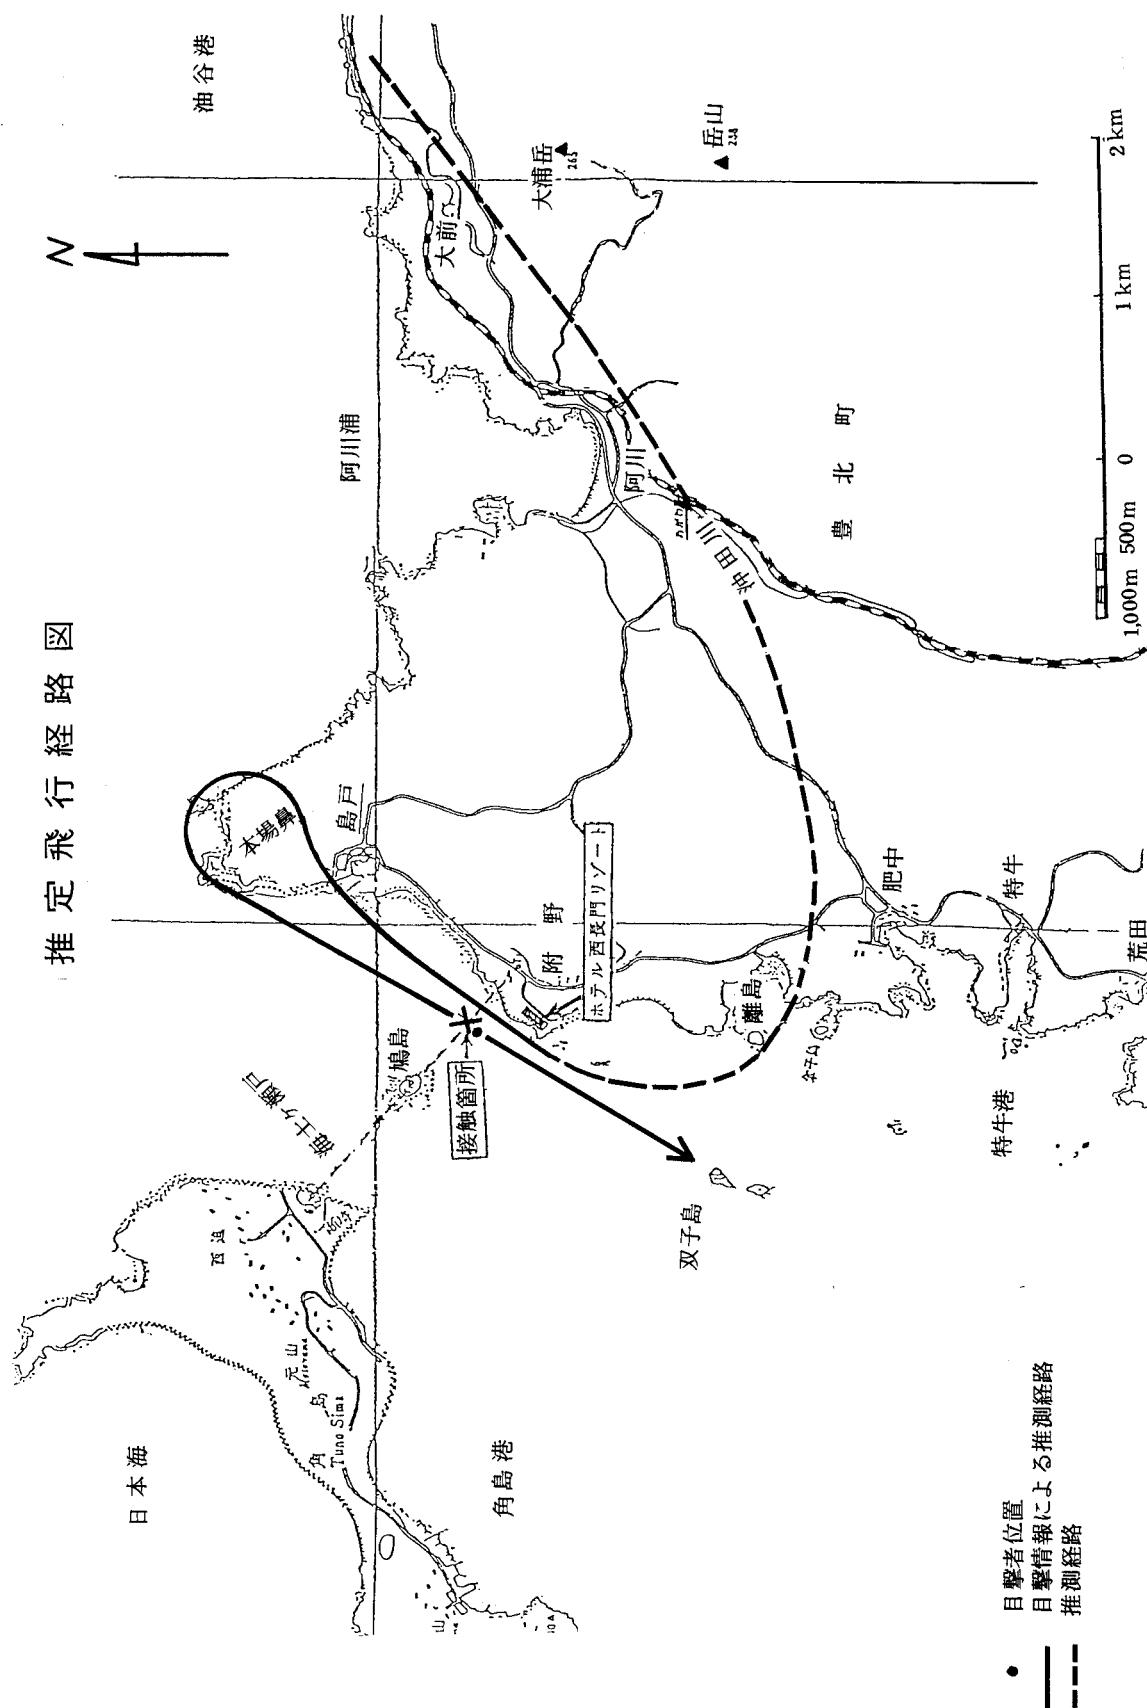
推定飛行経路図

同機は、11時15分ごろ、事故現場の南東約3.6キロメートルの阿川上空 高度3,000フィートから降下を開始し、次いで、鍋島上空近辺を高度1,200フィートで通過するとともに針路を北東に変え、11時18分ごろ、附野海岸のホテル西長門リゾート上空に到達した。

同機は、島戸上空を過ぎてから180度左旋回を行った後、海上へ向かって高度を下げていった。

3.1.4 同機を調査した結果及び高圧送電線の損傷状況から、同機は、海面上 約 25 メートルの高度で飛行中、フロント・ガラス上部及び右主翼取付部を同送電線に接触させたものと推定される。
