航空事故調査報告書

日本農林ヘリコプター株式会社所属
富士ベル式204B-2型 JA9230
奈良県吉野郡天川村山上ヶ岳
昭和61年5月7日

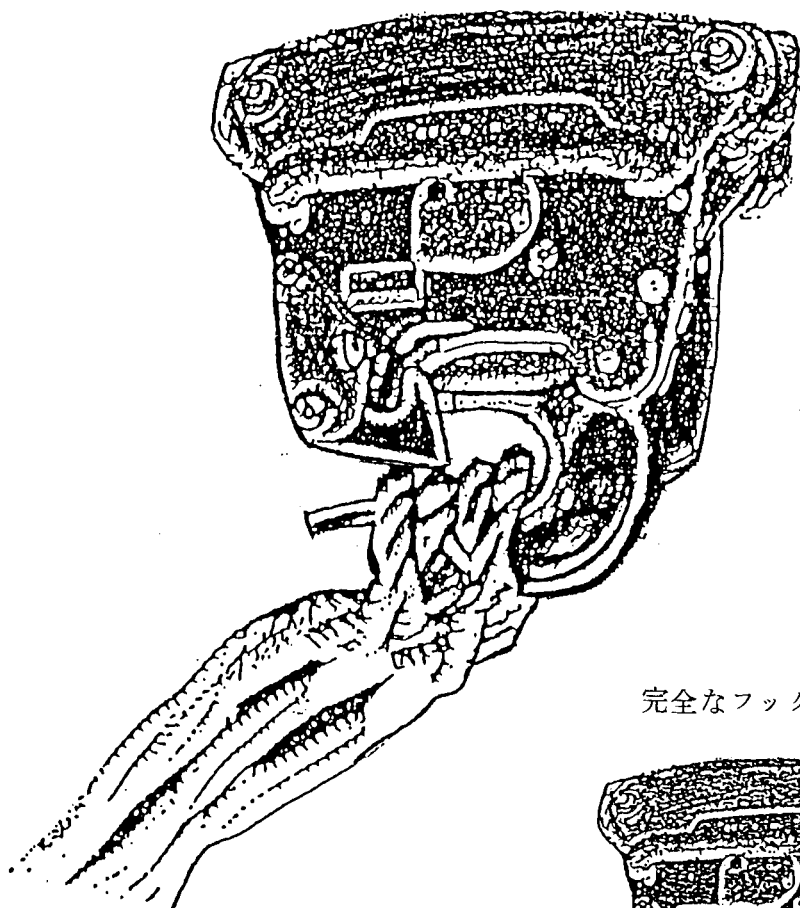
- 3.1.7 モッコの吊り輪のフック掛けについて現物実験を実施した結果、4本の吊り輪をまとめてフック掛けをした場合、5回のうち4回の割合で不完全な状態になることが判明した。また、整備士の口述によれば、4本の吊り輪を一度に掛けるにはフックが小さいので、ロープの太さによって吊り輪をまとめて3本あるいは2本にして掛けていると口述しており、当時の作業員のフック掛けの状態は不完全であったものと推定される。

- しかしながら、ホバリング中に当該ミラーにより、当時の不完全なフック掛けの状態（付図1参照）を見分けることは困難とみられることから、機長はフック掛けの異常に気が付かないまま飛行を開始したものと考えられ、その後間もなくモッコの吊り輪の一部が外れたものと推定される。
- 3.1.9 運航会社の手順書によれば、モッコを準備する際には仮に吊り輪の一部が外れても中の物が出ないようにモッコの口を縛るように定められているが、事故前に当該モッコを準備した作業員はモッコの口を縛らなかったと口述しており、このため、吊り輪の一部がフックから外れると同時に中の物が飛散し、また、モッコのロープがテールの方に長くたなびいたものと推定される。

不完全なフック掛け状態

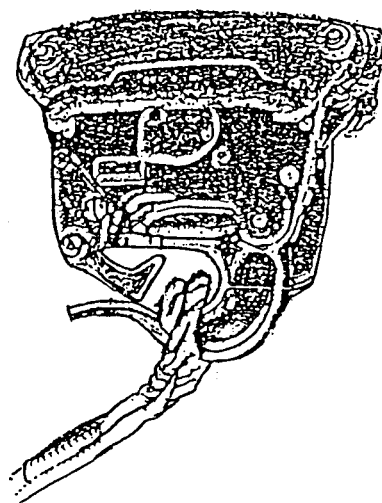
完全なフック掛け状態

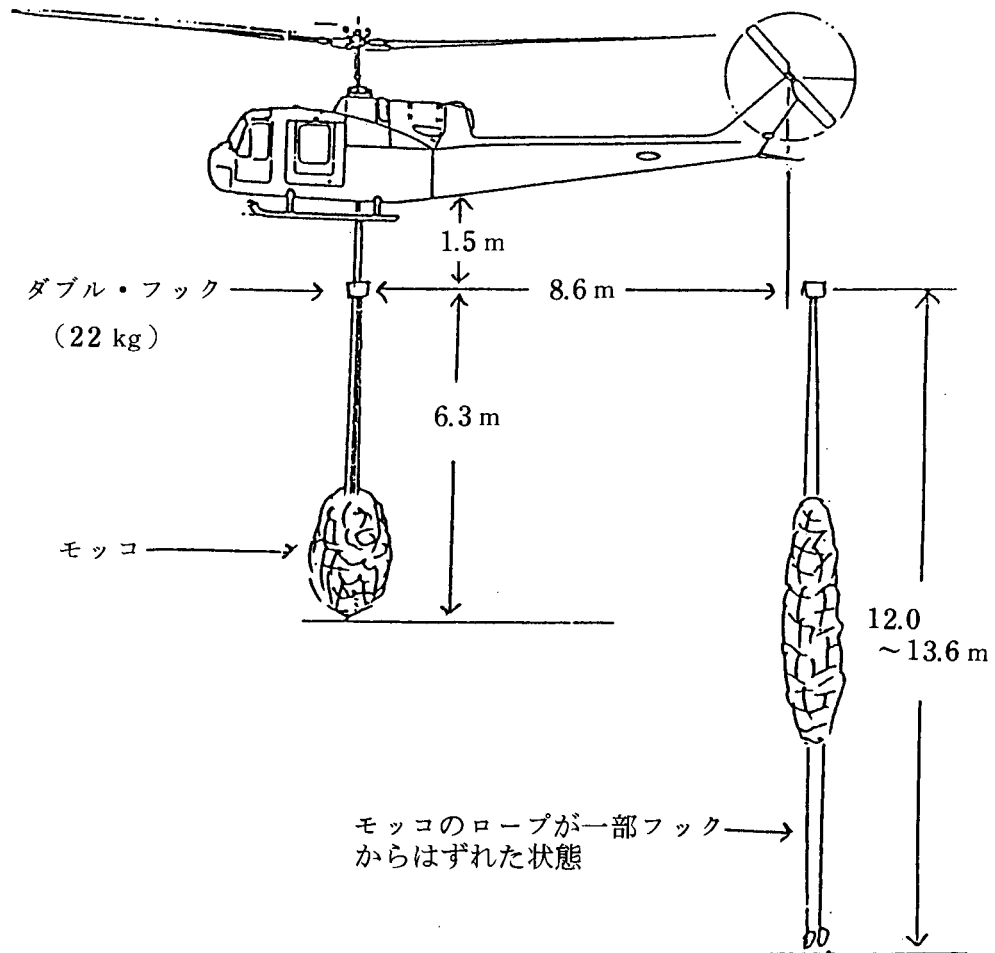
3.1.4 同機の機体の損壊状況、目撃者の口述及び機体残骸の分布状況から、同機は資材を吊り上げて出発した直後、吊り下げていたモッコの4本の吊り輪のうち、何本かが機体のフックから外れてモッコの中の物が落下し、その際フックから外れ、後方にたなびいたモッコのロープやモッコの中から落下したシートがテール・ロータ・ブレードに接触し、同ブレードが破断したものと推定される。

モッコの吊り下げ状態

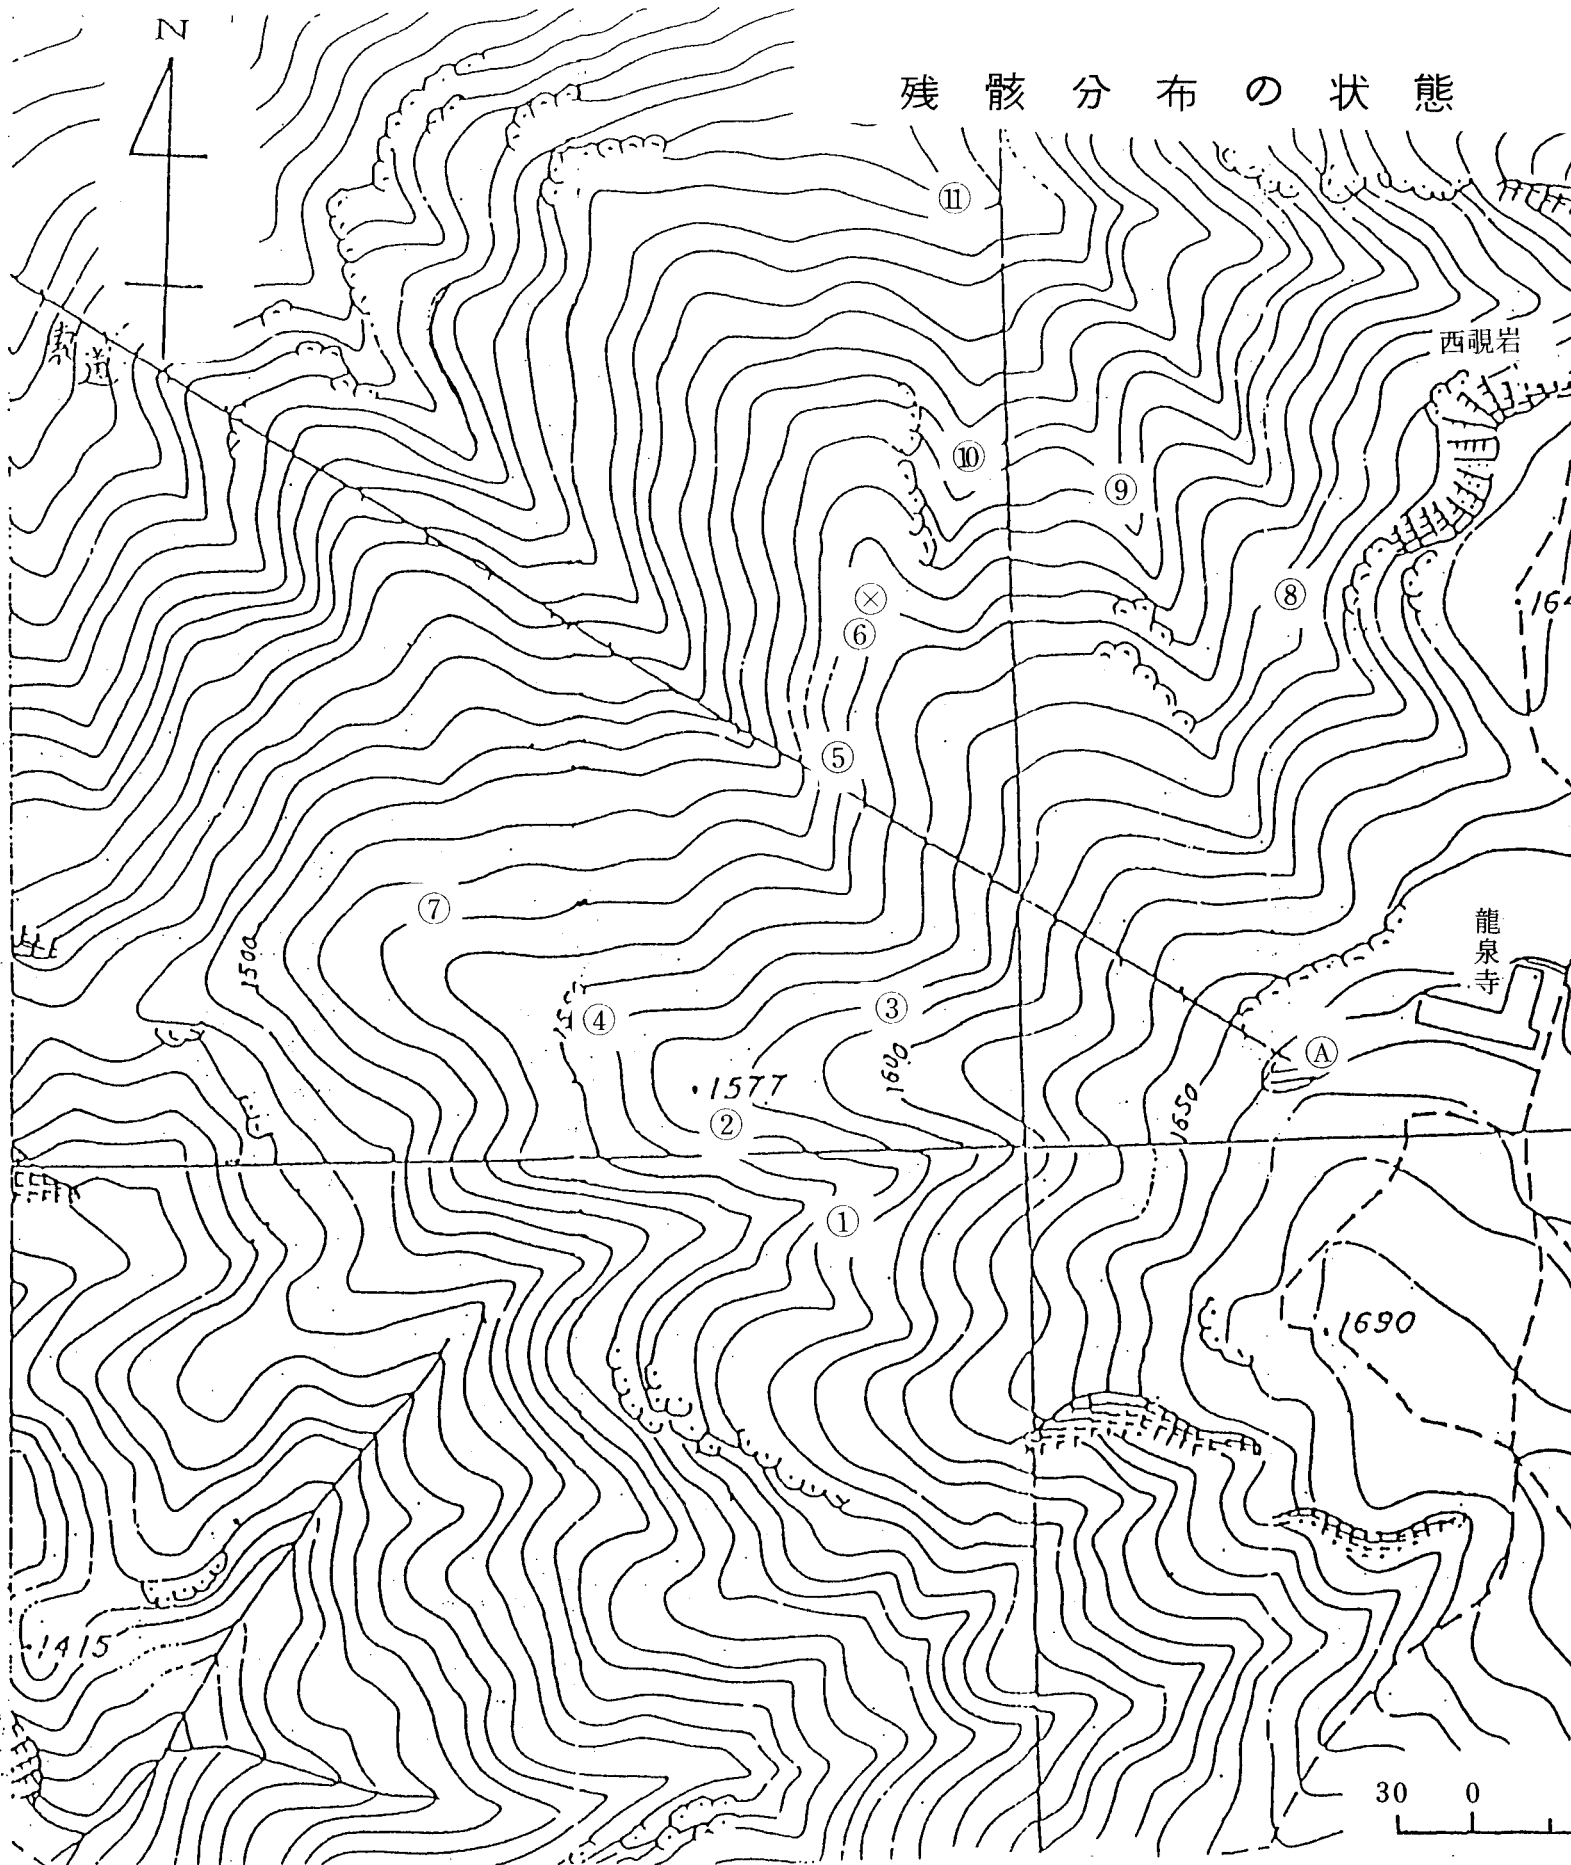
- 3.1.5 テール・ロータ・ブレードが破断した後の同機は、機体が異常な姿勢になって右回転を始め、このためメイン・ロータ・ブレードのフラッピングが増大し、メイン・ロータ・ブレードでテール・ブームを切断し、機体は荷吊り場西側斜面の山腹に激突炎上したものと推定される。
- 3.1.6 荷吊り場で機長の手信号により当該モッコのフック掛けをした作業員は、フック掛け時の確認行為について、機長等がバック・ミラーで見えてくれるし、また、もしも見落としたとしても吊り上げ中に分かるので、フック掛けが不完全な状態で飛行が行われることはあり得ないと認識しており、今回も、モッコの4本の吊り輪をまとめてフック掛けした後、目視による確認行為は実施していなかったと口述している。また、同作業員は飛行中にロープの一部が外れた場合の危険性についても認識はなかったものと認められる。

残骸分布の状態
