航空事故調査報告書
海上保安庁所属
ベル式212型 JA9567
岡山市怒塚山
昭和60年10月30日

昭和61年9月3日
航空事故調査委員会議決

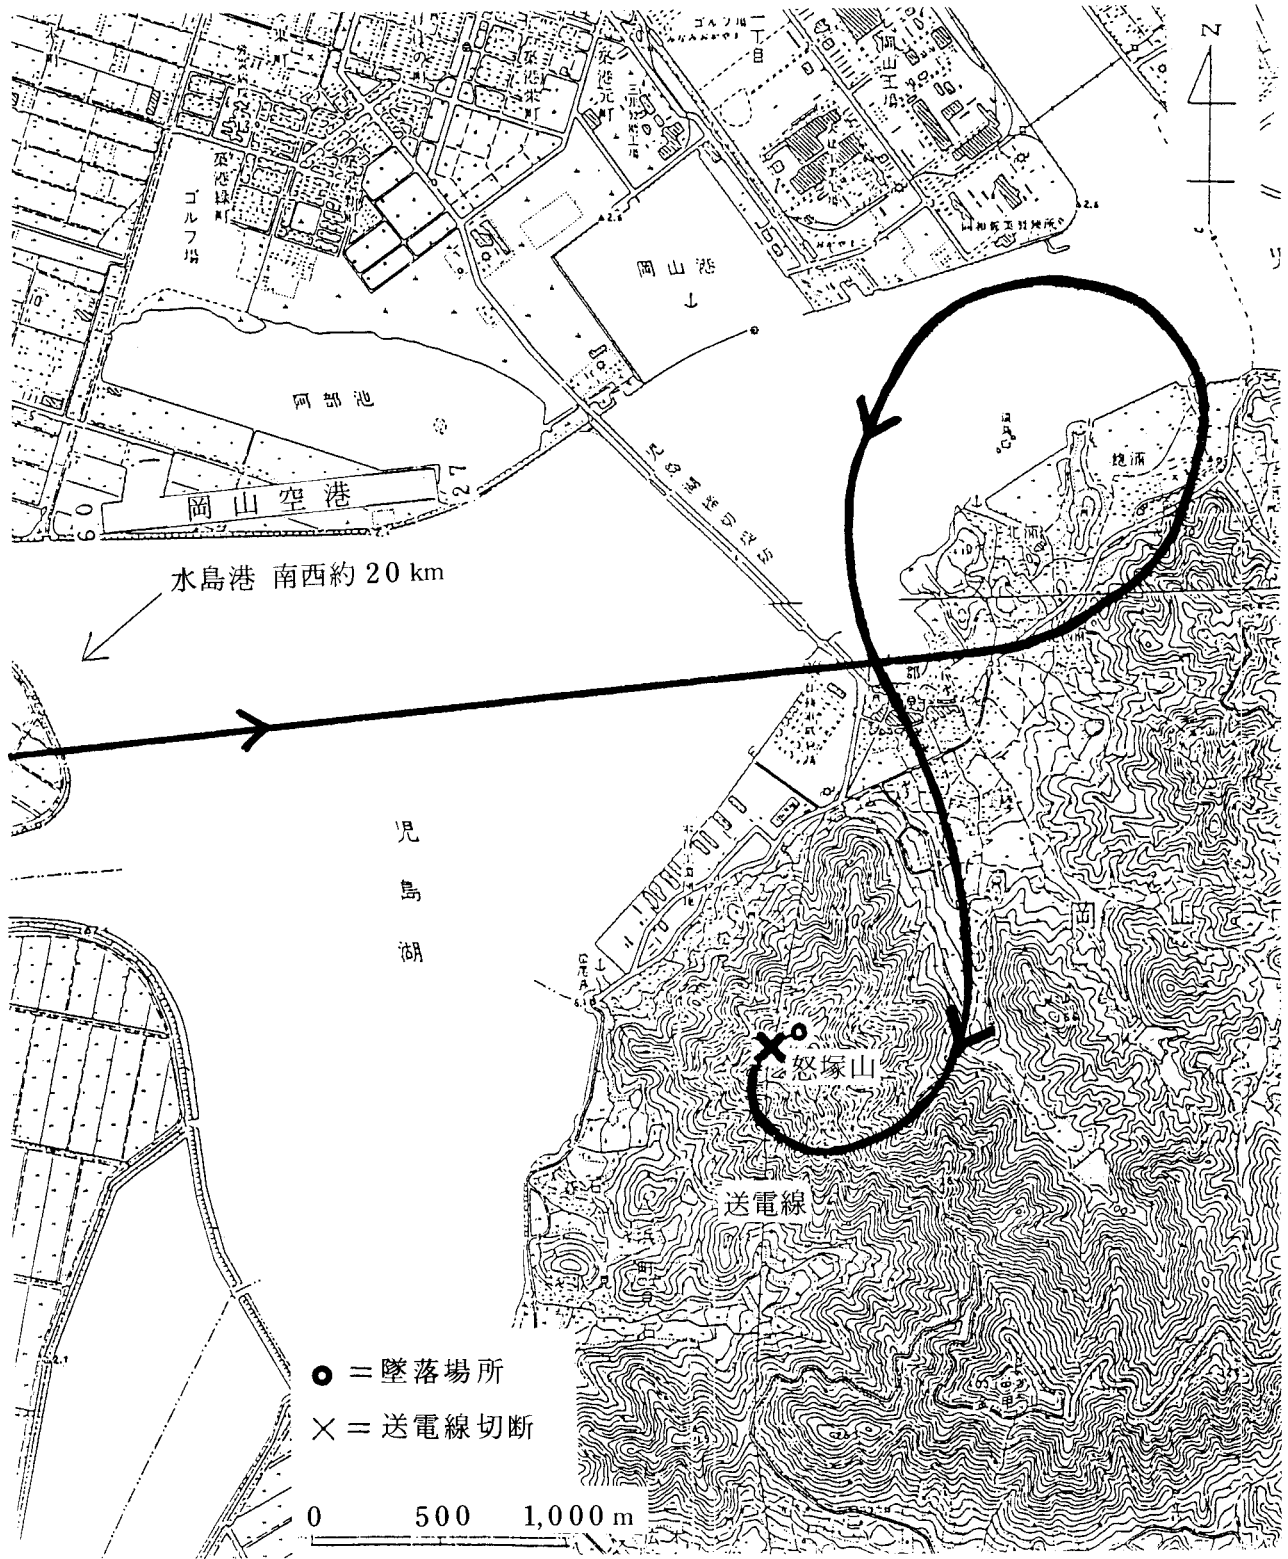
推 定 飛 行 経 路 図

同機は、その後岡山空港の南東で左旋回を開始し、旋回途中の高度約1,000フィートから地上を視認しながら降下を開始するとともに、約270度旋回して南方向に飛行したが、途中急激に視程が低下したため雲中飛行となり、降下を中止し、再び右上昇旋回飛行に移行し

た。その後機長は、雲から脱出した直後目前に山の斜面を視認し回避操作を行ったが、同機は高圧送電線を切断し、続いて雑木に接触した後墜落した。（付図参照）

3.1.8 同機が約270度旋回した後、空港への反対方向となる南方に機首を向け地上を視認しながら降下を続けたが、その後の降下中急激に視程が低下したため、機長は山との接触を危惧し右上昇旋回飛行に移行したものと推定される。

回避操作を行ったが回避に間に合わず、メイン・ロータ・ブレードが高圧送電線を切断し（切断箇所の推定標高約270メートル＝約886フィート）、続いて雑木に接触し、同機は雑木林の中に墜落したものと推定される。
