航空事故調査報告書
ヤエガキ醸造機械株式会社所属
YJ-01型 自作飛行機
兵庫県竜野市揖保川河川敷
昭和60年5月16日

昭和62年5月1日
航空事故調査委員会議決

1.1 航空事故の概要

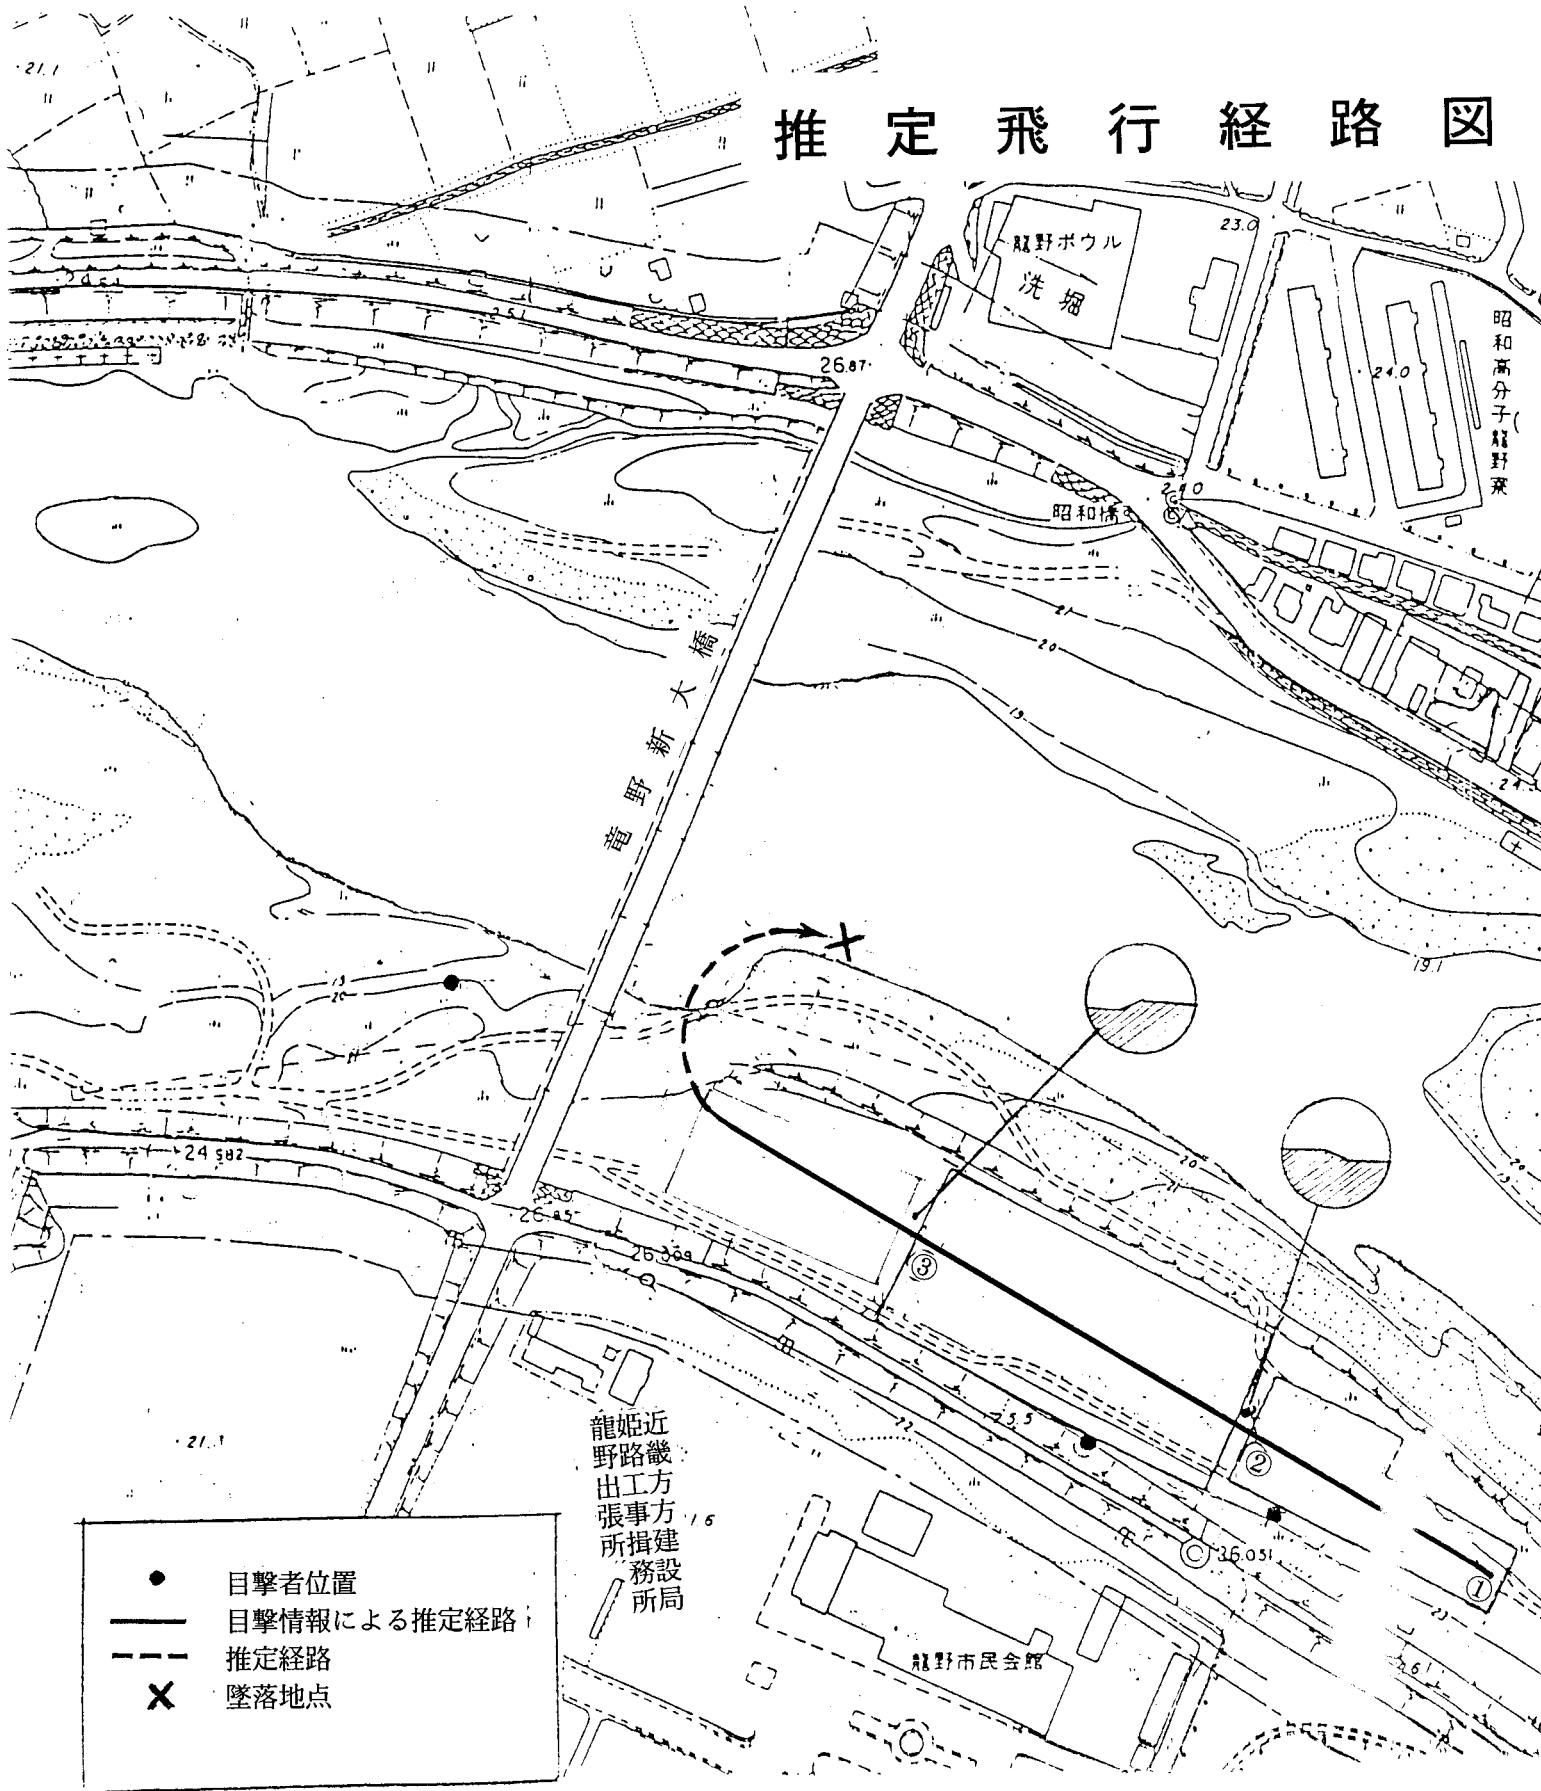
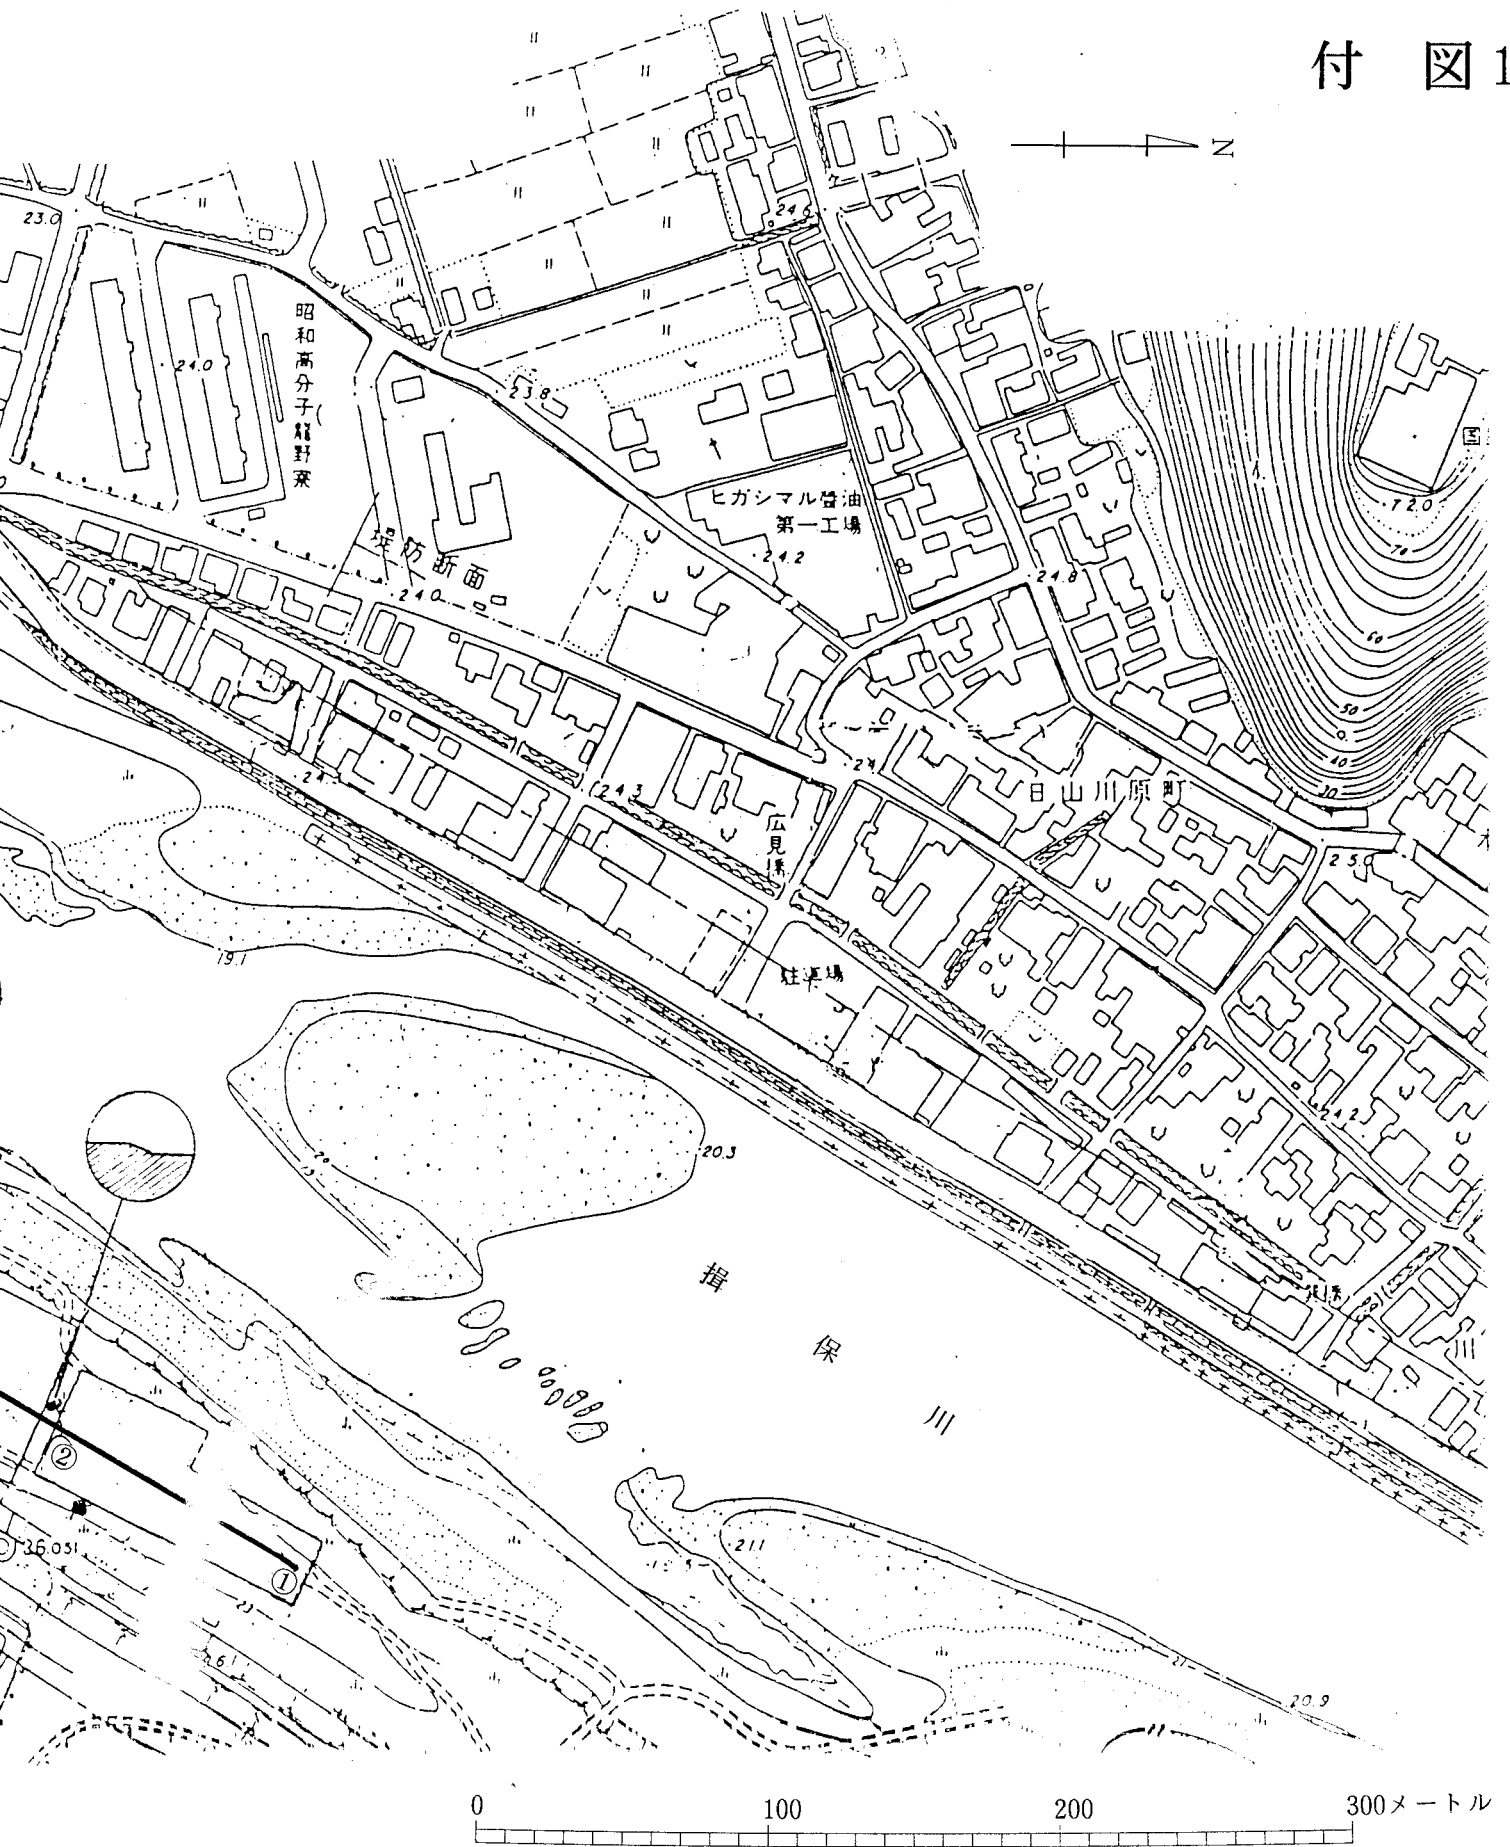
推定飛行経路図

同機は、地上滑走試験のため、付図1上の地点①で滑走を開始した。その後、同図上の地点②（高さ数センチ、幅約6メートルの段差）を通過する際にバウンドし、地点③（高さ数センチ、幅約6メートルの段差）では高度数メートルに達していた。

このため、機長は同機の着陸停止を試みようとしたが、竜野新大橋が目前に迫ったため、やむを得ず右急旋回を行った。

同機は橋とほぼ平行になった直後、更に右に傾き、揖保川に墜落した。

3.1.3 同機は、地上滑走試験のため、付図1の地点①で滑走を開始した。しかし、その後、同図上の地点②を通過する際バウンドし、地点③では高さ数メートルになっていたものと考えられる。このため、機長は着陸停止を試みようとしたが、竜野新大橋が目前に迫ったため右急旋回を行ったものと推定される。

3.1.4 同機は、浮揚後、十分な速度が出ないうちに右急旋回を行い、約90度旋回した時点で、失速に陥り、川に墜落したものと推定される。

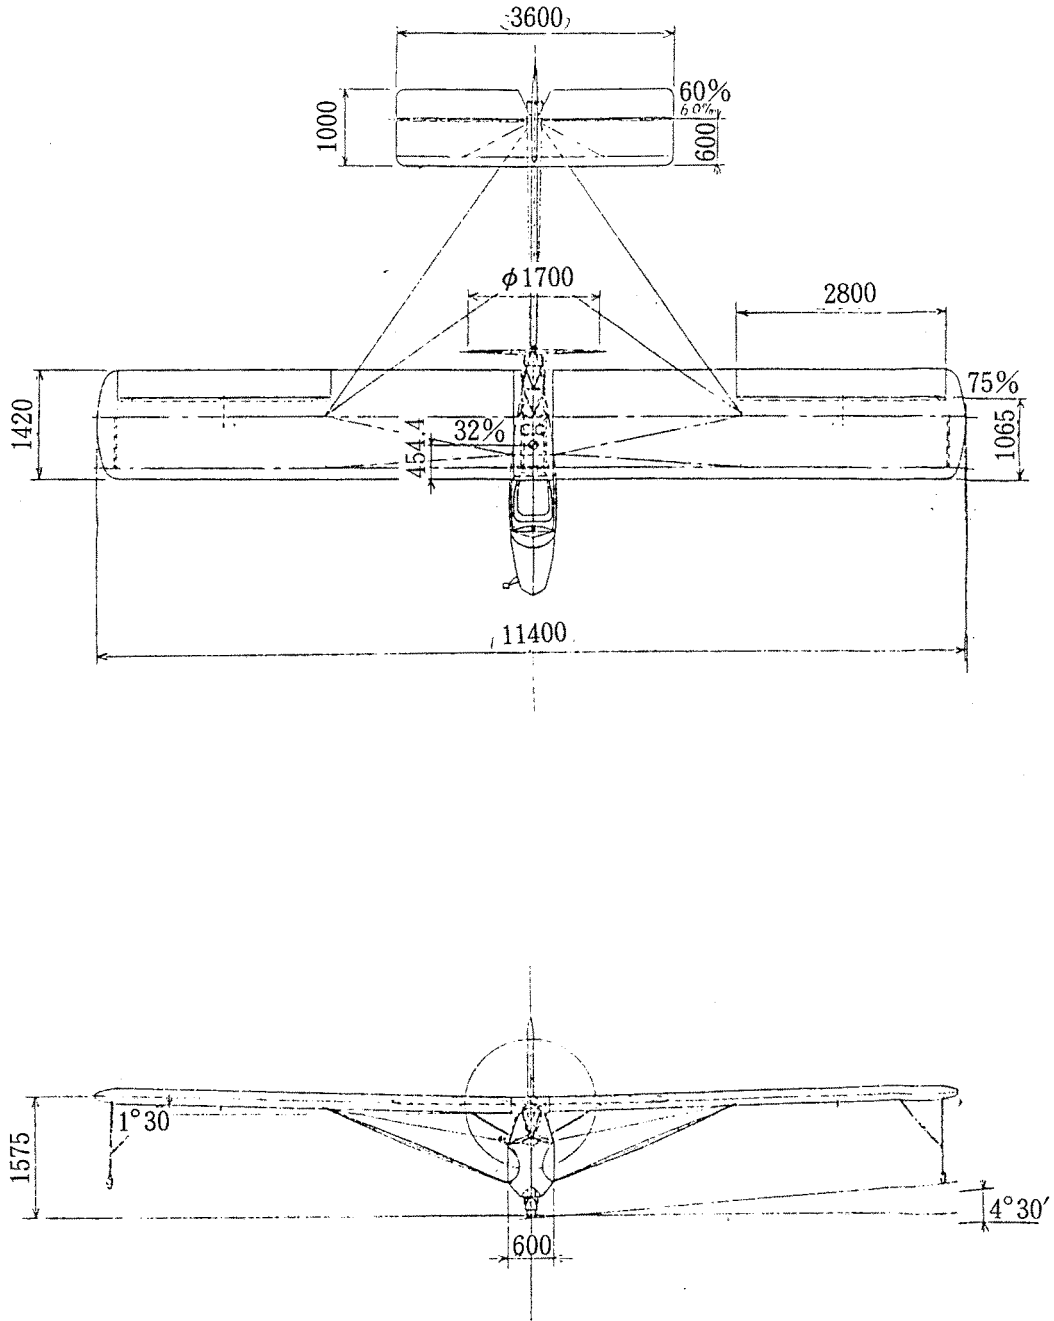
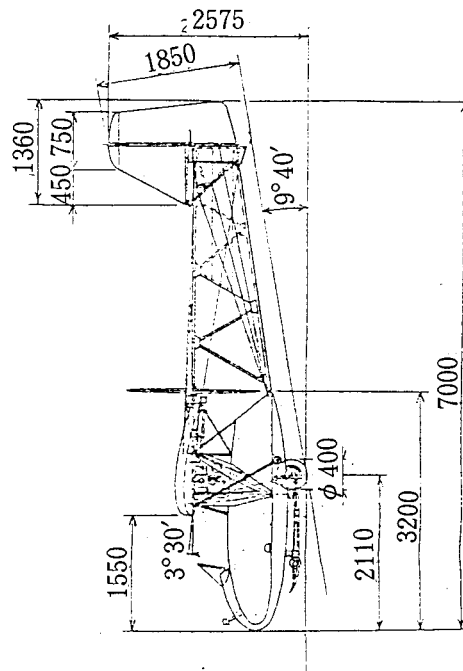
YJ-01型自作飛行機の三面図

2.6.1 同機は、ヤエガキ醸造機械株式会社が自作した飛行機で、木製羽布張り高翼機プッシャー型、3舵方式である(付図2参照)。
