航空事故調査報告書  
宇都宮大学所属  
アレキサンダー・シュライバー式K8B型JA2287  
栃木県河内郡鬼怒川滑空場付近  
昭和60年7月19日

昭和62年6月3日  
航空事故調査委員会議決

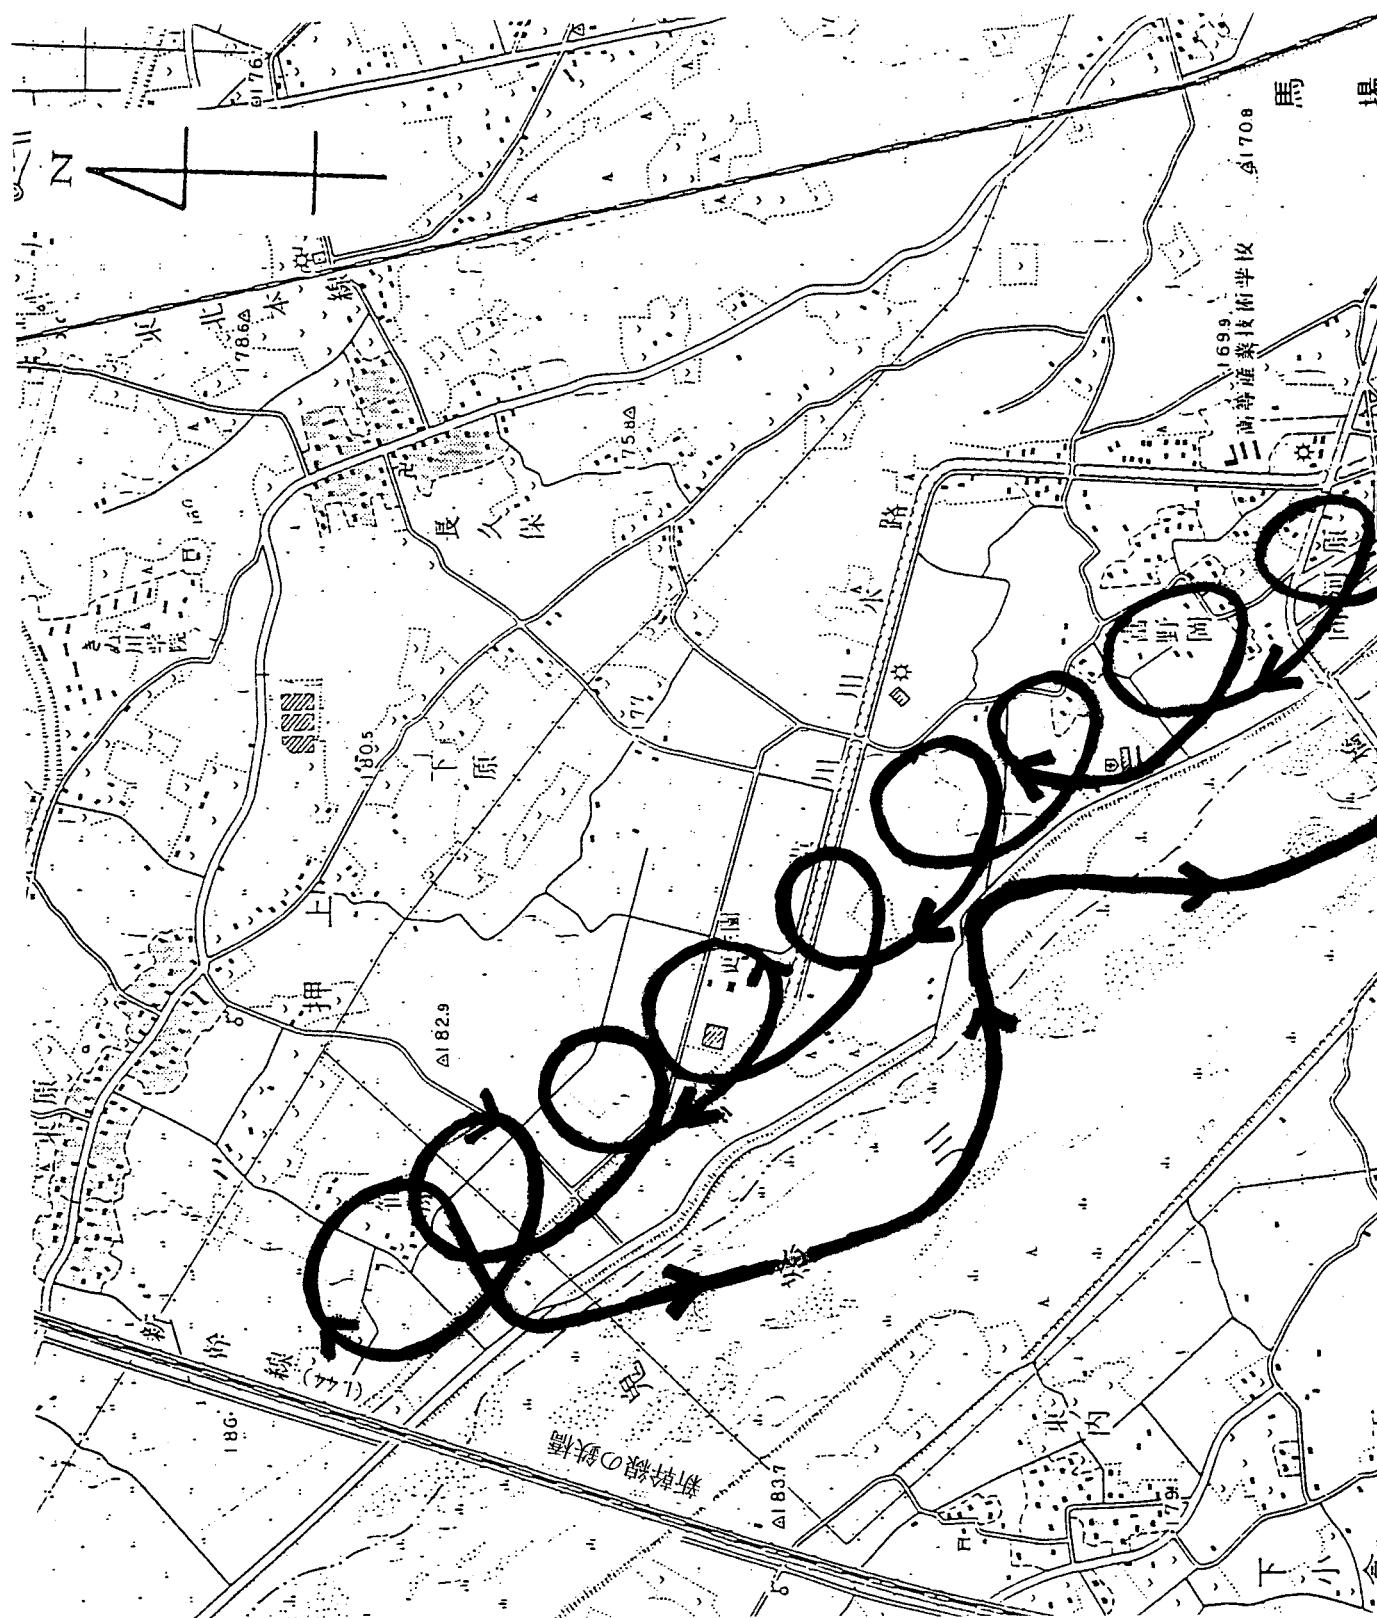
推定飛行経路図

事故当日、練習生は30分の滞空目的で JA2287に乗り組み、11時48分、ウインチえい航により滑走路から南南東方向に離陸した(付図参照)。対地高度(以下「高度」という。)約300メートルでえい航索から離脱した後、約180度の左旋回を行い、連続上昇旋回を行いながら新幹線の鉄橋(滑走路進入端から約 3 キロメートルの位置にある。以下「鉄橋」という。)付近に至ったが、この間バリオメータは +1 ～ +2 を示していた。同機は、鉄橋付近で高度400～450メートルに達し旋回を続行したが、その後高度が約350メートルまで降下したため帰投を決意し、ほぼ同時点でピストからも帰投するようにとの無線連絡があった。同機は、滑走路に向かって速度約80キロメートル／時で進入したが、その間にバリオメータが -1 ～ -2 を示し高度が低下した。滑走路進入端から約1.7キロメートルの位置でバリオメータが 0 を示していたので、練習生は高度獲得の意図をもって左旋回を行い90度程度まで旋回したが、同機は上昇しなかったので再び滑走路に向かって進入を続行した。

同機は、氏家大橋(滑走路進入端から約500メートルの位置にあり、橋上の照明灯までの地上高は約15メートル、橋げたまでの地上高は約 5 メートル)の下をくぐったが、橋の南側には道路工事用のライトバン(貨物乗用車)が駐車しており、その屋根に左翼後縁が接触した後接地し、約20メートル地上を滑走し停止した。
