航空事故調査報告書
中 日 本 航 空 株 式 会 社 所 属
ベル式47G4A型 JA7634
岩手県胆沢郡金ヶ崎町
昭和60年8月8日

昭和62年5月20日
航空事故調査委員会議決

1 航空事故調査の経過

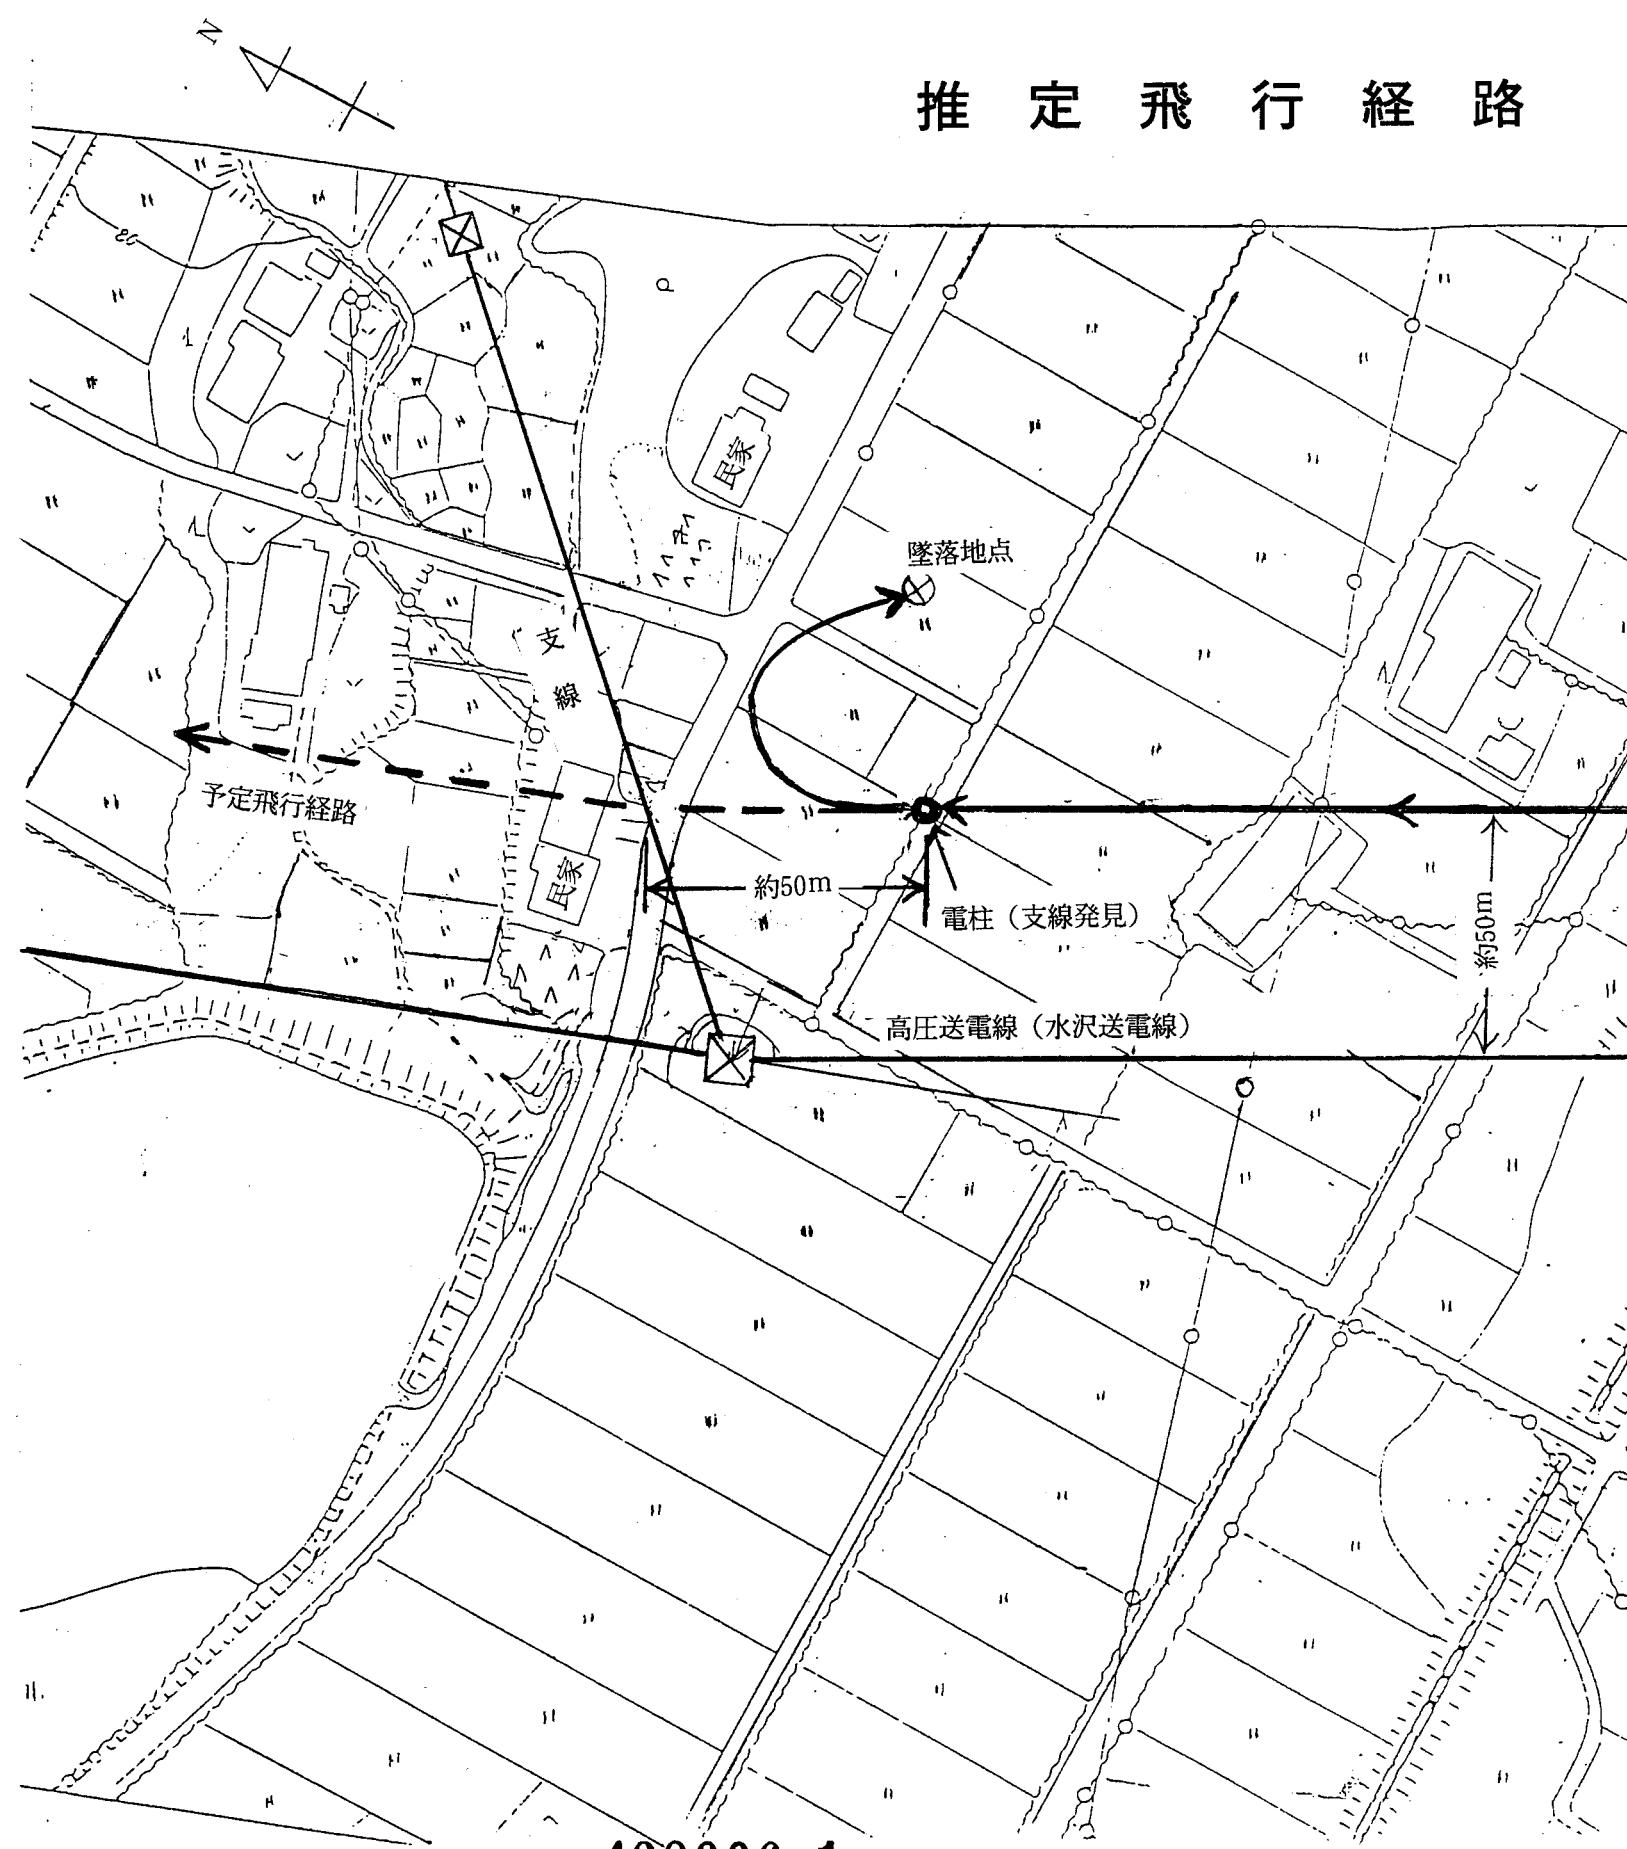
推定飛行経路

同機は、高度約25メートル、速度約35マイル／時で金ヶ崎町西根地区に設置されている高圧送電線(以下「水沢送電線」という。)に沿って散布飛行をしていたところ、水沢送電線から分岐展張されている送電線(以下「支線」という。)を前方に発見し、これを回避するため急激に右旋回による反転を行った際、水田に墜落した(付図参照)。

3. 1. 6 機長は、事故当日の確認調査飛行においても、当該支線の存在については認識していなかった旨口述しているところからも、障害物についての事前調査が十分でなかったものと推定される。
3. 1. 7 事故前の同機は、高さ約28メートルの水沢送電線に沿ってほぼ北に向かって飛行しており、機長は左側の同送電線に注意しながら、それに平行に約50メートルの間隔をとり、高度約25メートルで飛行していたものと推定される。
3. 1. 8 機長は、水沢送電線から、同線とほぼ同じ高さで飛行方向を横切るように分岐展張されている支線を約50メートル手前で視認したと口述しており、これは、機長が支線の存在については全く認識がなく、機長の注意が主として散布すべき地表及び間隔保持のため左側の送電線に向けられていたこと等により、当該支線の視認が遅れたものと推定される。
3. 1. 9 機長は、回避操作について、顔が真上を向くほどの姿勢となり、機体振動が発生し、右へ旋轉しながら沈下したと口述しているところから、とっさに過度な操作を行った結果、同機は揚力を失い、右側を下にして墜落したものと推定される。
