航空事故調査報告書

全日本空輸株式会社所属
日本航空機製造式YS-11型JA8707

東亜国内航空株式会社所属
日本航空機製造式YS-11型JA8651

大阪国際空港

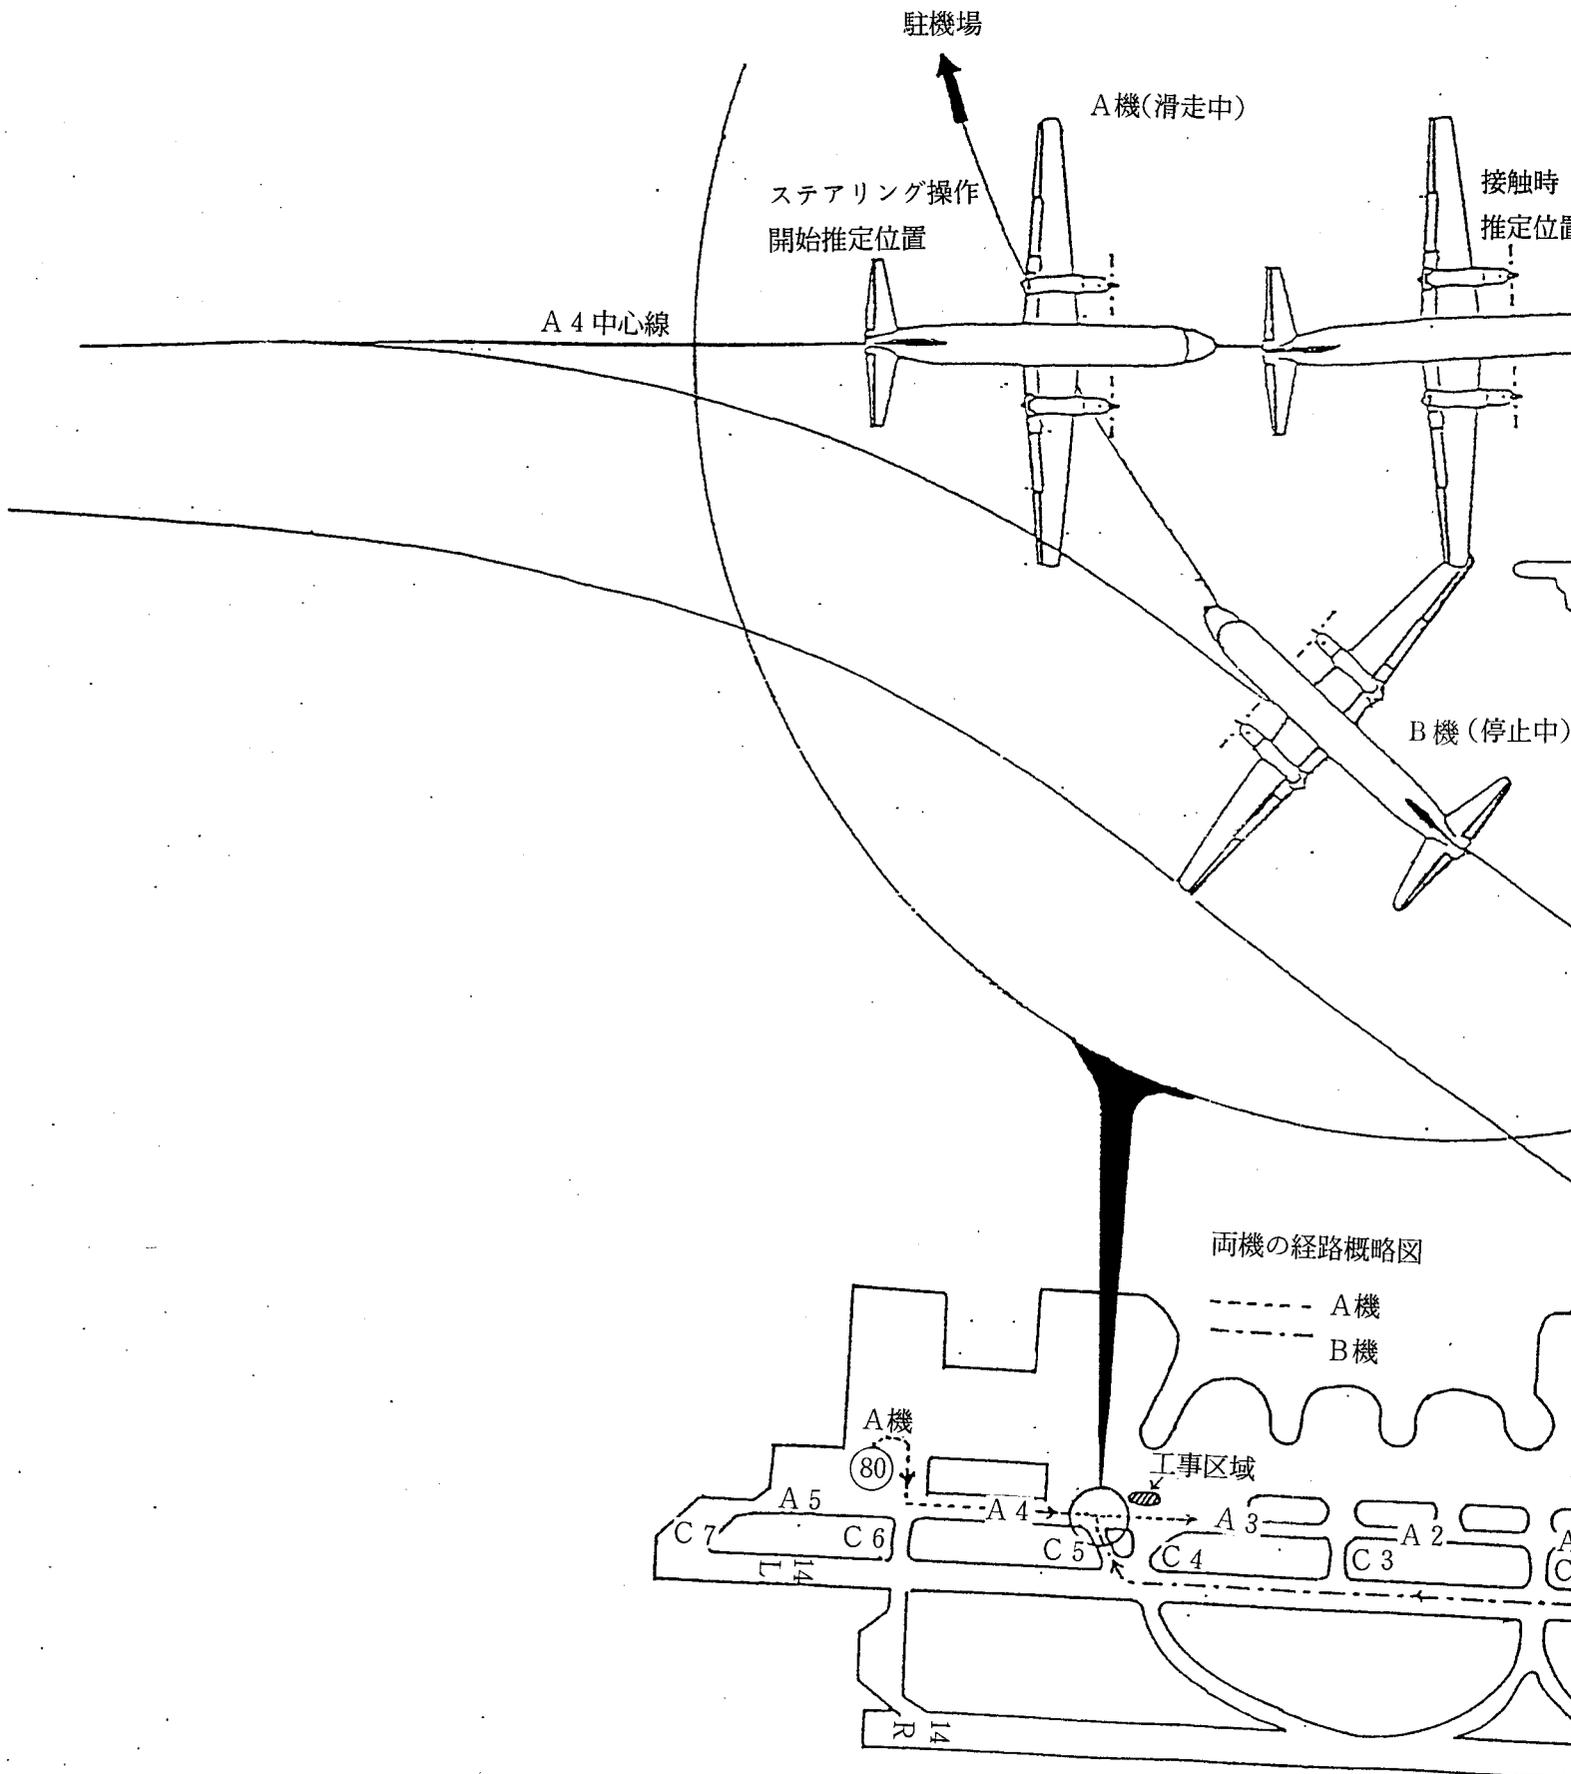
JA8707 (A機) JA8651 (B機) 接触概況図

大阪国際空港のC5とA4との合流状況は付図のとおりであり、当時B機が管制指示により、停止していたC5は、長さ約120メートル、幅約30メートル、方位356度で、当時A機が滑走していた方位141度のA4に対し35度の角度で合流している。

3. 1. 1 A機とB機の操縦士はいずれも適法な資格を有し、所定の航空身体検査に合格していた。
3. 1. 2 A機とB機はともに有効な耐空証明を有し、所定の整備及び点検が行われていた。
3. 1. 3 A機とB機の損傷は、いずれも両機の接触によるものであり、A機の右主翼端下面の擦過痕は、機軸とほぼ平行に、また、B機の右主翼端上面の擦過痕は機軸と約45度の角度であった。したがって、当該接触は付図のように走行中(機首方位約138度)のA機の右主翼端と停止中(機首方位約003度)のB機の右主翼端が約45度の角度で交差したことによるものと推定される。
3. 1. 4 A機は、A4へ進入後、約23秒で約380メートル走行したところでB機と接触しており、この区間の平均速度は約32ノット(約59キロメートル/時)と推算された。この平均速度は同機のA4からA1までの約1,400メートルにおける平均速度約29ノット(約54キロメートル/時)を若干上回るものであり、これはA機長が待機中のB機への配慮から、その前をできるだけ早く通過しようとして増速させたことによるものと推定される。
3. 1. 5 A機は、方位141度のA4中心線沿いに約21秒間滑走した時点(接触前約2秒)

本事故の原因は、夜間においてA機が誘導路上を走行中、A機長が進行方向右側C5上に停止待機中のB機機首との間隔から、このまま誘導路中心線沿いに進行すれば安全にB機の前を通過できると判断し、右主翼端の視認が困難な状況下で滑走を継続したことによるものと推定される。

以上のことから、C5上での停止待機についてはA4の通行に障害とならないよう、特に夜間においては十分な配慮が必要と考えられる。
