航空事故調査報告書

サンドパイパー式83B型超軽量動力機

長野県駒ヶ根市天竜大橋下流

昭和60年2月4日

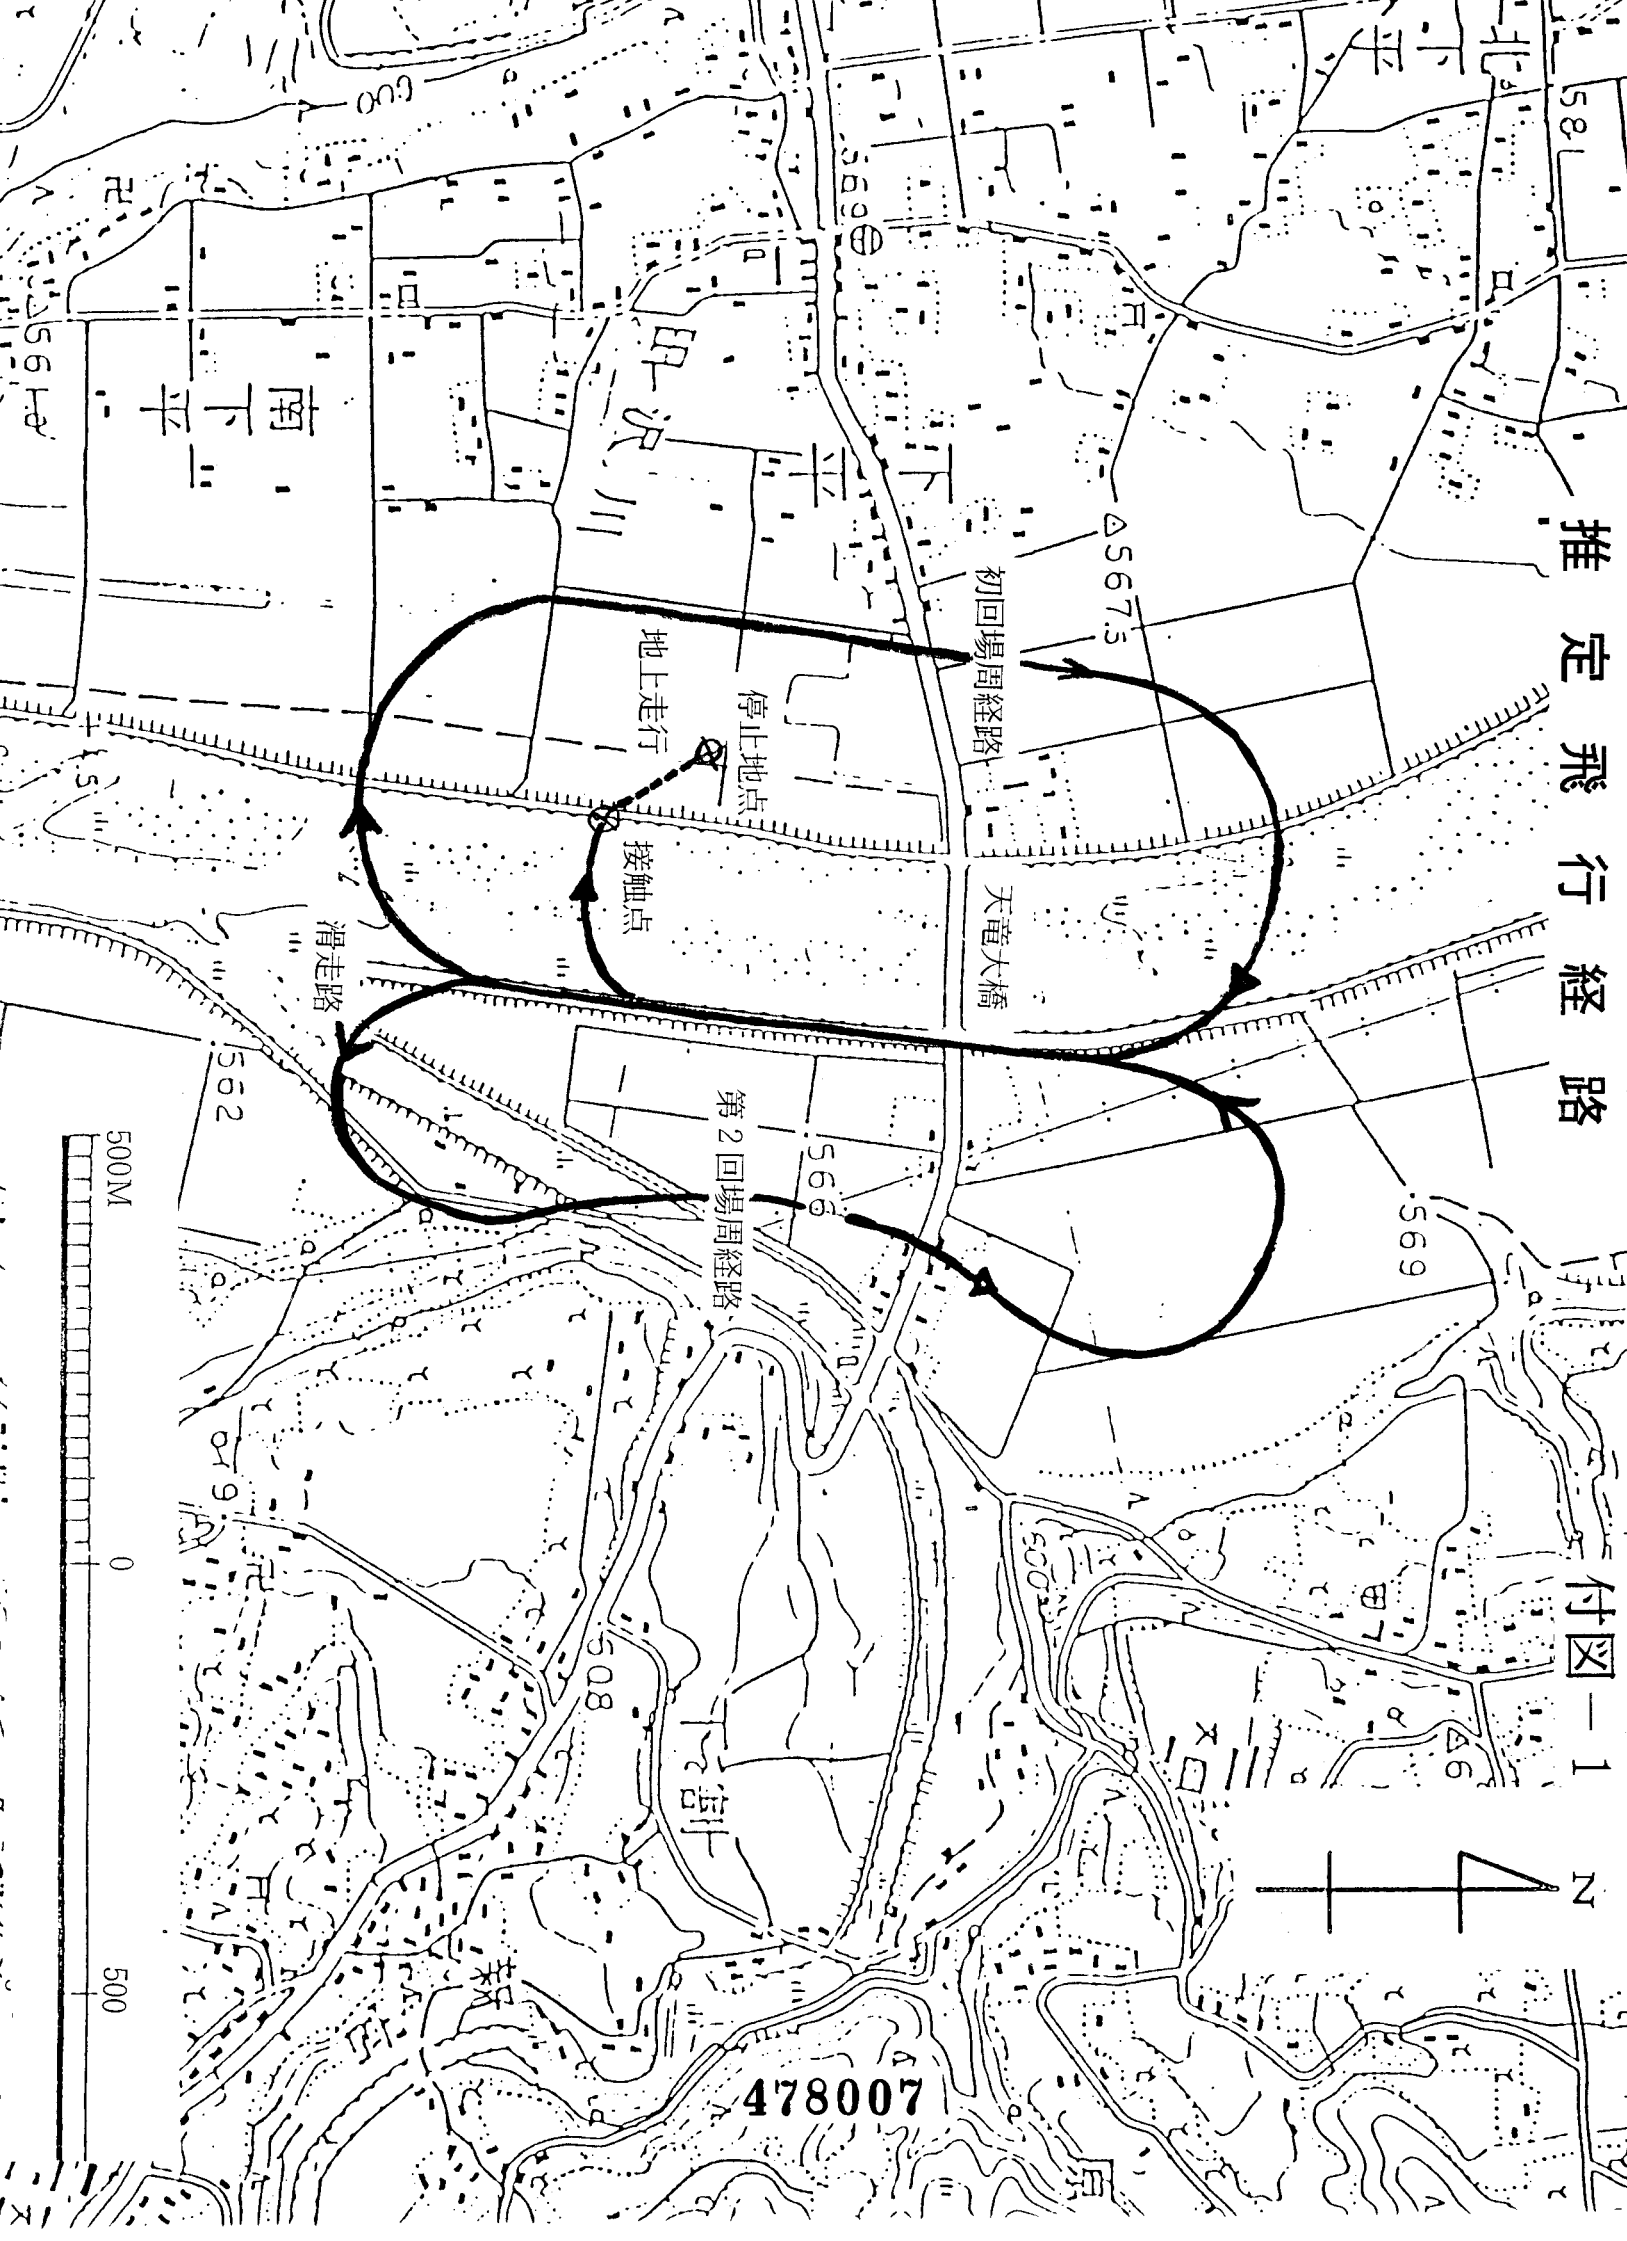
付図-1

同機は、ほぼ南北幅約12メートル、長さ約700メートルの堤防(以下「滑走路」という。)上を2往復し、第5回目の滑走を北側から開始した。同機は、増速するにつれ、前輪が激しく振れ、滑走路中心線から右側へ外れ始めた。機長は、同機を滑走路上へ停止させることは困難と判断し、エンジン出力を増して離陸した。同機は、右旋回しながら上昇し、高度約200メートルで場周飛行を行い、滑走路北側から着陸しようとした(付図-1参照)。

しかし、進入高度が高過ぎ着陸できなかったため、復行して左側へ上昇旋回を行った。同機は、高度約200メートルで場周飛行を行い、計器指示速度約40ノットで再び北側から着陸進入を行った。同機は滑走路に正対し、地面効果の得られる高度にまで降下したとき、右方向へ横滑りを始めた。機長の口述によれば「同機の右横滑りを感じ、直ちにエンジンをフル・スロットルとし、再上昇しようとした。ところが、スロットル操作にエンジン出力が追随せず、回転速度は約3,000RPMのままであった。やむなく滑走路への再進入を断念し、天竜川右岸の乾田へ同機を不時着させようとして川を横切って対岸へ向かった。同機は、エンジン出力が増加しないまま低空を低速で対岸の堤防へ接近し、失速気味に右へ傾き車輪を堤防上面に接触した後、堤防外側の法面を滑り落ち排水溝に衝突して乾田の中に転覆した。同機の転覆後もエンジンは回っており、エンジン・スイッチを切って停止させた。」とのことであった。

推定飛行経路
