航空事故調査報告書
日本グライダークラブ所属
アレキサンダー・シュライバー式ASW19B型JA2334
群馬県邑楽郡板倉滑空場
昭和60年9月7日

昭和62年6月3日
航空事故調査委員会議決

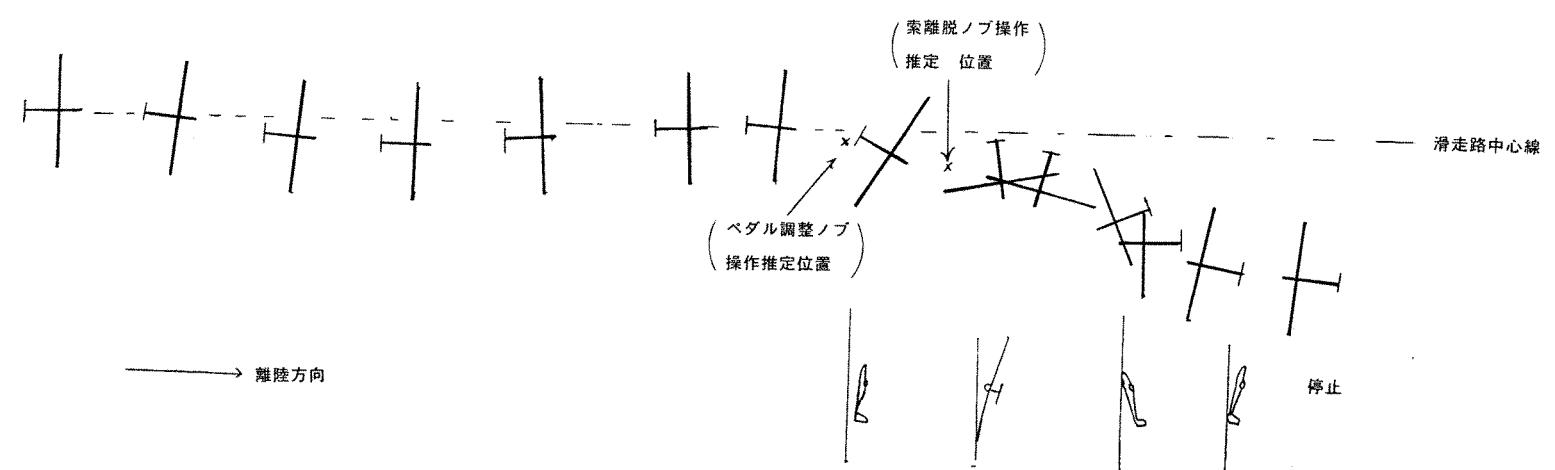
J A 2334 推定経路見取図

翼端補助員が翼端を離した後、水平を保って滑走していた同機が10~20メートル滑走後、右に傾きながら右主翼端が高さ20~30センチメートルの草に接触し右へ偏航し始めた。機長の修正操作により、同機は30~40メートル滑走後姿勢が直り、えい航軸線上に戻ったが、再び右へ傾き草に接触し右偏航が始まった。

機長は、約30度右へ偏航したころ離陸を断念し、えい航索離脱ノブ(以下「索離脱ノブ」という。)を操作しようとして、約8センチメートルの間隔で同ノブと並列に配置されている方向舵ペダル前後調整ノブ(以下「ペダル調整ノブ」という。)を誤って操作したため、方向舵ペダルが最前方へ移動し、方向保持ができなくなった。

同機は、右偏航を継続しながら1~1.5メートル浮上して前進し、約90度右へ機首を振り、この時点で機長は間違いに気付き索離脱ノブを操作した。同機は、えい航索から離脱するとほぼ同時に右主翼端が接地した。

同機は、更に右主翼端を軸にして右回転を続け、出発地点から約75メートルの滑走路中心

線より約10メートル右側の地点に後向きとなって、機首方位約130度で停止した(付図参照)。
