# 航空事故調査報告書

新中央航空株式会社所属

セスナ式172Gラム型JA3316

茨城県竜ヶ崎飛行場

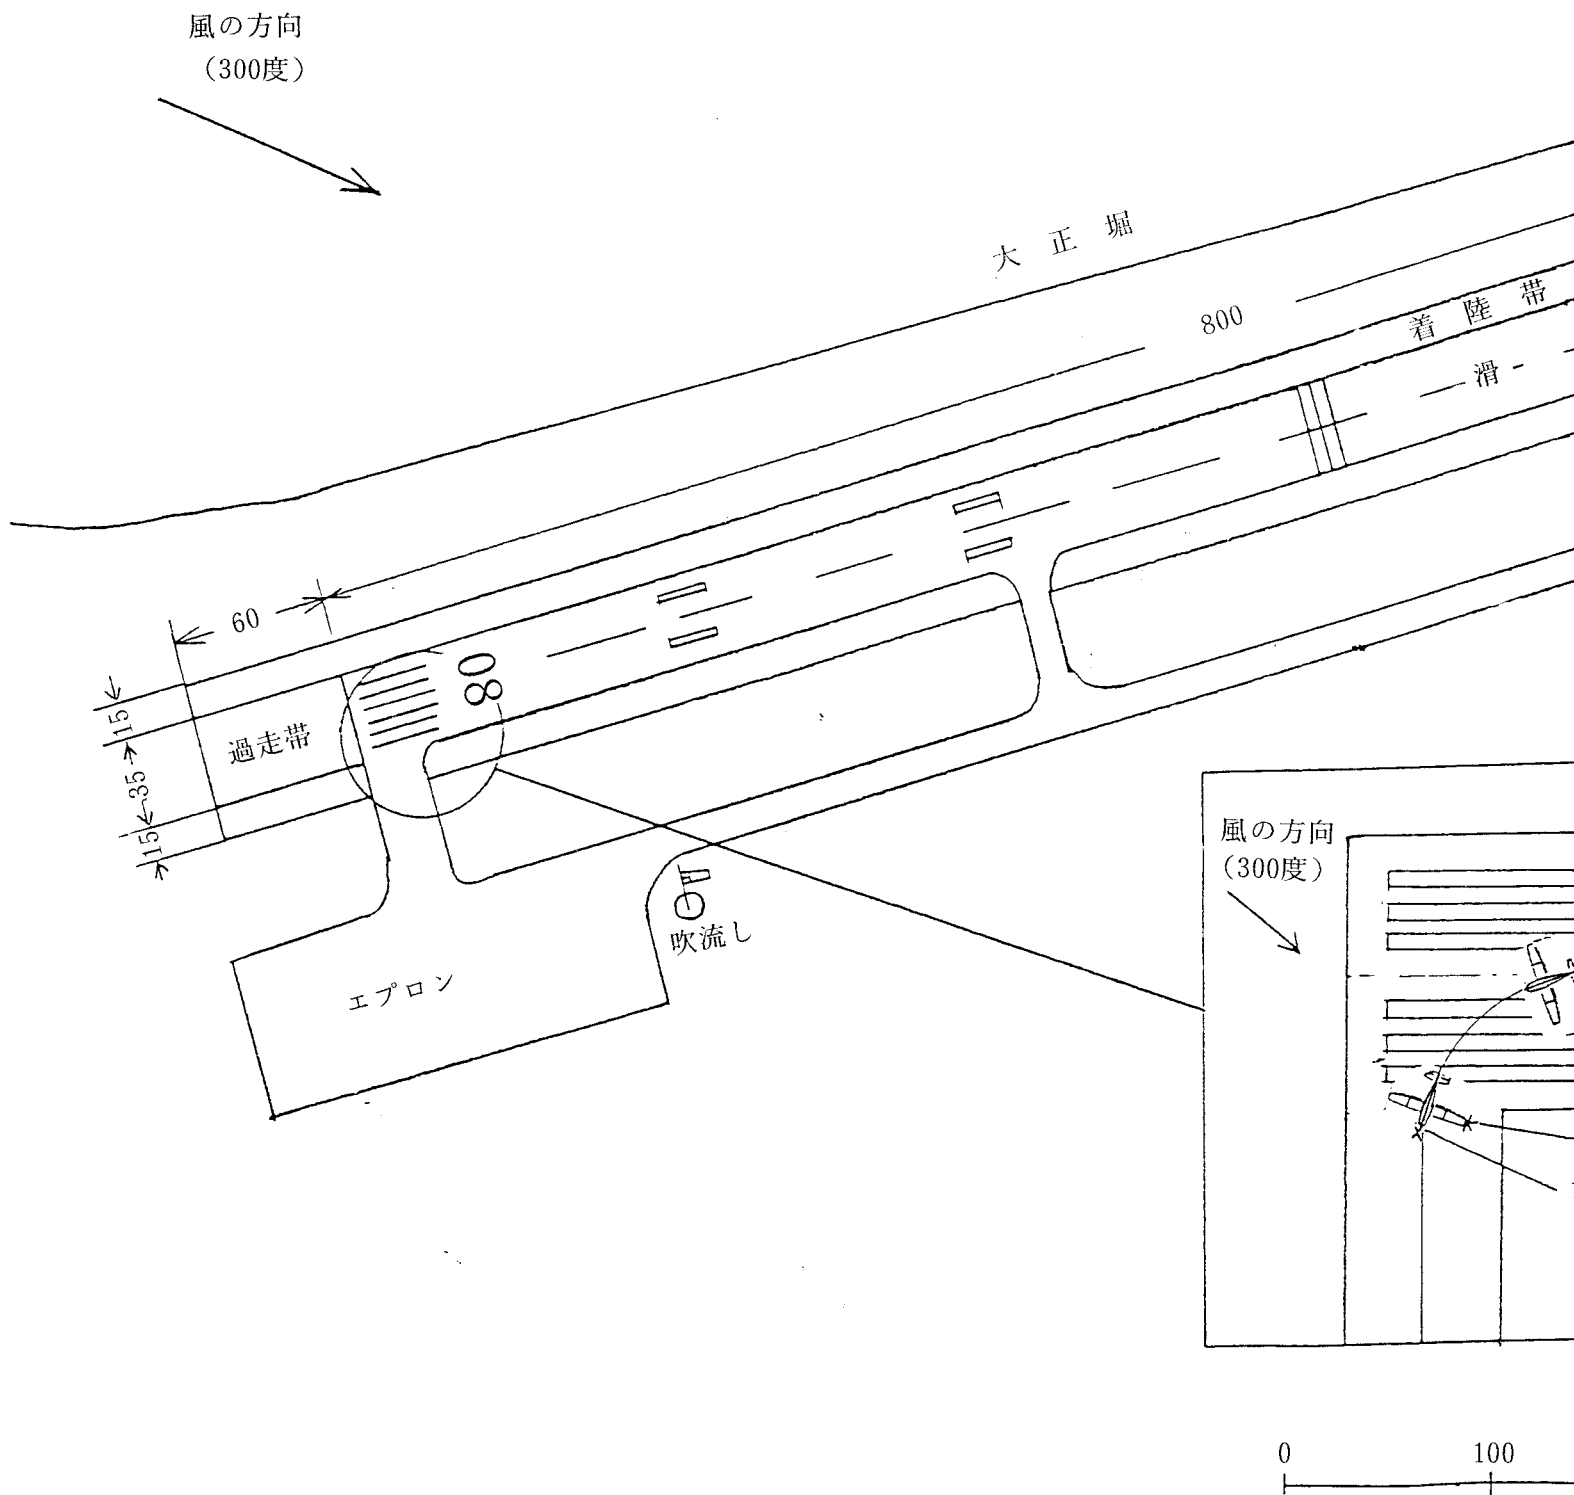
# 現場見取図 (竜ヶ崎飛行場)

機長は着陸後、滑走路の中心線上を滑走中、滑走路08の末端標識の手前で、機首が右へ取られたので、機首を滑走路方位に戻した。

その後、機長の口述によれば、同機は滑走路左側の誘導路へ方向転換中、突然尾部及び右主翼が持ち上げられ、誘導路上に左主翼先端及びプロペラ先端が接地し、倒立して停止したとのことであった。

3.1.5 機長はブレーキを使って十分減速しながら、滑走路08の末端標識付近を地上滑走し、その後滑走路左側の誘導路へ方向転換中、同機の尾部及び右主翼が持ち上げられ倒立したことは、この時点で同機が右からの突風にあおられたことによるものと推定される。

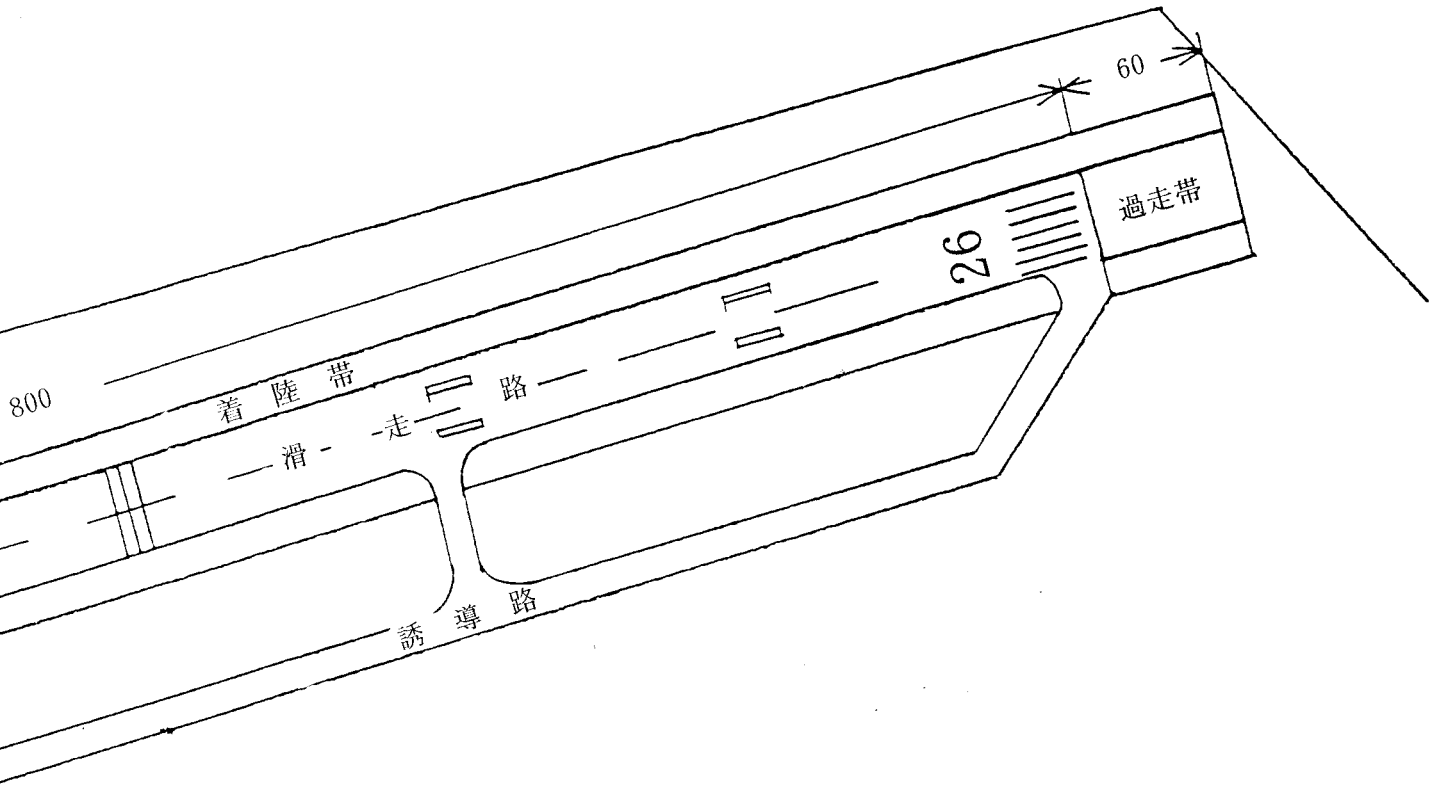
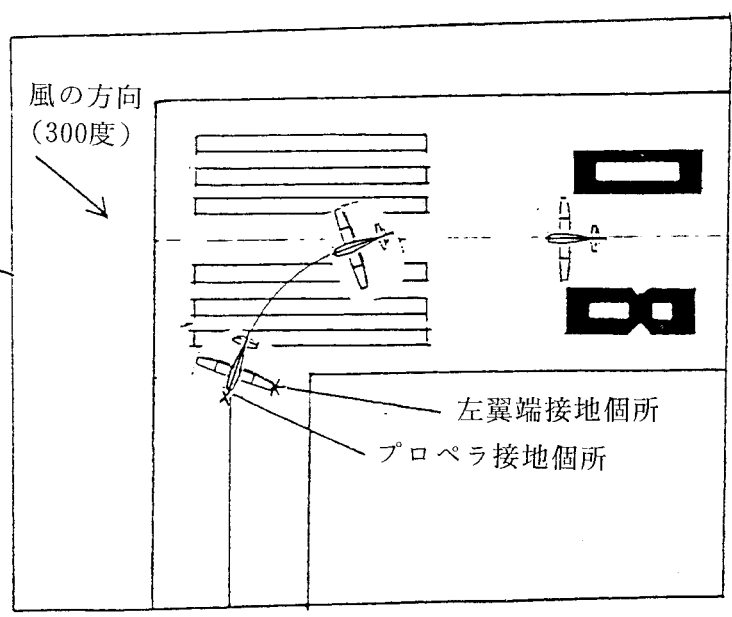
付 図

左主翼 先端より約62センチメートルの部位で座屈変形

プロペラ 先端から約11センチメートルの部位で湾曲
