航空事故調査報告書  
ロバートソン式B1-RD型超軽量動力機  
北海道網走市  
昭和61年7月20日

昭和62年7月15日  
航空事故調査委員会議決

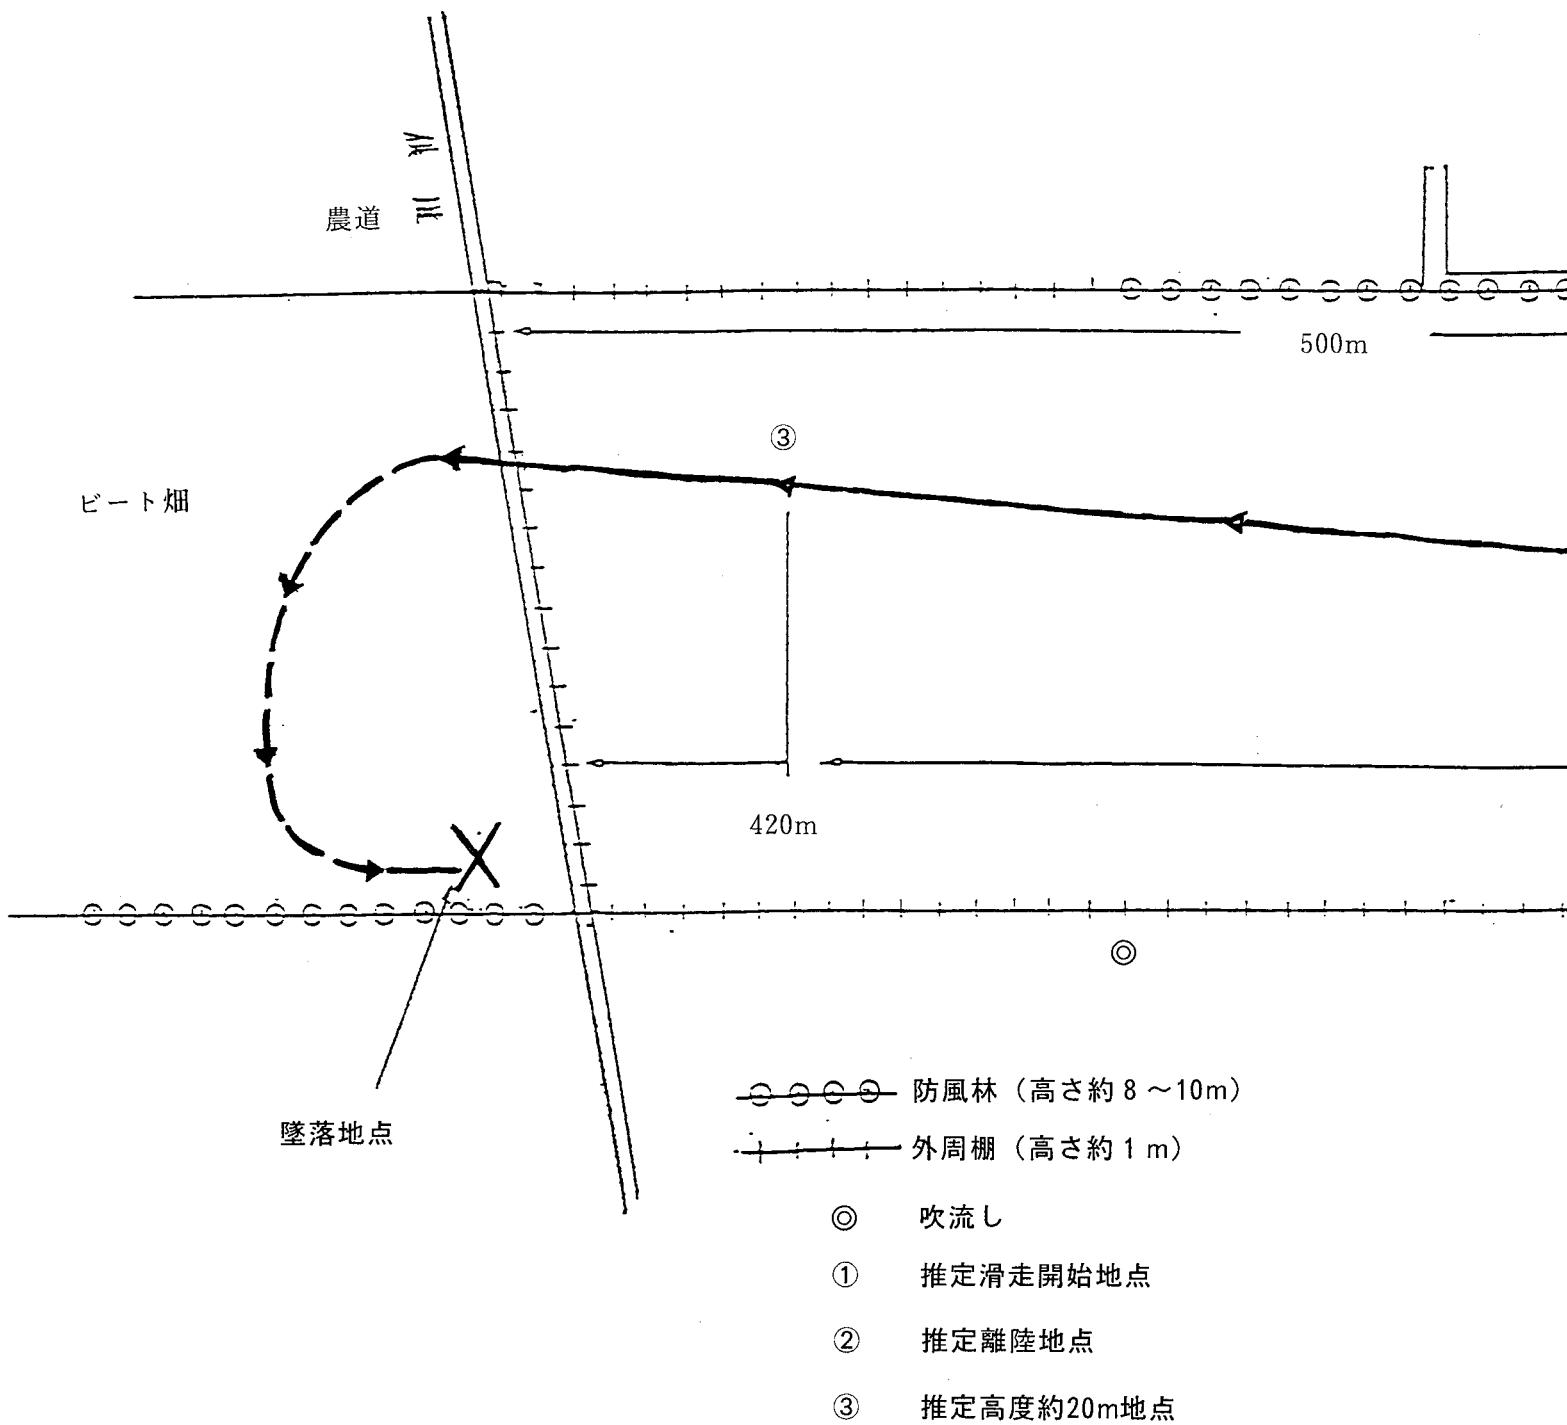
## 現 場 見 取 図

その後、再度場周飛行訓練のため、機長及び同乗者が搭乗して16時53分ごろ、同滑走路東側の末端より約100メートル内側の地点から滑走を開始し、約70メートル滑走した後、同機は浮揚した。同機が対地高度約20メートルを離陸上昇中、突然エンジンの出力が低下し、上昇飛行の継続が困難となった。このため、スロットル操作によるエンジン出力の回復を図ったが復調せず、機体が左に傾いたため回復操作を行い、機体は水平状態となったが、この間に機首が約90度左に変針し、滑走路西側末端の左先方の防風林(付図参照)に接近した。機長はこれを越えることができないと判断し、これを回避のため、左へ急旋回操作を行ったところ、滑走開始地点の西約600メートルのビート畑に墜落したことである。
