航空事故調査報告書（62-5）

航空事故調査報告書

エバンス式VP-1型自作飛行機

富山空港

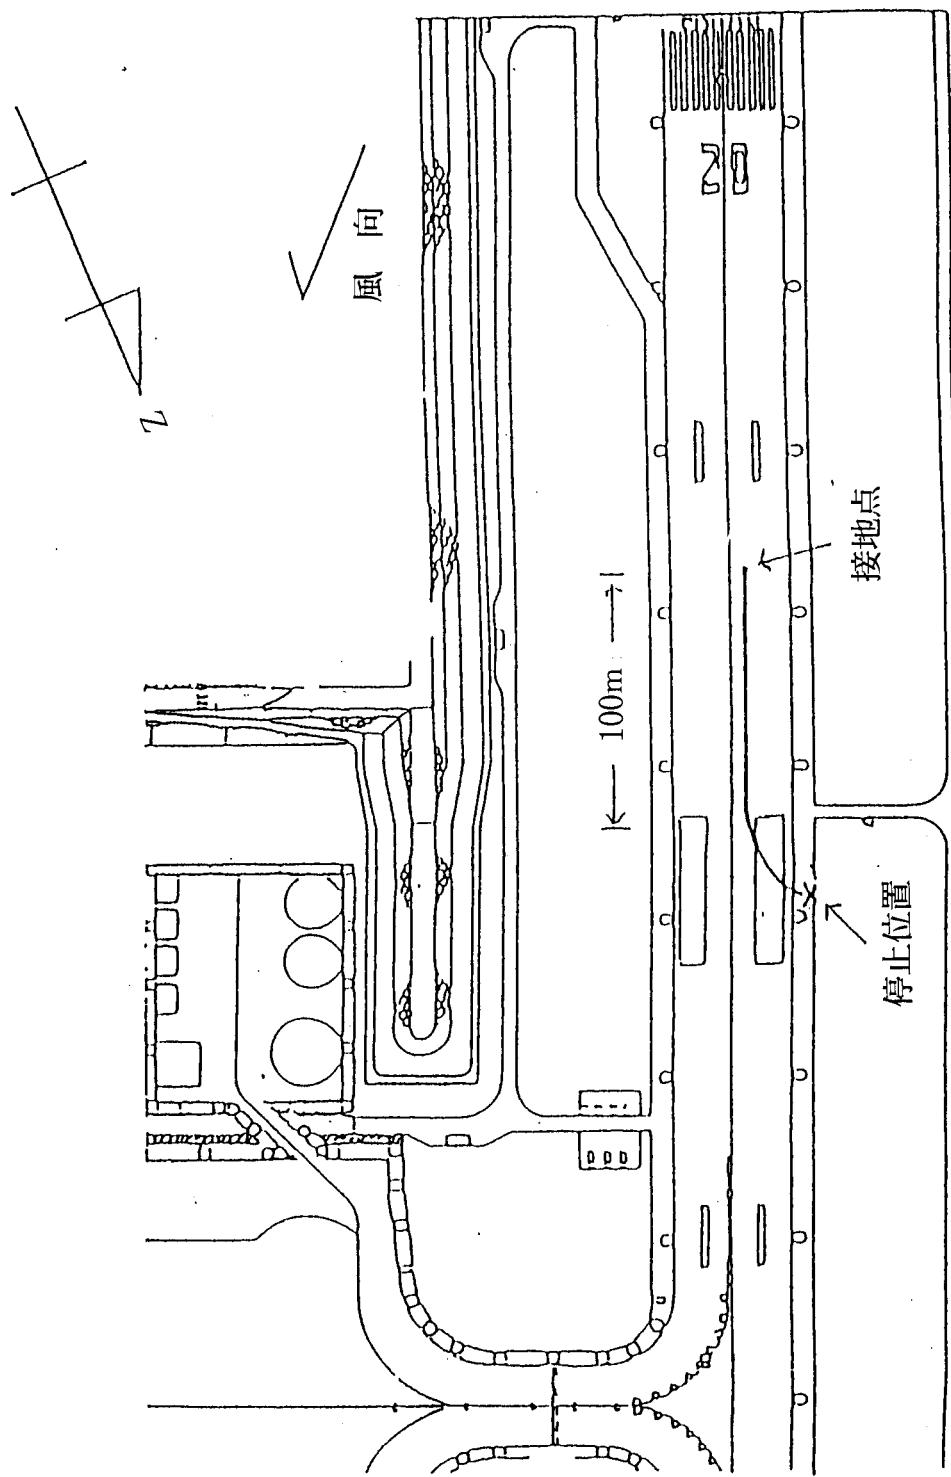
付図2

エックスバス式VP-1型自作飛行機は、昭和61年8月17日富山空港において、初めての試験飛行を実施するため、07時05分に同空港を離陸し、場周を1回(約4分間)飛行した後、滑走路02の進入端から約200メートル中心線から約5メートル左側に接地した。その後同機は、約100メートル滑走した時点で突然機首が左に偏向し始め、機長は右ラダー・ペダルを操作したが左への偏向を修正できず、このままでは滑走路を左へ逸脱すると判断し、強くブレーキを操作したところ、滑走路方位に対し左約90度に向きを変えて前方に倒立して停止した。

現場見取図
