航空事故調査報告書
南紀航空株式会社所属
セスナ式TU206G型JA3797
大阪府岸和田市西之内町
昭和60年10月15日

昭和62年9月22日
航空事故調査委員会議決

1.1 航空事故の概要

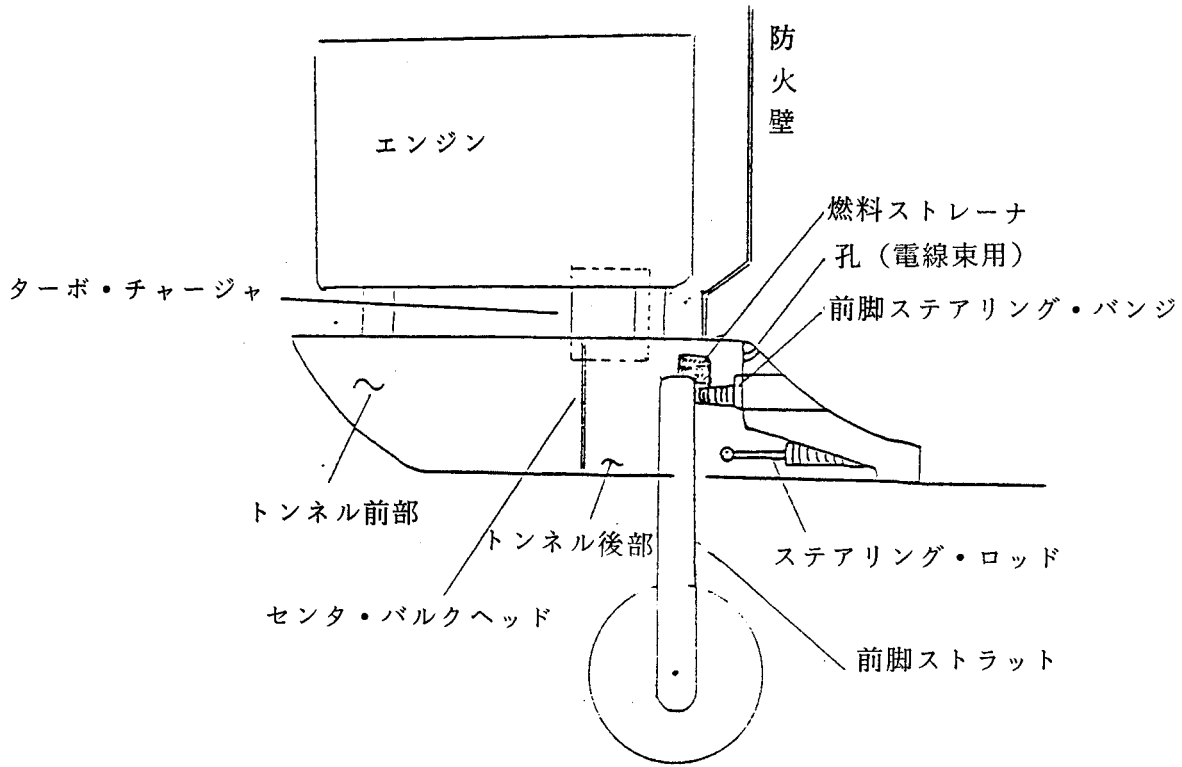
トンネル付近見取図

エンジン区画の下部に機首からエンジン防火壁やや後方にかけて、エンジン架台を兼ねたボックス構造のトンネルがある。

このトンネルはセンタ・バルクヘッドによって前後に仕切られ、後部には前脚ストラットと燃料ストレーナが装備されており、燃料ストレーナには側壁を貫通して燃料パイプが結合されている。

エンジン防火壁から前方のトンネルはアルミ合金の板であるのに対して、エンジン防火壁から後方のトンネルはステンレスの板で構成され操縦席と仕切られている。

なお、トンネル後部は、前脚ストラット周りで外気に通じている。

3.1.3 残骸を調査した結果、トンネル後部に装備されている燃料ストレーナ、同ストレーナに接続されているトンネル内の約20センチメートルの燃料パイプ及びトンネル側壁が溶融していたが、これにつながるエンジン区画側の燃料パイプは一部溶融しない状態で残っており、火災による損傷はトンネル内が著しかった。

トンネル後部には、操縦席からの直径48ミリメートルのステアリング・バンジが貫通する直径約70ミリメートルの開口部があり、同開口部は、通常前脚ステアリング・バンジに取り付けられているブーツによってふさがっているが、トンネル後部の火災で同ブーツが焼失すれば同開口部と前脚ステアリング・バンジにはある程度のすき間ができる。

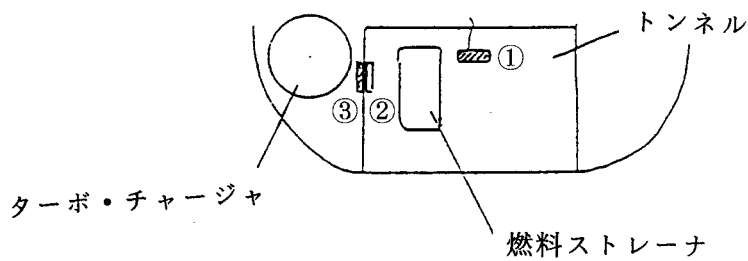
温度センサ取付位置 (後方を見る。)

- (1) トンネル内後部の中心部
飛行中20～25度Cで安定していた。
- (2) トンネル後部の内壁面
エンジン始動から高度17,000フィートまでの上昇中及び2,000フィートでの巡航中における温度は40～45度Cで安定していた。
- (3) トンネル後部の外壁面
エンジン始動5分後の離陸時における温度は約70度Cであり、離陸上昇中温度は上昇し、高度16,000フィートで約100度Cとなった。

(1)については、2.8において述べたように事故時とほぼ同気温の状況下で実施したトンネル後部の温度測定試験結果からもトンネル内側壁の温度は40～45度Cと推定され、加熱されたトンネル側壁が漏れた燃料の気化を促進するものであっても、引火の要因となるとは考えられない。

- ① トンネル内後部の中心部
- ② トンネル後部の内壁面
- ③ トンネル後部の外壁面
