航空事故調査報告書
関宿グライダークラブ所属
シュワイザー式SGS1-26E型JA2160
千葉県東葛飾郡関宿町
昭和60年7月27日

昭和62年9月22日
航空事故調査委員会議決

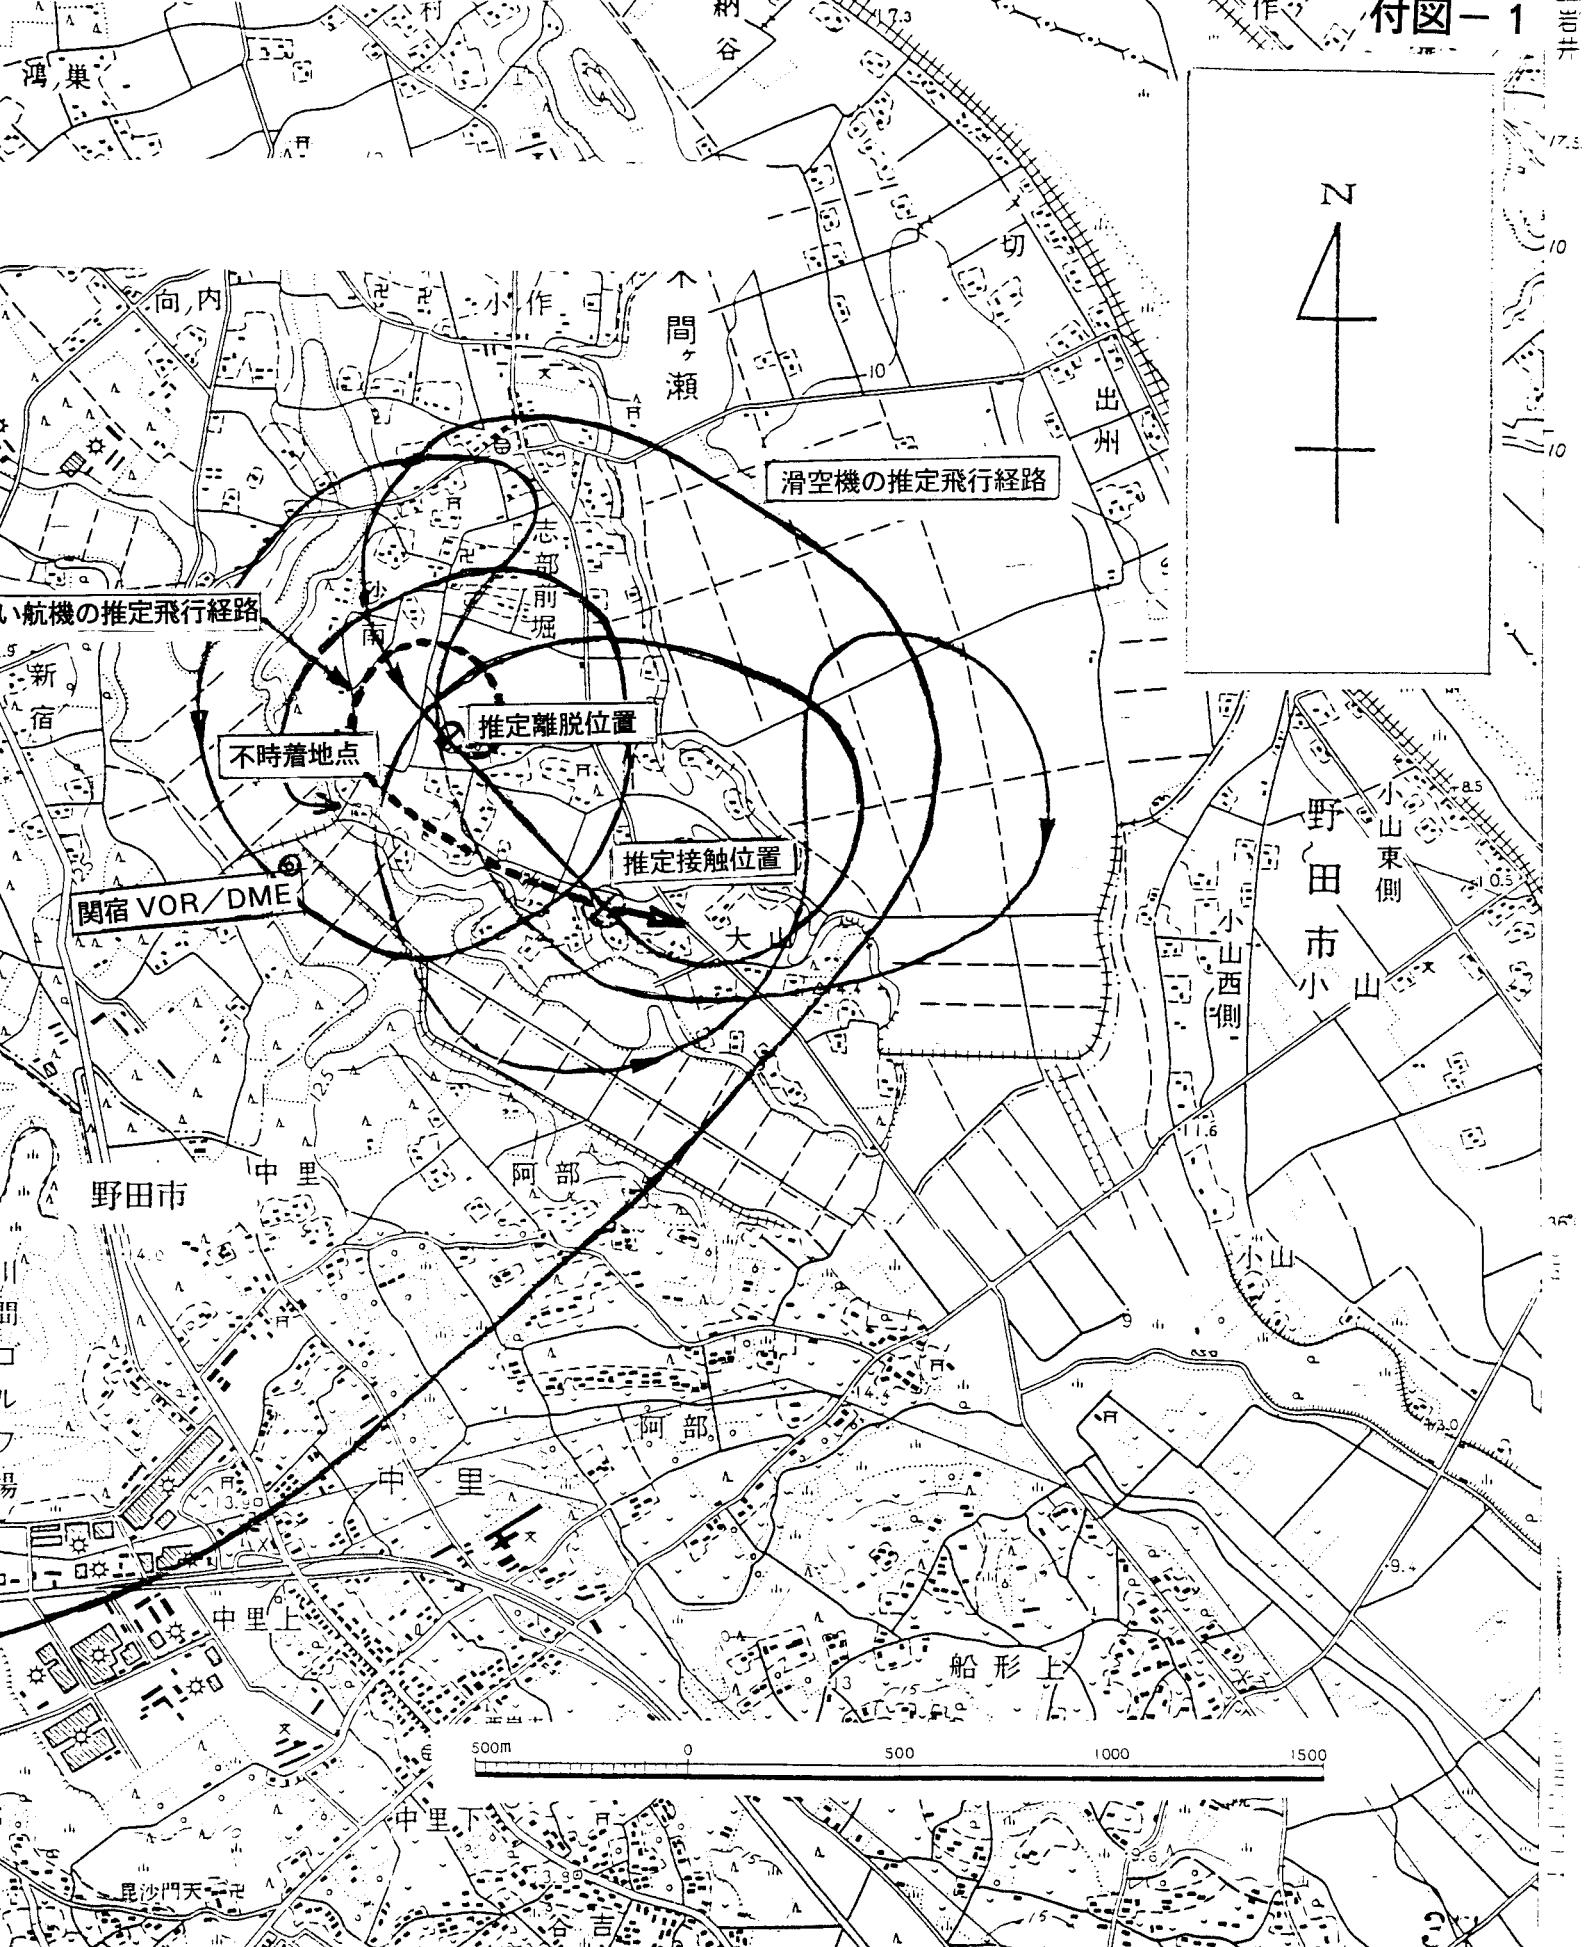
付図-2

滑空機の機長は、飛行前の打ち合わせに従って離脱後、そのまま時速約60キロメートルで直進飛行し、えい航機からの撮影を待った。えい航機の機長は、左旋回を行って滑空機の右後方から接近し並行に飛行しながらカメラマンに写真を撮影させようとしたが、滑空機の飛行経路への接近が早過ぎると感じた。このため、えい航機の機長はフラップを下げエンジン出力を減少させたが行き足が止まらず、えい航機は滑空機の前方上空を横切ってしまった(付図-2参照)。

- 3.2.3 両機の調査結果から、両機は事故発生まで異常はなかったものと認められる。
- 3.2.4 えい航機は、滑空機の離脱後左旋回を行って滑空機の右側から接近し、そのまま付図-2の相対的な飛行経路で滑空機の前方上空を横切ったものと推定される。
- 3.2.5 えい航機が滑空機の飛行経路の前方上空を横切ったことは、えい航機の機長が撮影飛行に不慣れであったため、滑空機への接近速度が早過ぎ、この際の減速及び方向変更に遅れがあったことによるものと推定される。
- 3.2.6 えい航機は、滑空機の飛行経路の前方上空を横切った後、えい航ロープの先端付近を滑空機の垂直尾翼にからませて破損し、これを左側に倒壊させたものと認められる。
- 3.2.7 えい航機の機長は、滑空機の垂直尾翼の破損を視認し、滑空機の機長に無理な操縦を行わないよう適切な指示を与えたものと認められる。
- 3.2.8 滑空機の機長は、垂直尾翼の破損後の降下中、急旋回等の無理な操作を行わなかっただため、無事に着陸できたものと推定される。

滑空機とえい航機の相対位置

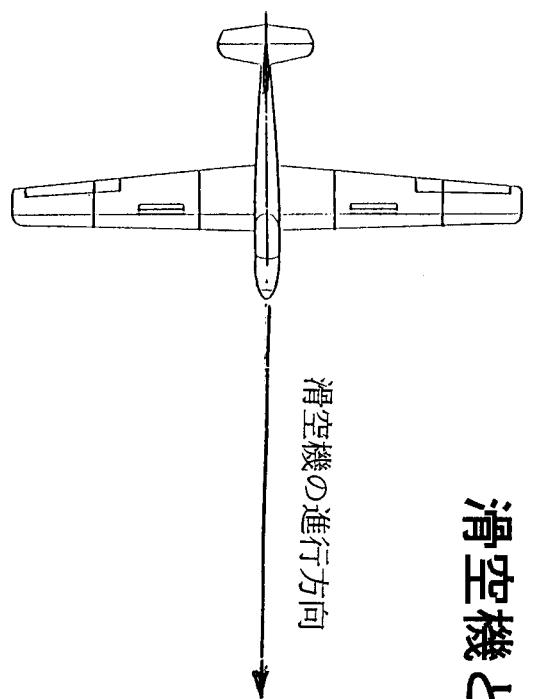
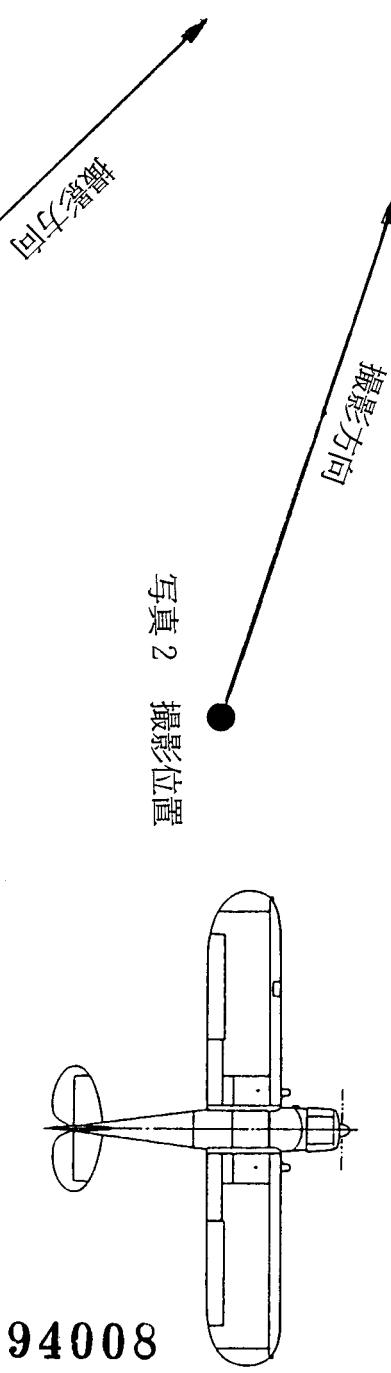
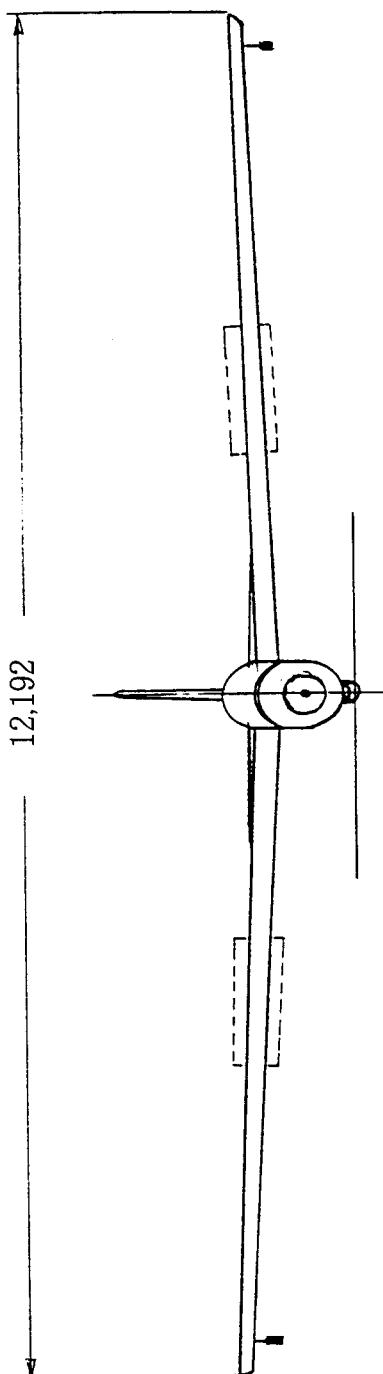
付図-3

解析は、画像記録内の特定の3箇所(付図-3の基準点参照)を選んで記録フレーム内での座標を読み取り、多項式の値のグラフによる解法によって概略値を求め、次にニュートン・ラブソン法による数値計算によって、前記の特定点間を水平面とする撮影位置を求めた。
