航空事故調査報告書
読 売 新 聞 社 所 属
三菱式MU-300型 JA8246
新潟県佐渡郡相川町
昭和61年7月23日

昭和62年9月30日
航空事故調査委員会議決

1.1 航空事故の概要

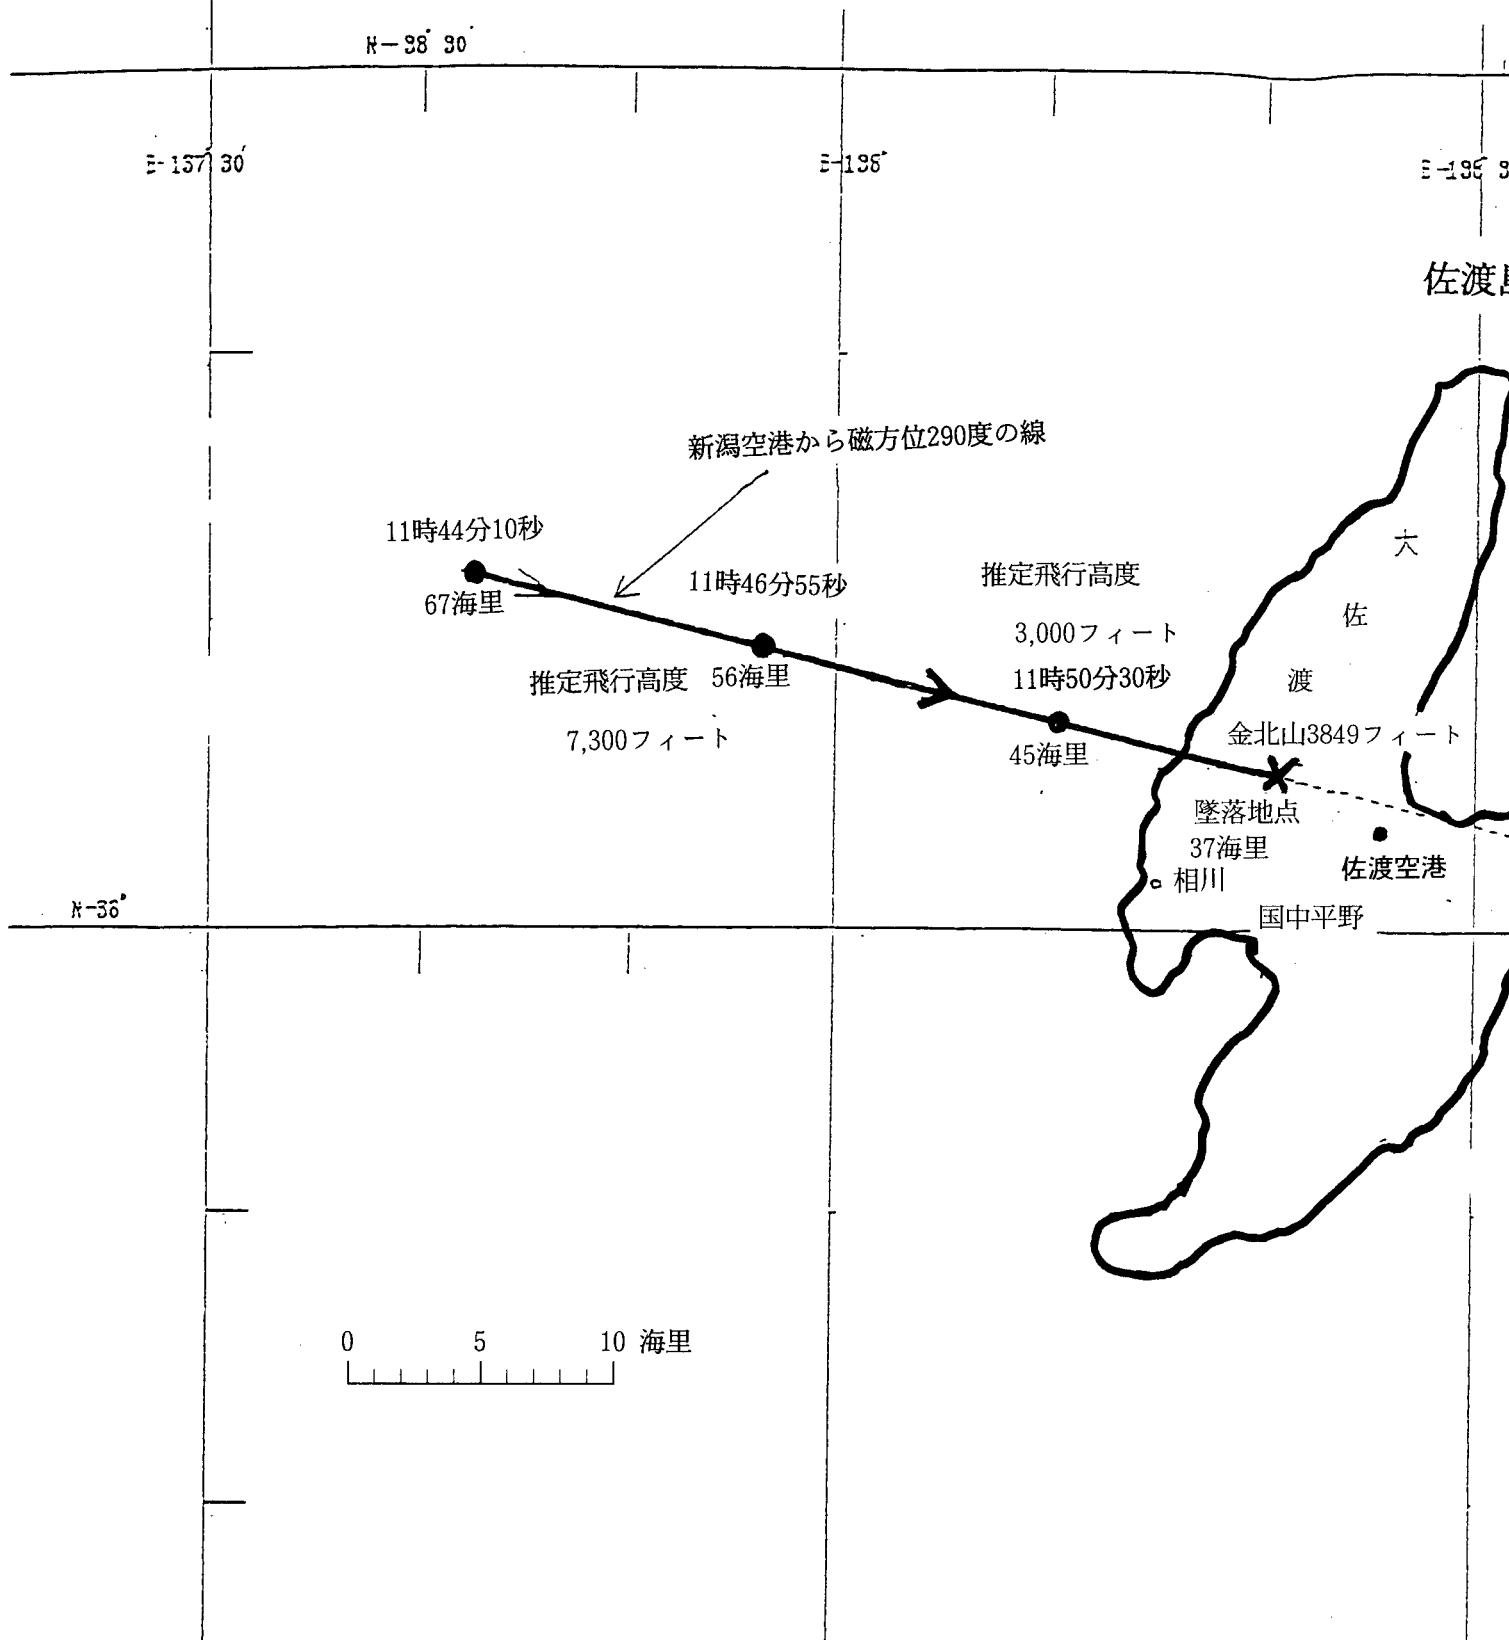
推定飛行経路図

一方、同機の墜落現場は、新潟空港から磁方位で290度、37海里であり、同機に装備されていた2台のラジオ・マグネット・インジケータのコンパス・カードは、共に約110度の方位を指示して固着していた。

これらのことから、佐渡島の南西空域での訓練を終了した同機は、新潟アプローチに対して上述の「新潟空港の北西67海里」と位置通報したころには、新潟空港へ向かって約110度のコースを飛行していたものと推定される。

3.1.8 同機の墜落地点は標高約3,000フィートの地点であり、現場付近の樹木の切断状況から、同機は機首方位約110度のほぼ水平姿勢で衝突したものとみられる。また、新潟空港への VOR・ILS進入方式によると、新潟 VORTACの最低局上通過高度は3,000フィートであることから、同機は、11時50分30秒に「新潟空港より45海里、高度3,000フィート」と位置通報したころ、即ち事故現場の手前約8海里と推定される地点からは、高度3,000フィートの水平飛行状態にあったものと推定される。
