航空事故調査報告書
日本農林ヘリコプター株式会社所属
ベル式47G-4Aソロイ型JA9295
山形県寒河江市
昭和61年8月2日

昭和62年11月4日
航空事故調査委員会議決

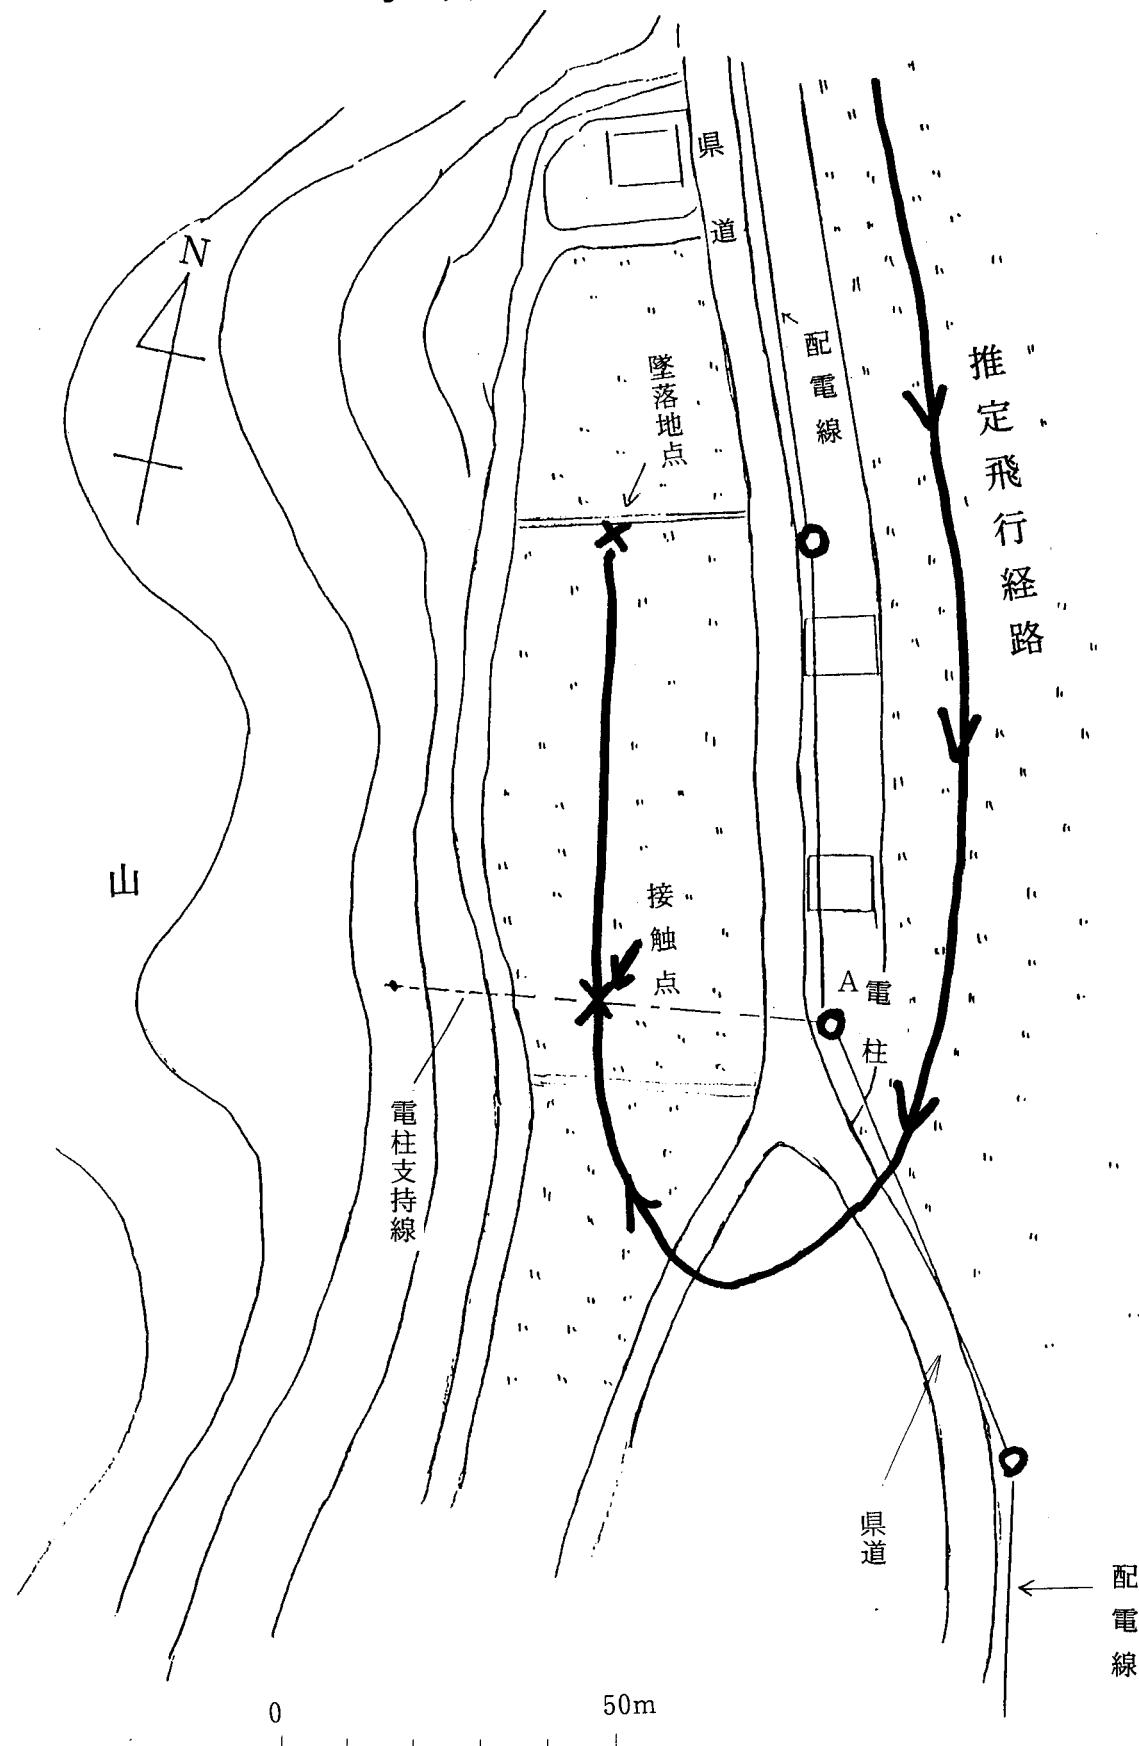
事故現場見取図

同機は、付図に示すように、県道の電柱(高さ約11メートル)沿いに、高度13～15メートル速度約30マイル／時で南々東に向かって散布した後、右180度旋回を行いながら配電線を飛び越え、県道の反対側の狭い水田(幅約30メートル)に散布を始めた。

同機は、進行方向が県道とほぼ平行になった直後、A電柱から付図に示す山に向かって展張されている長さ約62メートルの電柱支持線(高さ約10メートルで狭い水田を横切っている鋼撲線、直径6ミリメートル)に接触した。

同機は、マストに同線を引っかけた状態で約50メートル前方の水田に墜落し、横転した。

3.1.5 同機は、付図に示すように県道上の配電線を越え、事故現場の水田へ右旋回により入ったが、前方の灰色の電柱支持線は、その背景となる森に溶け込み、同機からの視認が困難であったものと推定される。

また、同機が高さ約10メートルの同線に接触したのは、機長が主として右斜め前方の県道に注意を向けていたため、散布高度13～15メートルから約10メートルへ低下したことに気付かなかったものと推定される。
