航空事故調査報告書

朝日航洋株式会社所属

ベル式212型JA9520

昭和60年11月30日

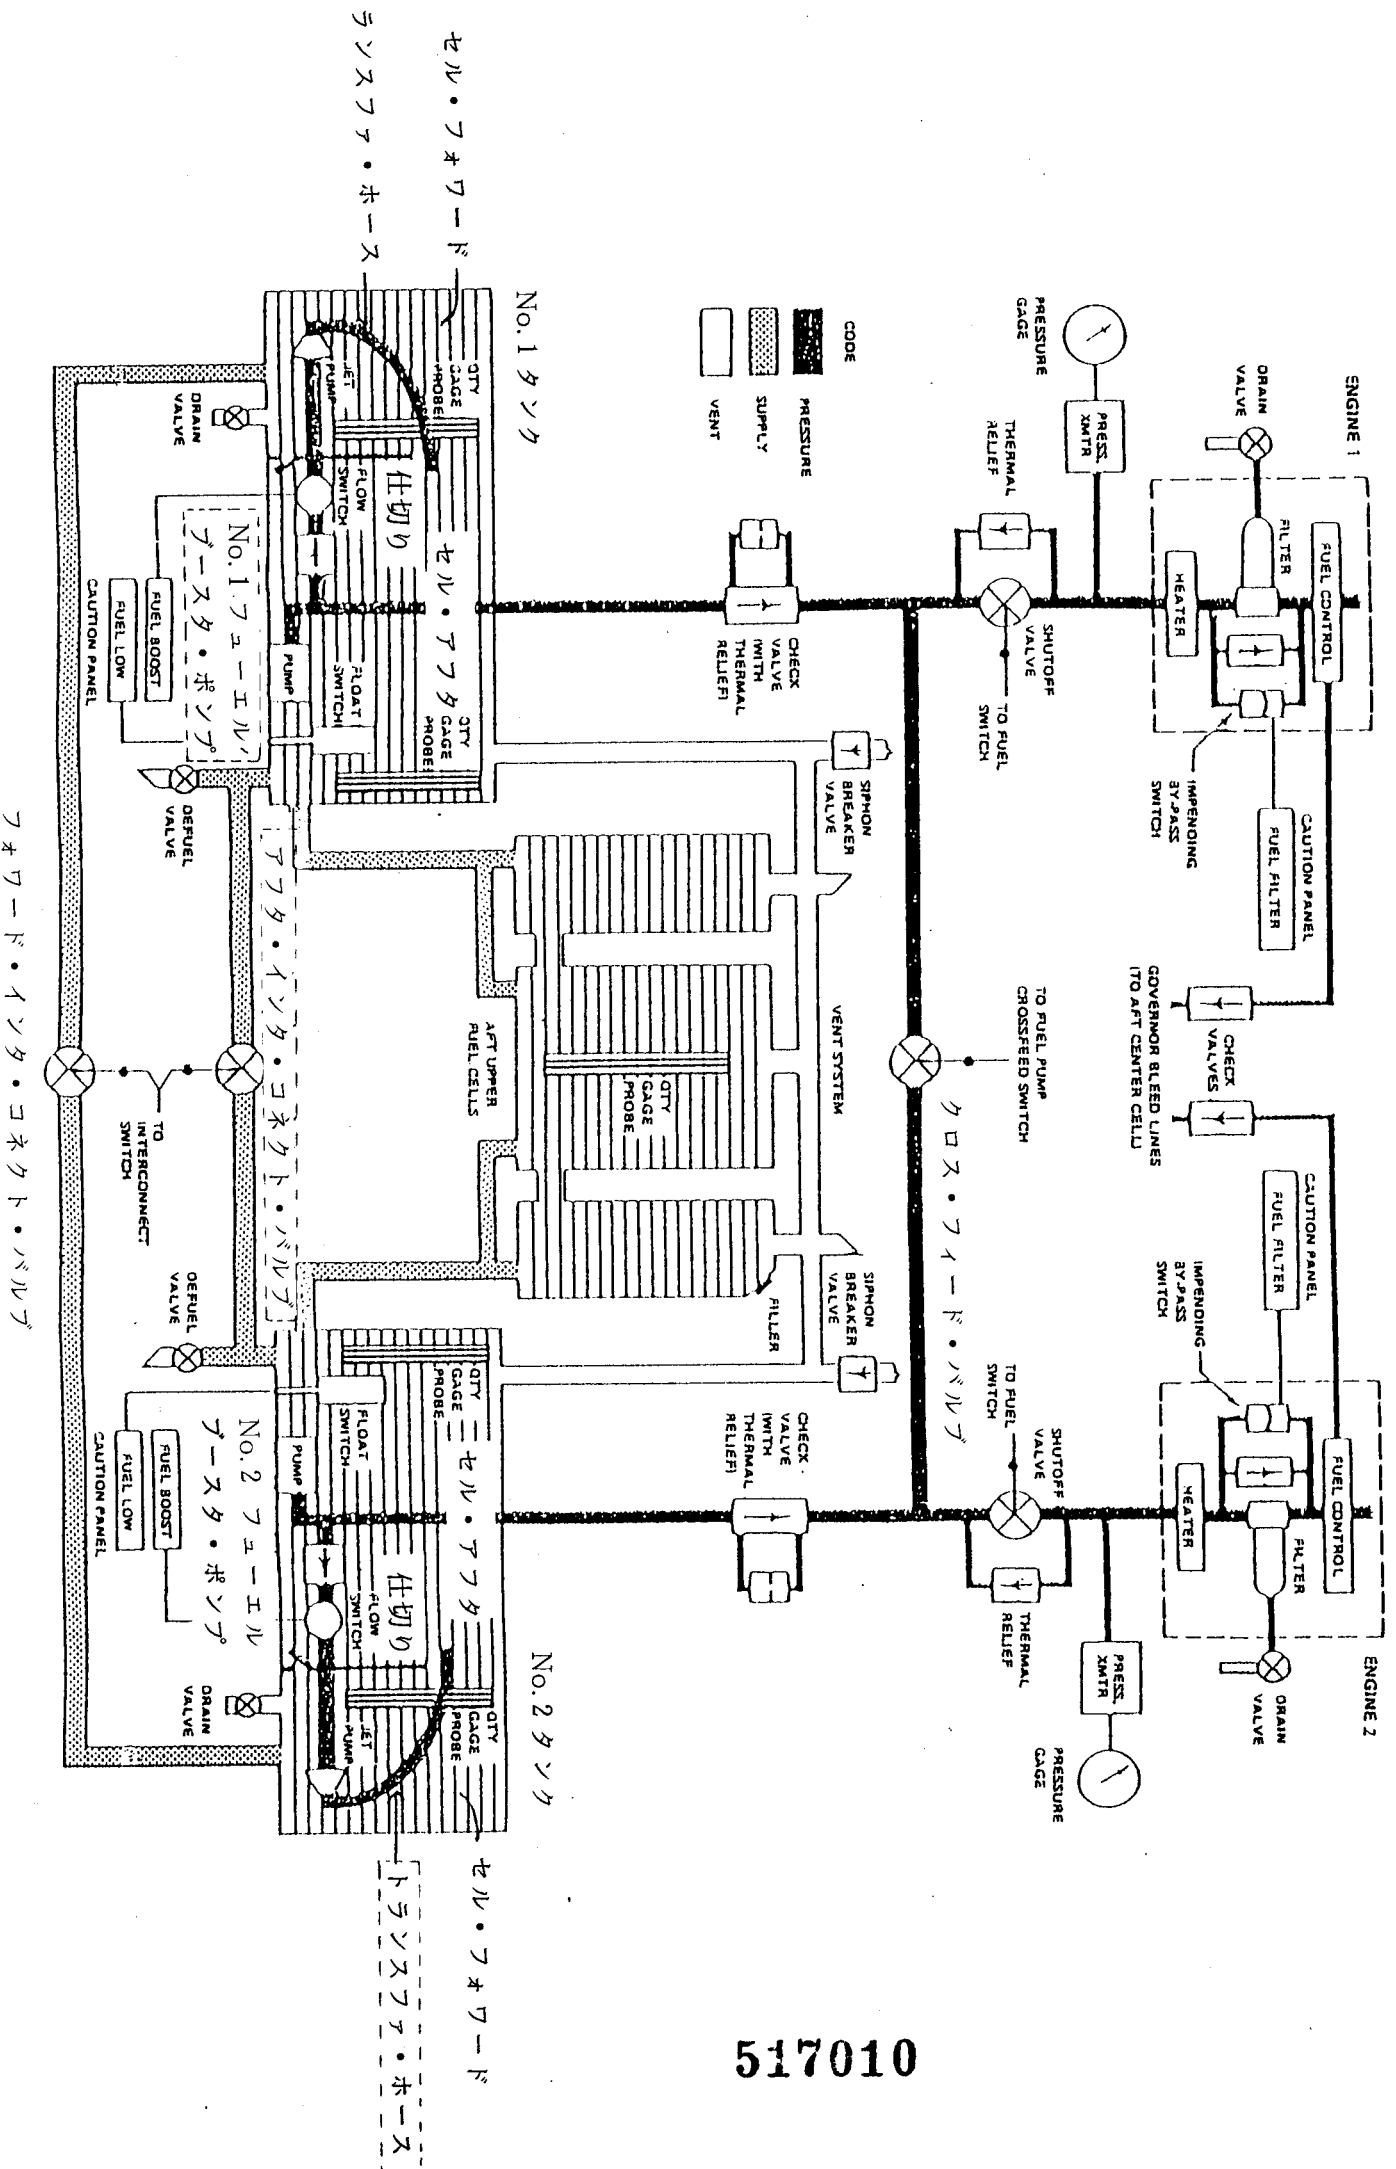
Fuel system schematic

2.8.1 燃料系統の機能試験(付図参照)

正規電流3.2アンペアでは不作動であった。(なお、現地調査では、7.5アンペアのサーキット・ブレーカがトリップしていた。)

ケースより外した状態での起動は11アンペアであり、モータの芯振れが確認された。分解検査の結果、芯振れの原因はベアリングの摩耗であった。

(4) アフタ・インタ・コネクト・バルブ 閉の位置で不作動になっていた。
点検の結果、バルブの配線がコネクト部で外れていた。

No.1 側	異常なし
No.2 側	セル・フォワードからセル・アフタへ移送するトランスファ・ラインのホース端部が、セル・アフタ側に入っておらず、セル・フォワード側にあり、仕切りより約5ミリメートル離れた位置にあった。

- このことは、事故当時フォワード・インタ・コネクト・バルブは正常であったが、アフタ・インタ・コネクト・バルブは配線の不具合により不作動であり、さらに No.2 タンクのトランスファ・ラインのホース端部の位置が不良であったため、No.2 タンクのセル・フォワードからセル・アフタへ移送される燃料の一部が、セル・フォワードに戻ってしまったことにより、No.1 及び No.2 各タンクのセル・フォワードに燃料がある状態で、No.2 セル・アフタの液面が下がり、同セル・アフタのフロート・スイッチが働き、この時点で、フューエル・ロウの警報灯が点灯したものと推定される。

- 3.1.6 同機は、No.1 フューエル・ブースタ・ポンプが故障したため、No.1 及び No.2 各エンジンには No.2 タンクからの燃料が供給されていたものと認められる。またアフタ・インタ・コネクト・バルブが、配線の不具合によりクローズ位置で停止していたため、No.1 タンクから No.2 タンクへ燃料の移送が行われず、No.1 タンクには機長の口述のとおり約120ポンドの残存燃料量があったにもかかわらず、No.2 タンクの燃料のみを消費したため、両エンジンが同時に停止したものと推定される。

当委員会の調査に基づき、運輸省航空局は、対策として同型式機及びベル式412 型機について、100時間ごとにインタ・コネクト・バルブの作動点検を要求する耐空性改善通報 TCD-2869-87(昭和62年10月31日)を発行した。
