航空事故調査報告書

朝日航洋株式会社所属

川崎ベル式47G3B-KH4型JA7478

昭和60年7月30日

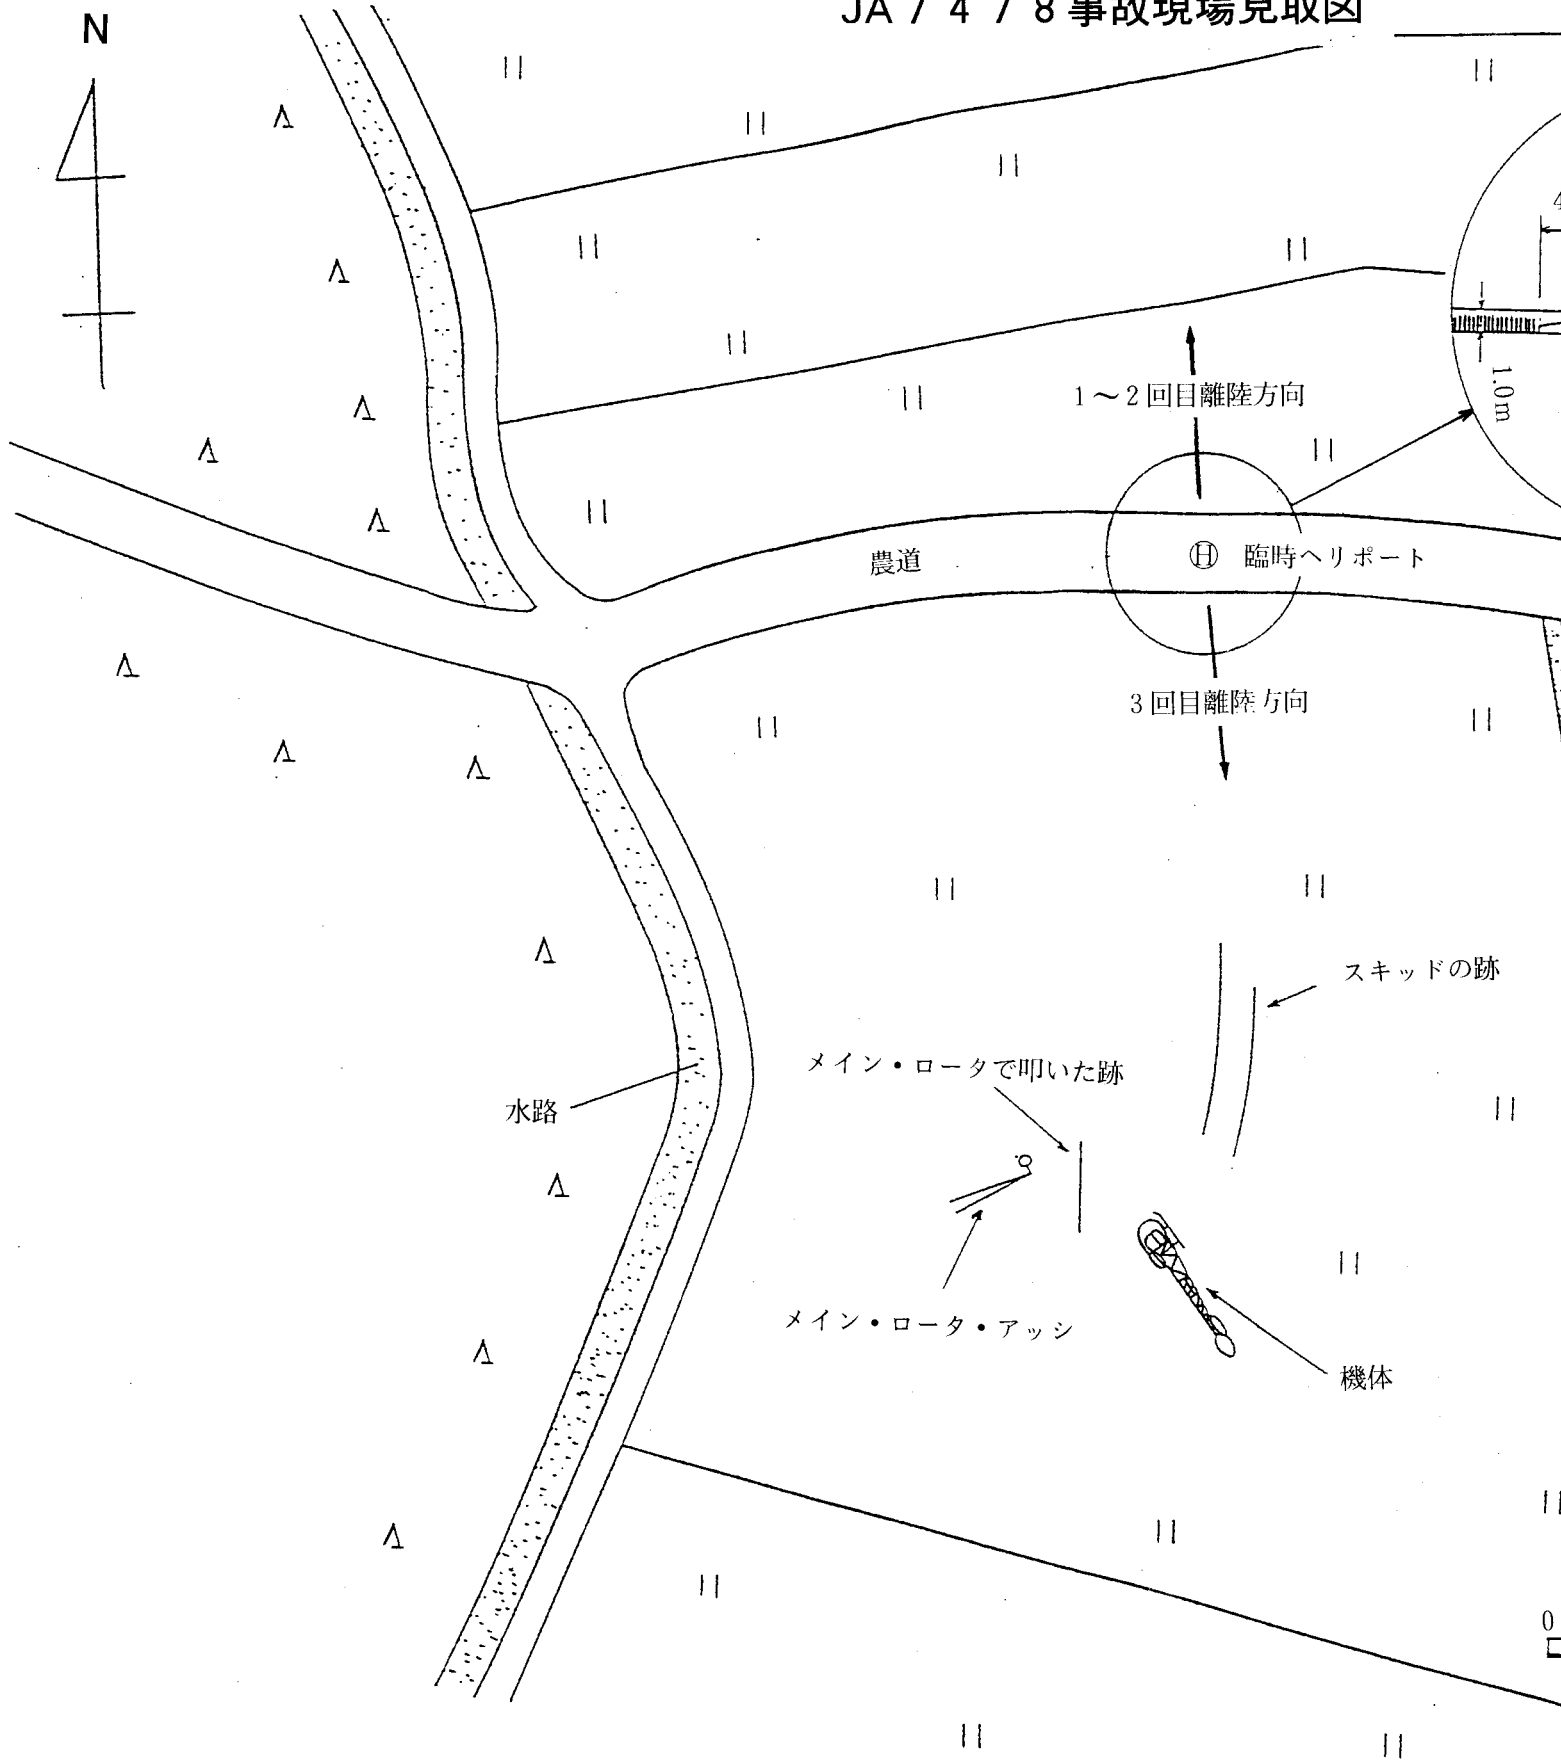
JA 7 4 7 8 事故現場見取図

同機は、地上高約50センチメートルのホバリングを行い、ホバリング状態で機長がエンジン回転速度3,200RPM、吸気圧力約31インチ／水銀柱を確認した後、転移揚力を得るため南に向け機首を下げながら前進飛行に移行したが、臨時ヘリポートから約23メートル前進したところで水田の稲に同機のスキッドが接触した。機長は、危険を感じサイクリック・スティックを手前に引くと同時にコレクティブ・ピッチ・レバーの上げ操作を行ったが、同機は更に高度が下がり、スキッドを水田に突っ込み、右に前のめりになった状態で臨時ヘリポートから約40メートルの水田上に墜落、機首を北西に、左側を下向きに横転した。
