航空事故調査報告書  
富士重工業株式会社所属  
富士重工式 FA-200-180型 JA3965  
群馬県邑楽郡大泉町  
昭和62年8月3日

昭和62年12月2日  
航空事故調査委員会議決

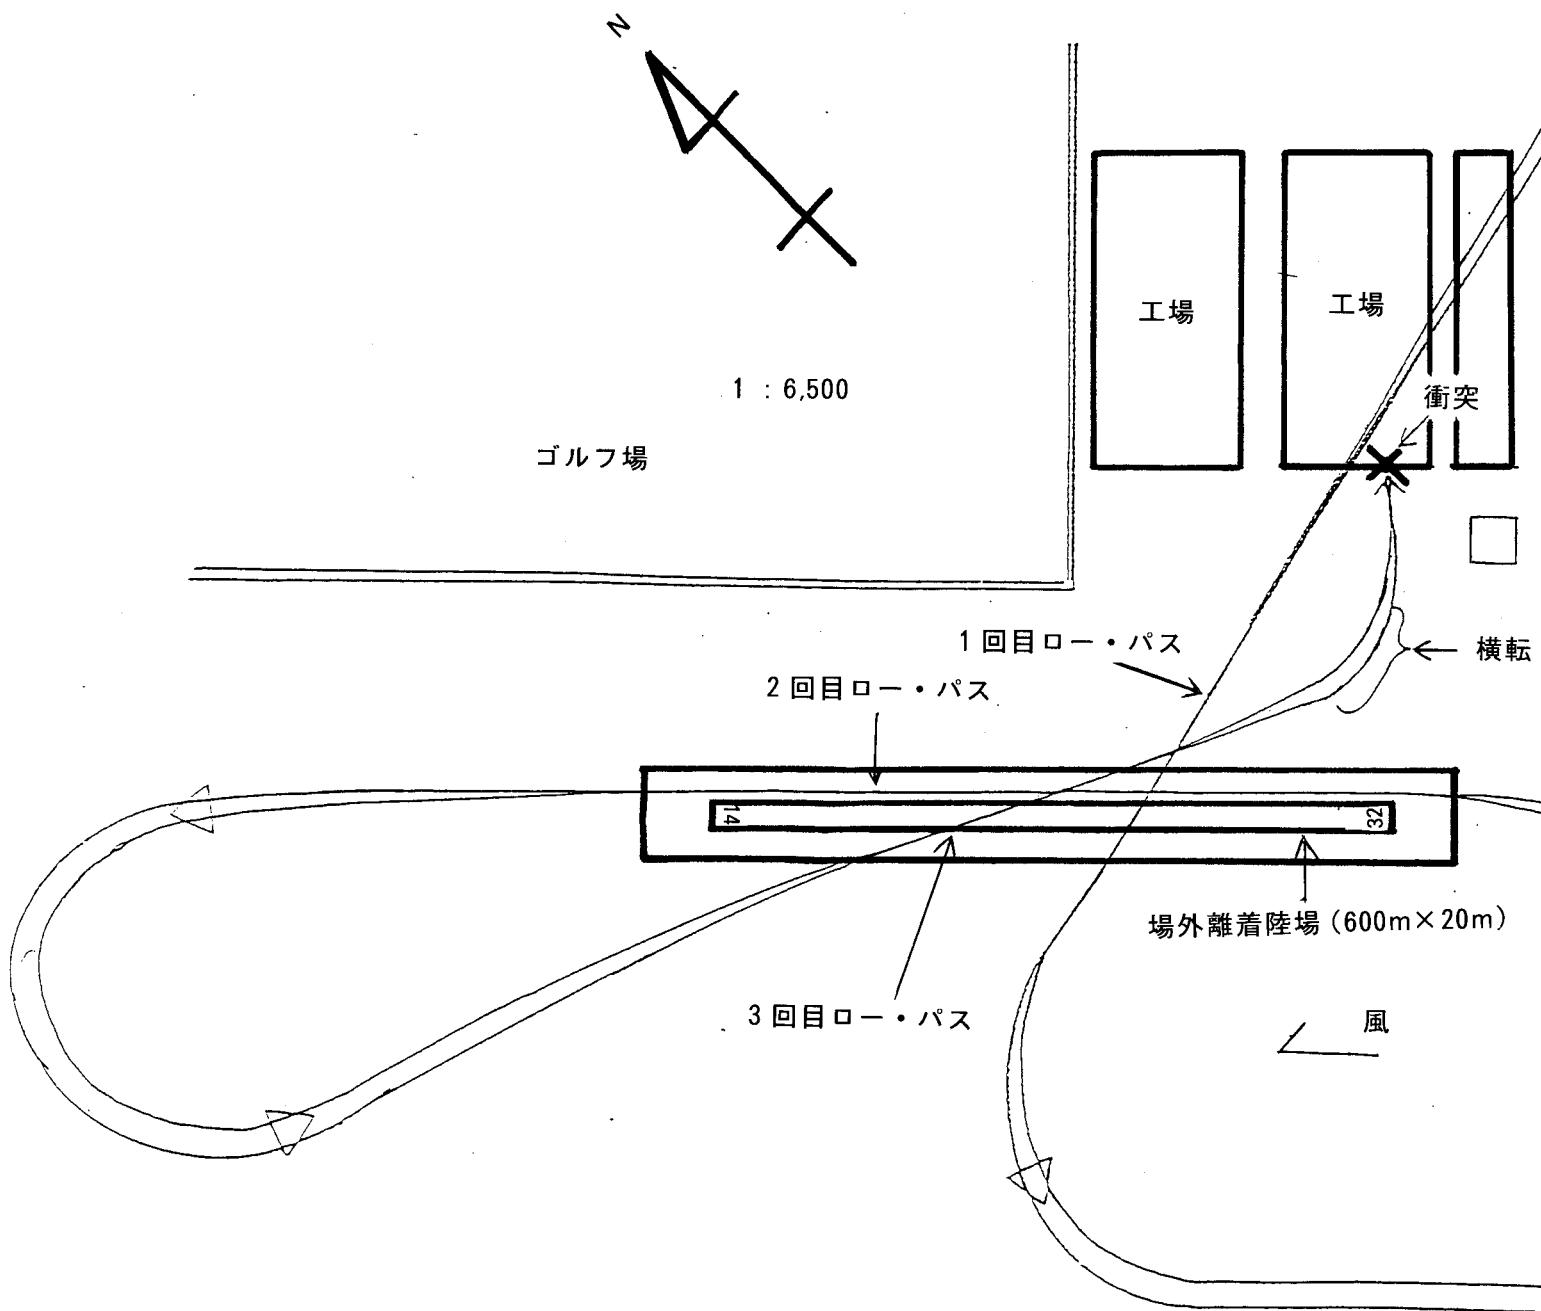
# 推定飛行経路図

同機は、3回目のロー・パスを西から東へ実施し、その後の上昇中、高度300フィート前後(同社操縦士の地上からの目撃による。)に達したとき、突然右横転に入り、背面姿勢となつた時点で、機首が地上から見て右に振れるとともに大きく下がり、急降下の態勢となつた。その後同機は、逐次水平姿勢に移行し、対地高度3～5フィートで上昇姿勢となつた直後に、工場の建物の出入口上部に右翼端及び風防が激突して工場内に突入した。同機は、工場内に突入後約20メートル進行したところで、工場内の施設に激突して火災が発生し、その後、約40メートル進行して、同工場内に停止した。

当該横転飛行は、関係者の口述等から、事前に計画されていたものではなく、機長がこのような飛行を行ったことは、上記規程等の認識に適切を欠いていたものと推定される。
- 3.1.6 同機は、横転飛行中、背面姿勢になった時点で機首が右に振れるとともに、機体が急激に降下しているが、これは、背面姿勢時における機長の不適切な操作に起因したものと考えられ、これにより同機は、開始当初の正常な横転飛行の態勢から、機首が下がり、急降下の態勢に陥ったものと推定される。

なお、機長の操作が不適切になったことについては、3.1.5項に前述したとおり、機長が突然に行ったとみられる横転飛行に驚いた同乗者が、操縦装置等に触れたことによる可能性も考えられるが、これを明らかにすることはできなかった。
- 3.1.7 機長は、同機が急降下の態勢になった後、急激な高度低下からの懸命な回復操作を行ったものとみられ、これにより同機は、地表面から対地3～5フィートでほぼ水平姿勢にまで回復して上昇姿勢に移行したが、前面の工場の建物を避けるいとまもなく、同工場の出入口上部に激突したものと推定される。
