# 航空事故調査報告書

日本農林ヘリコプター株式会社所属  
川崎ベル式47G3B-KH4型JA7508

千葉県茂原市  
昭和61年8月1日

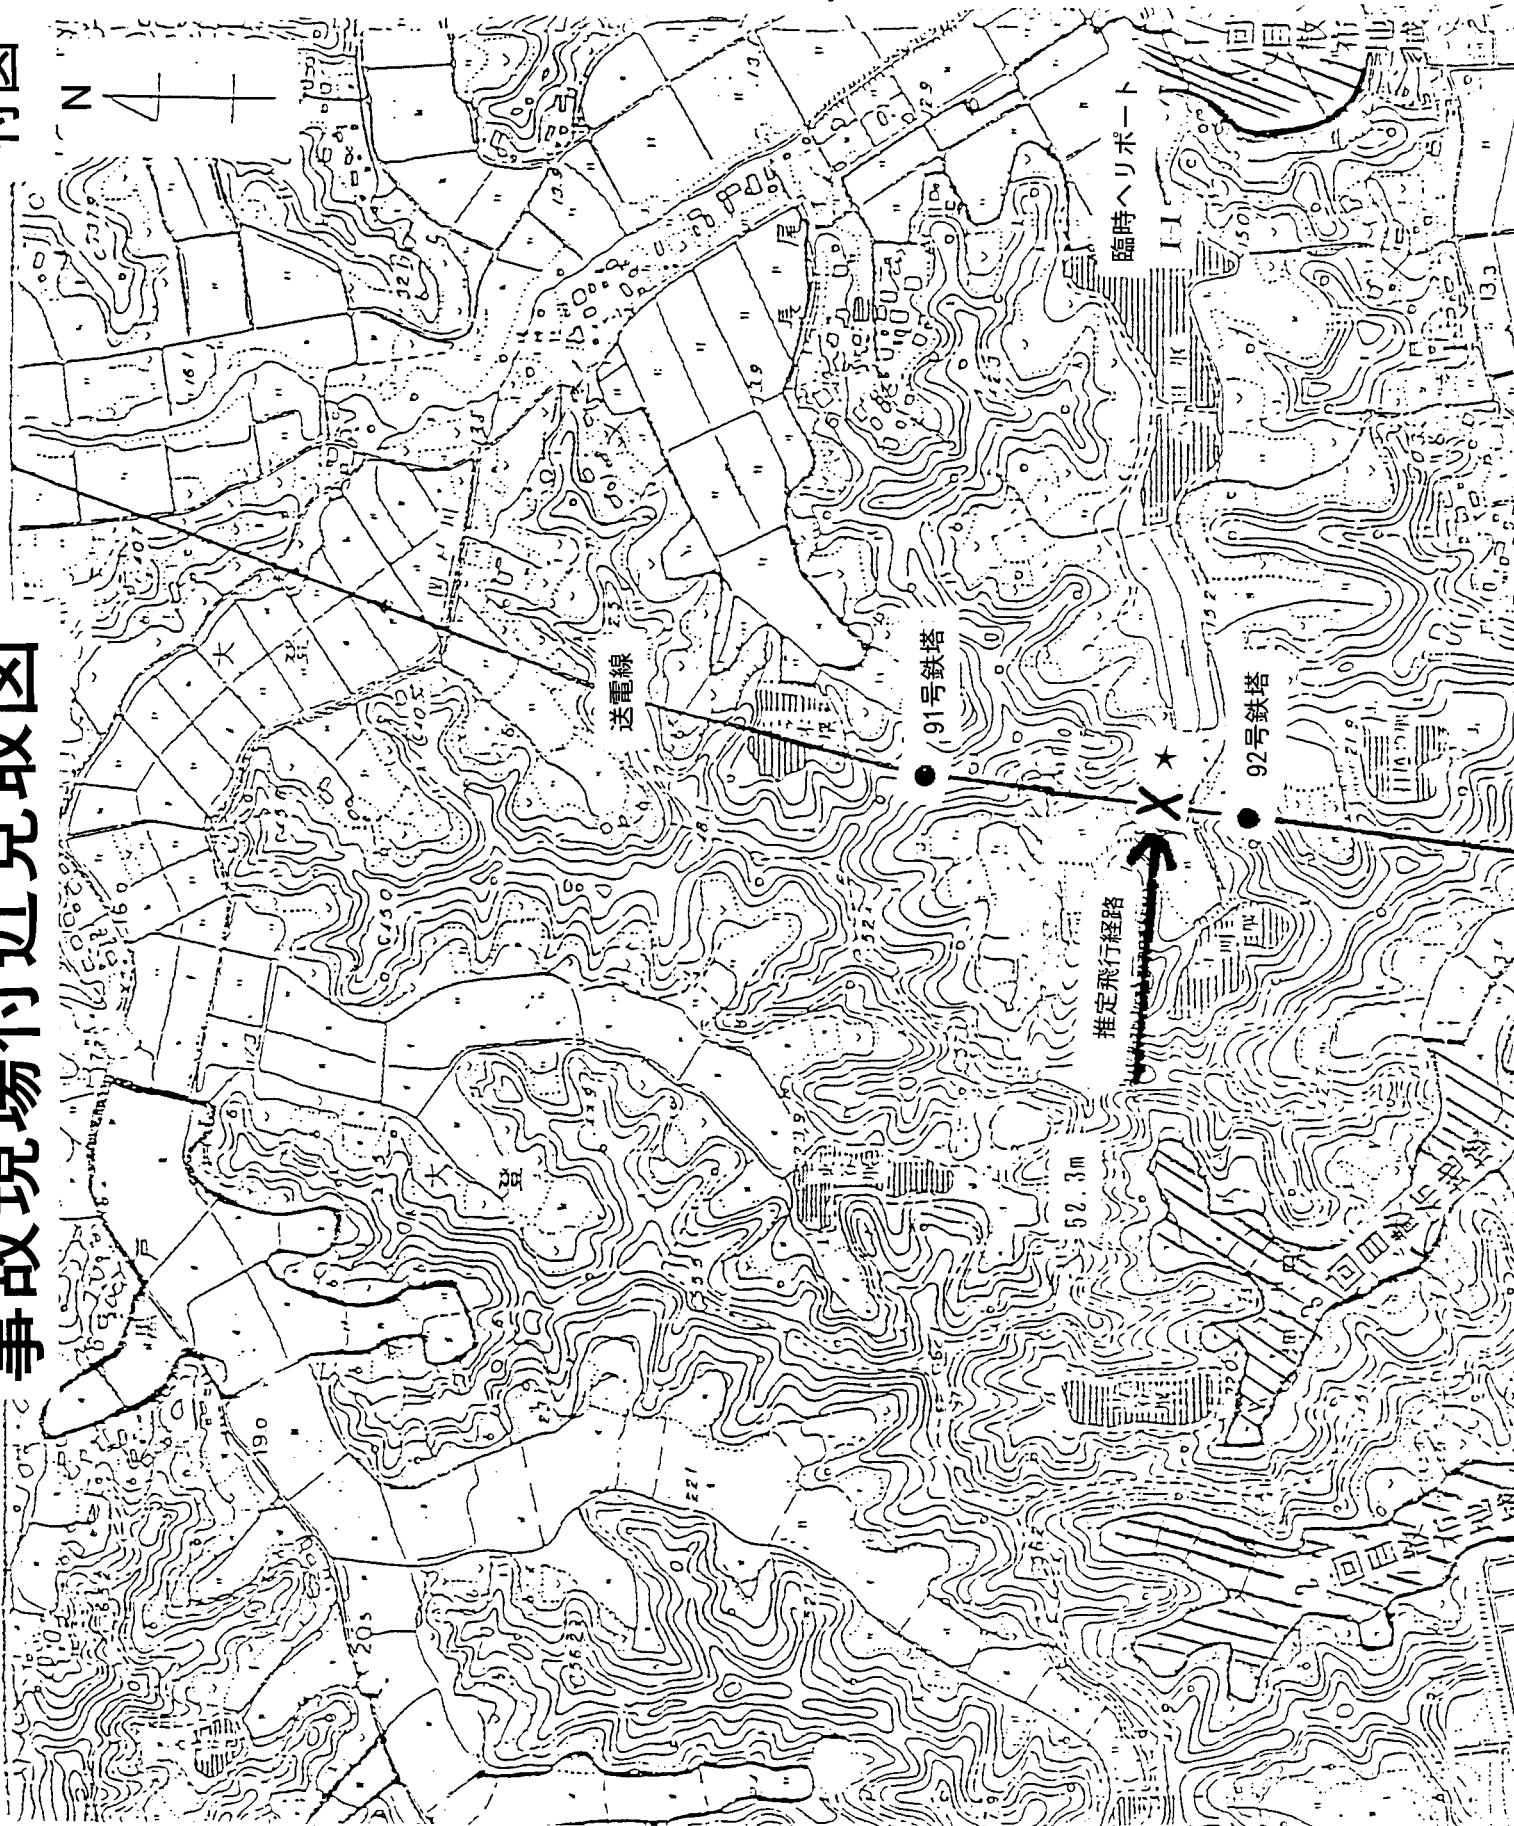
# 事故現場付近見取図

同機は、3回目の散布飛行のため07時08分臨時ヘリポートを離陸した後、2回目と同様に送電線を横切って臨時ヘリポートの西約1キロメートルにある散布地域へ飛行し、散布飛行を行った。その後、同機は散布飛行を終了し、東方の臨時ヘリポートに向かって帰投中、往路に横切った送電線に接触し、約60メートル前方の水田に墜落した(付図参照)。

2.8.1 同機が接触した66,000ボルトの送電線(鋼心アルミより線、直径22.4ミリメートル)は、茂原市長尾付近に南北に展張されており、北側の山林内に91号鉄塔、南側の山林内に92号鉄塔が設置され、その間は水田及び農道で、鉄塔間の距離は380メートルである。

送電線は92号鉄塔から北約80メートル、水田からの高さ約25メートルの位置で切断されていた。
