航空事故調査報告書  
東亜国内航空株式会社所属  
ダグラス式DC-9-41型JA8441  
花巻空港  
昭和60年2月9日

昭和62年12月16日  
航空事故調査委員会議決

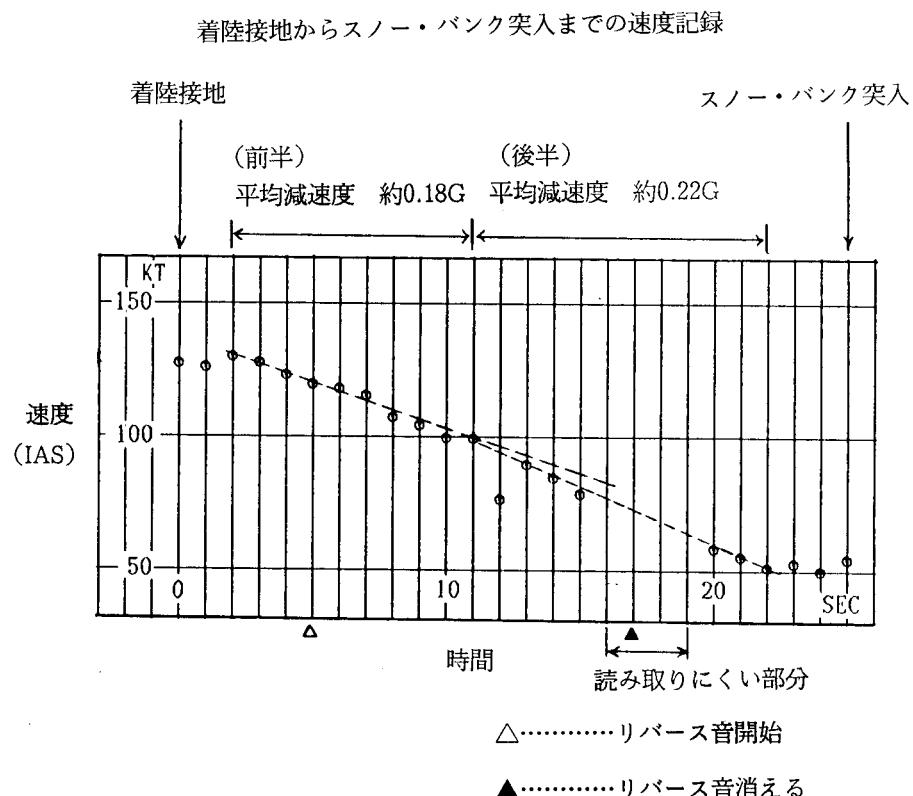
FDRに記録された着陸前後の速度記録の一部(時刻の修正を行ったもの。)を下図に示す。

したがって、この記録から着陸滑走時の減速度の詳細を知るのは難しいが、傾向としては着陸接地の約2秒後から約11秒後(前半)までの平均減速度は0.18G程度、その後スノー・バンク突入の約3秒前までの約11秒間(後半)では0.22G程度とやや変化している。

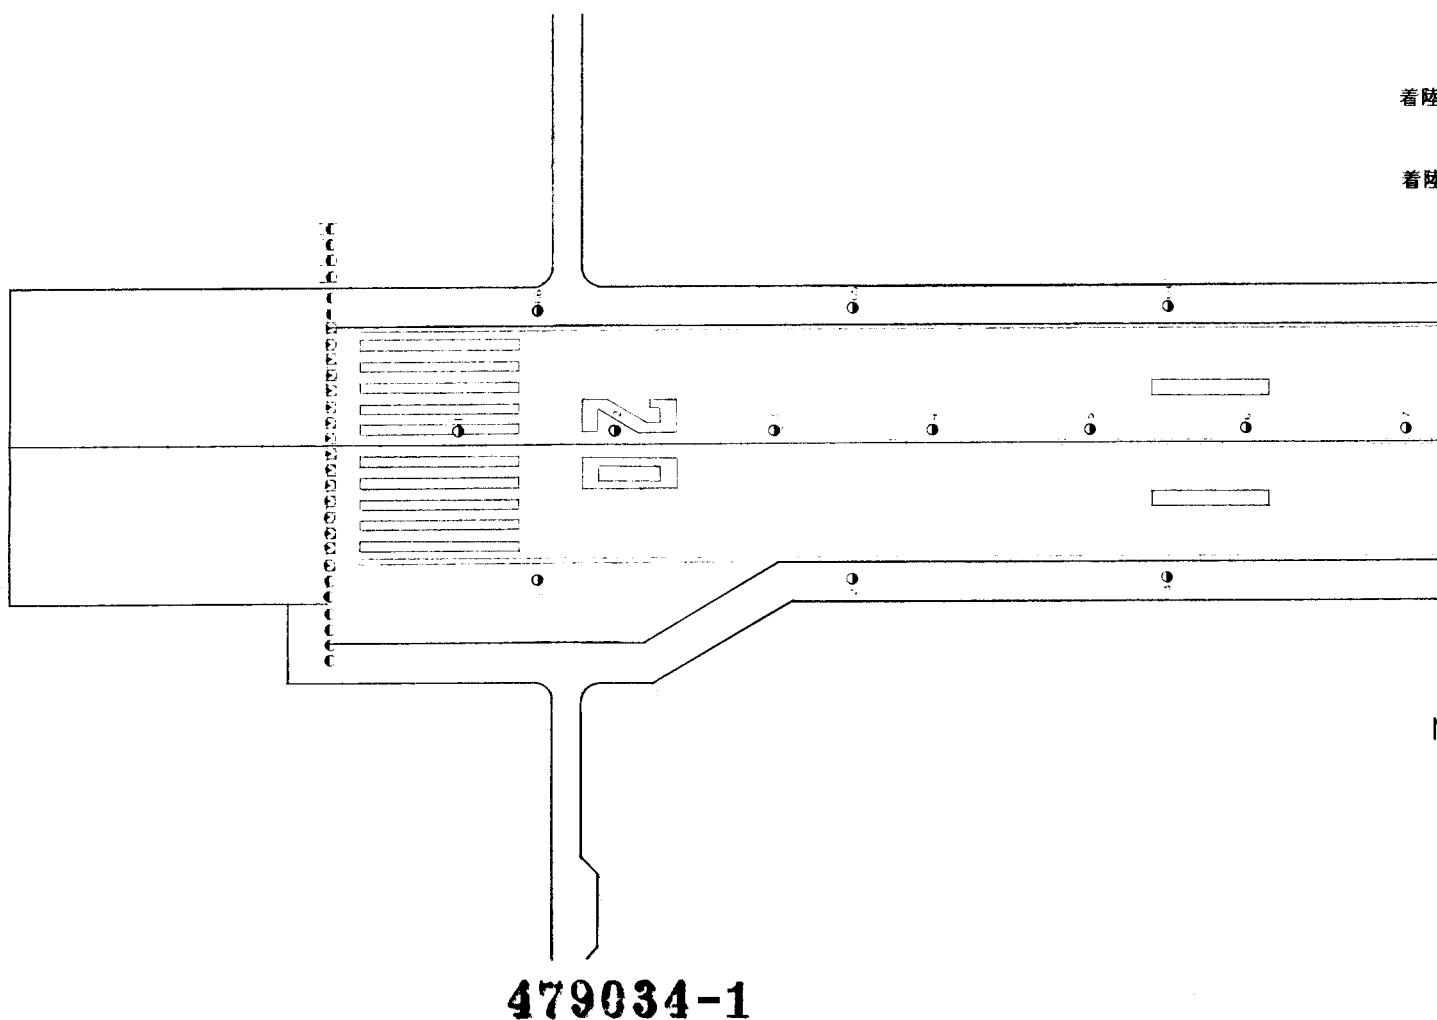
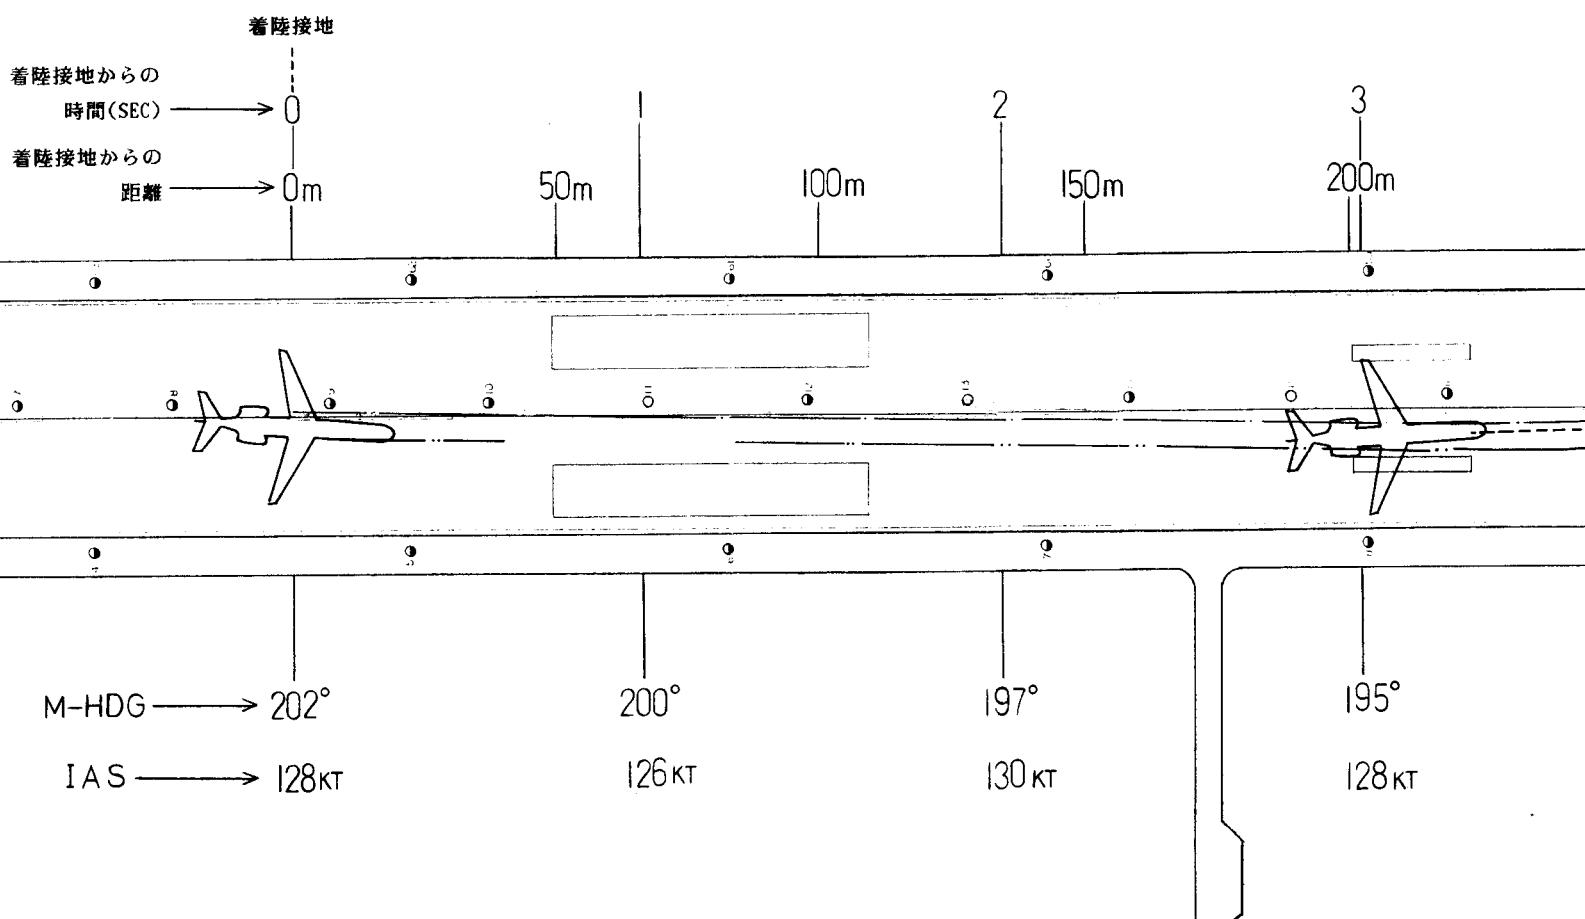
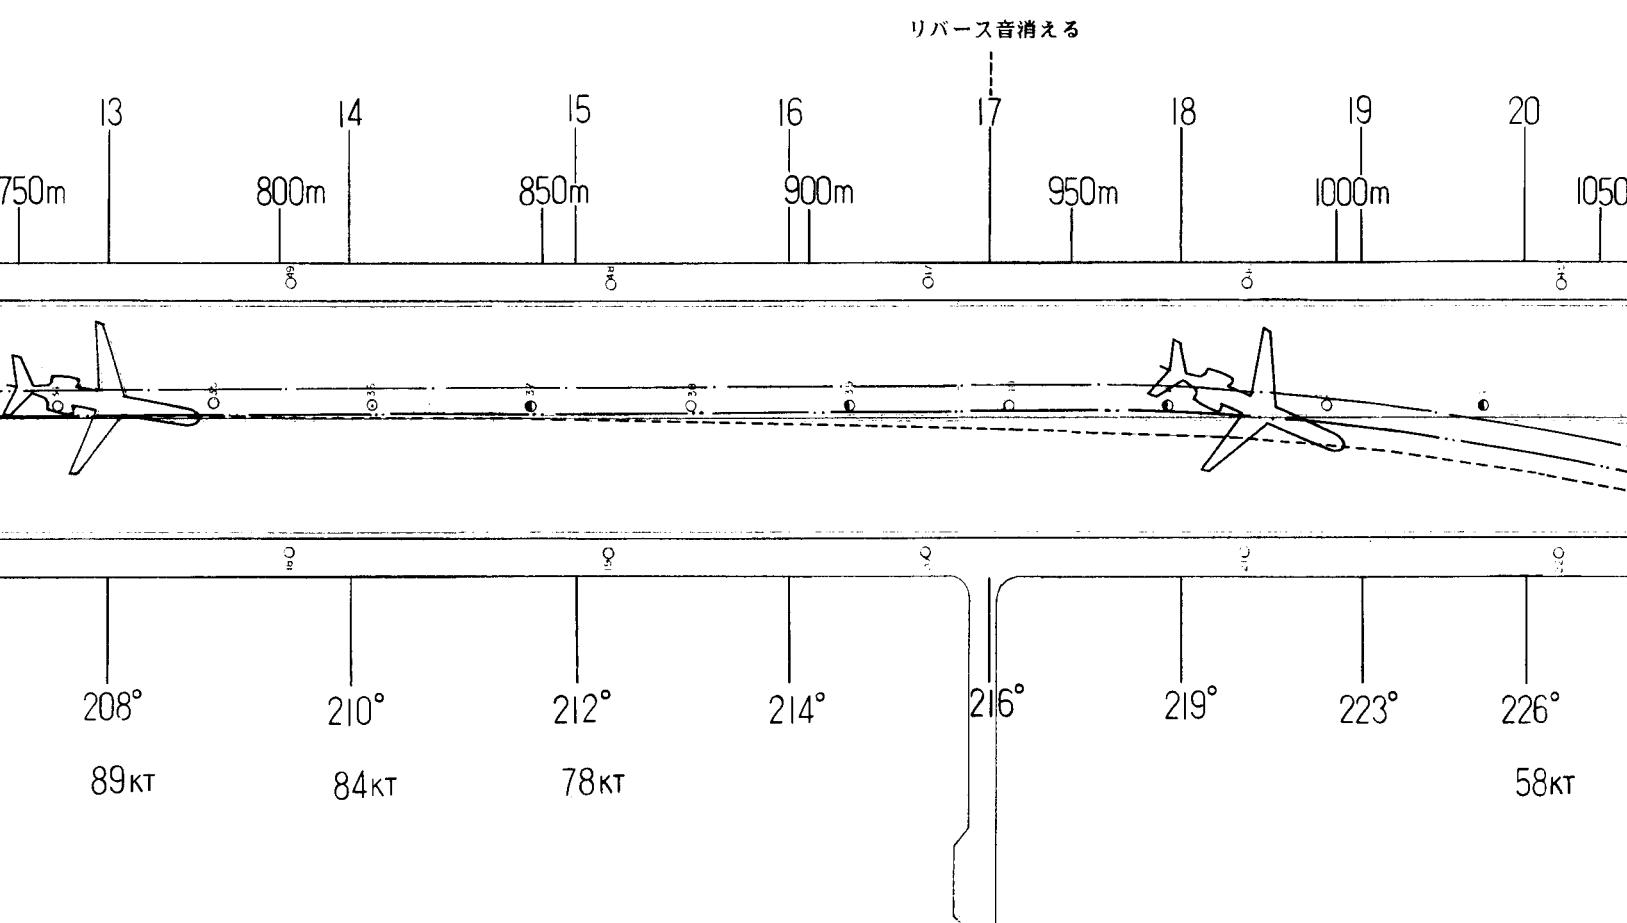
付図 1

同機は、滑走路右側路肩の誘導案内灯に前車輪が接触して同灯を破損し、次いで誘導路の入口付近を横切り、同誘導路南側の誘導路灯一基に左主車輪が接触して同灯を破損した後、高さ約1メートルのスノー・バンクに突入し、その後約43メートル進行してスノー・バンク上に機首方位約232度でかく座停止した(付図1参照)。

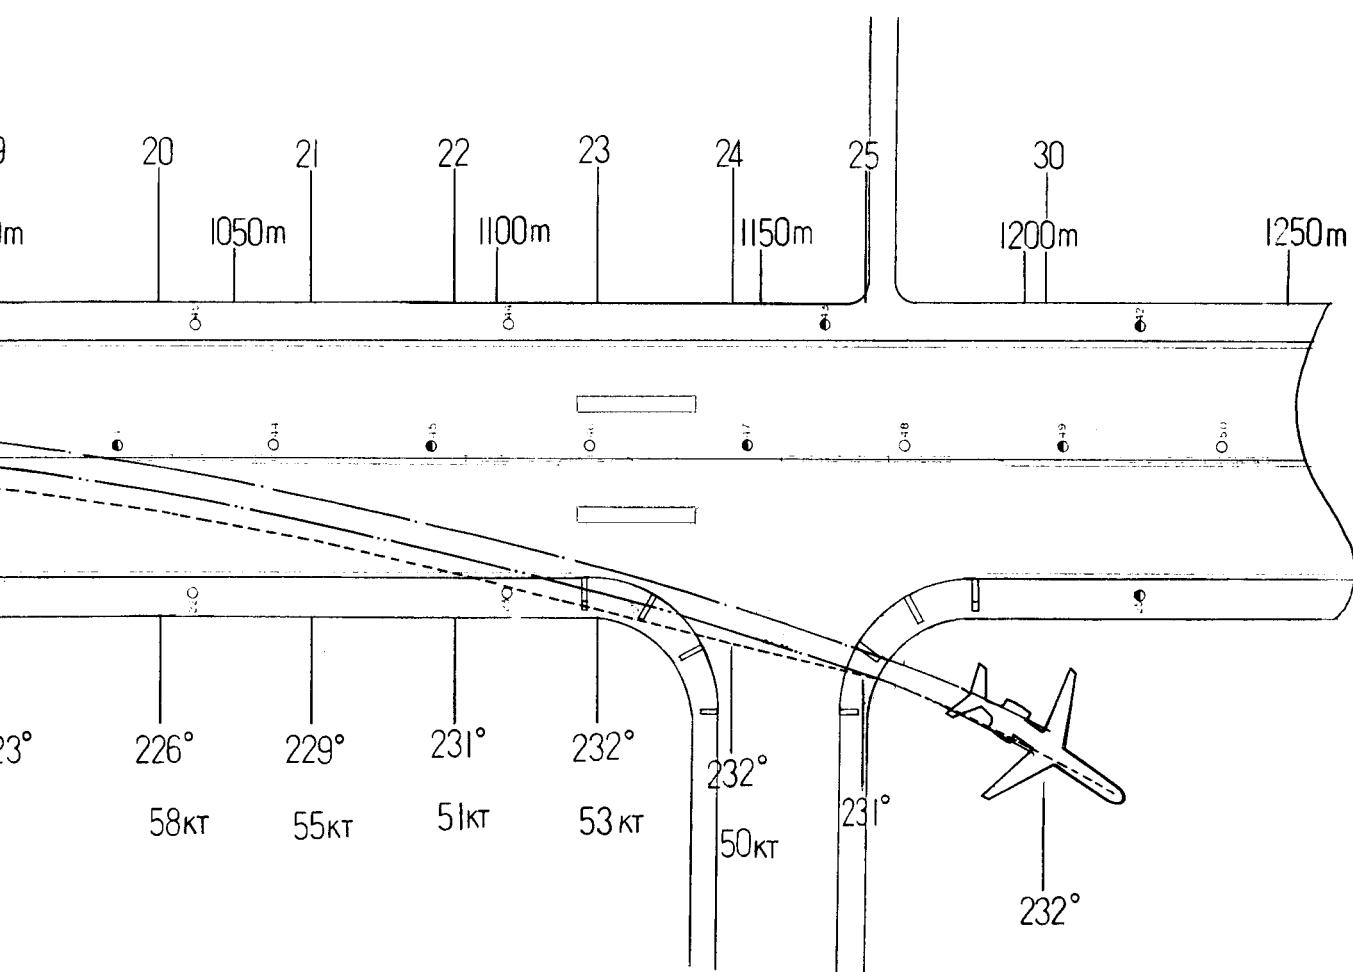
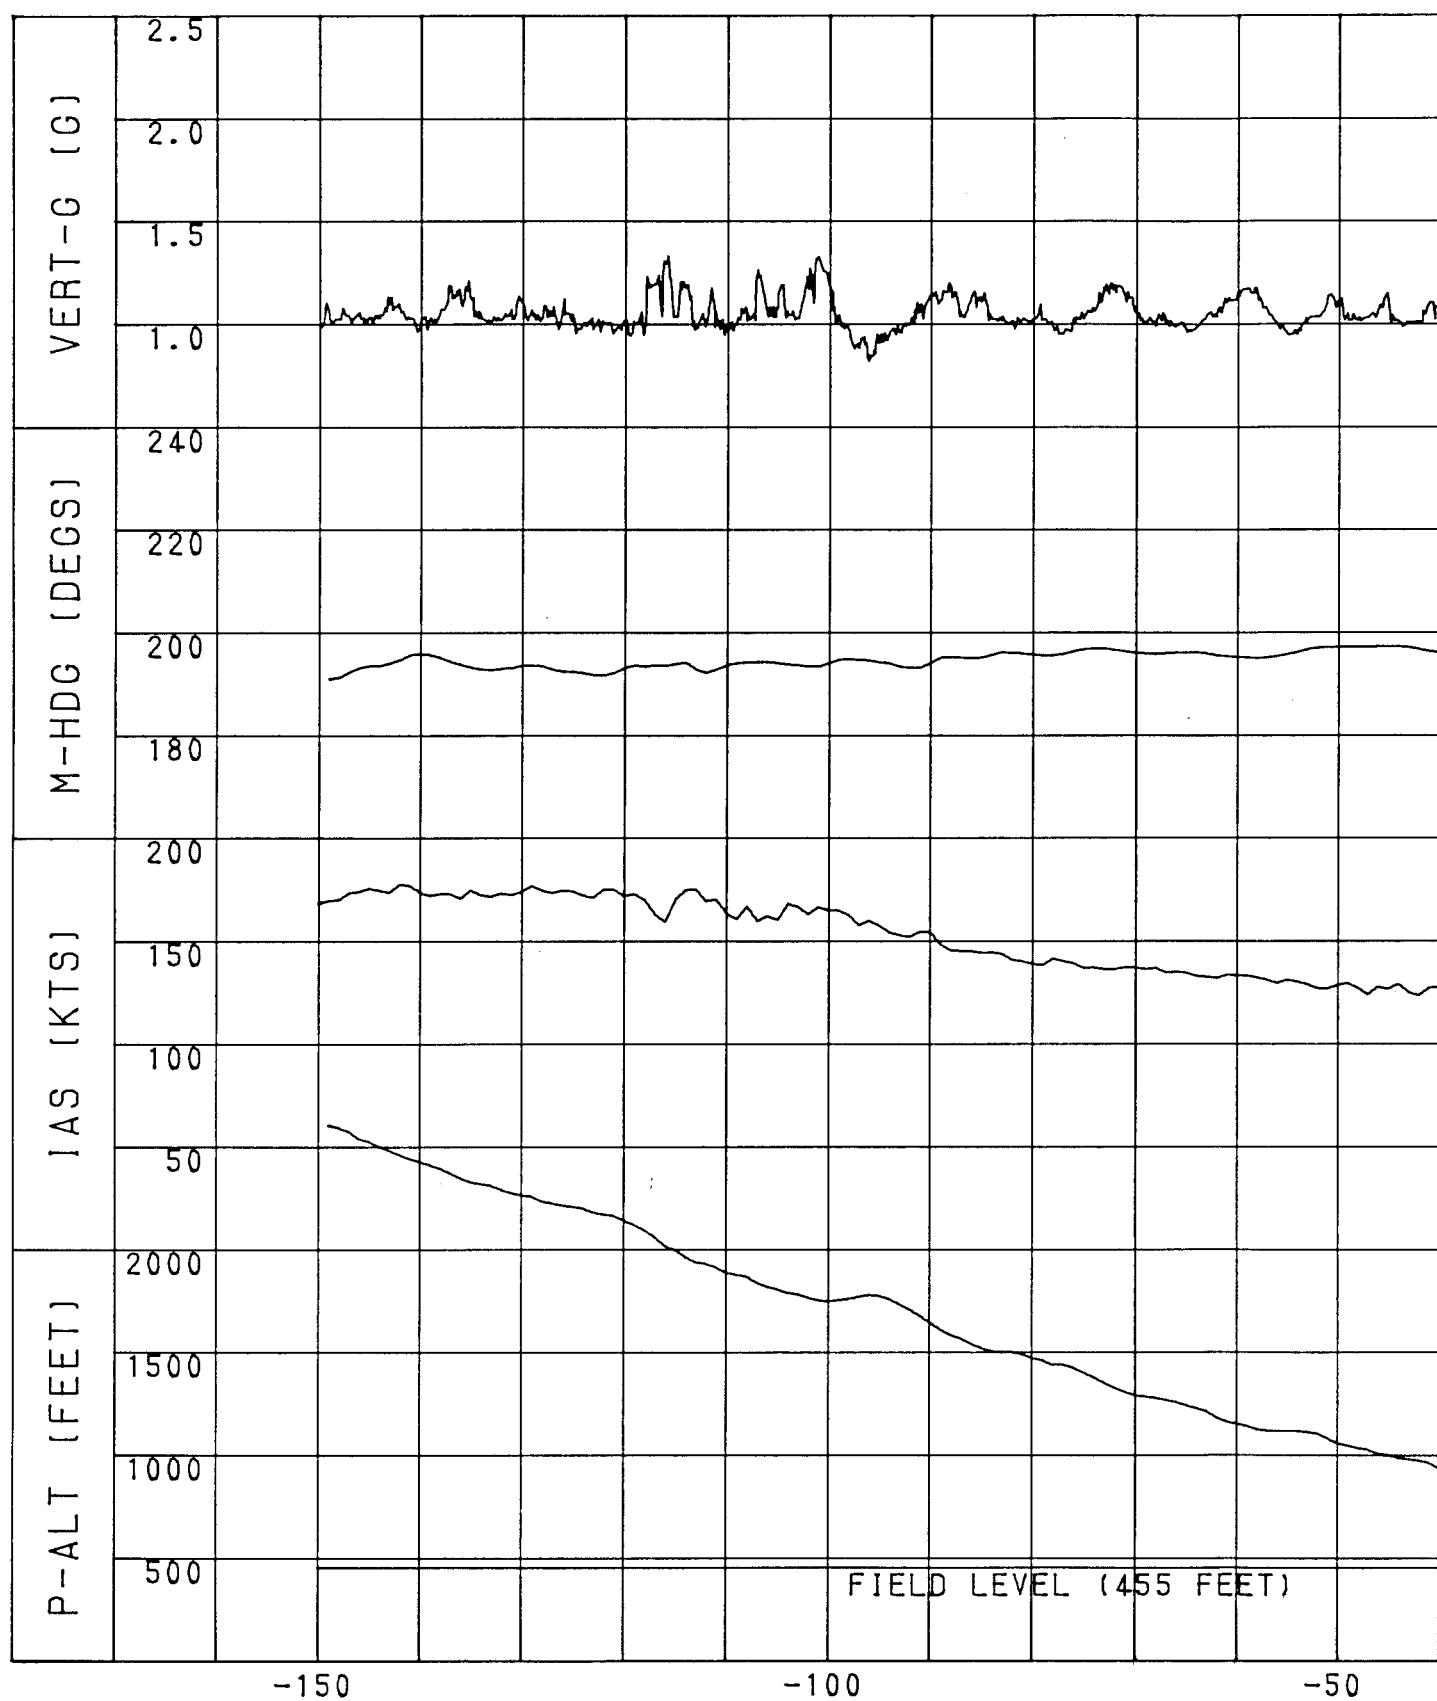
付図2

FDRは損傷がなく、同装置には当該飛行の気圧高度、指示対気速度、機首方位(磁方位)、垂直加速度、経過時間及びラジオ送信時におけるキーイングの六つのパラメータが記録されていた(付図2参照)。
