航空事故調査報告書
タイ国際航空所属
エアバス・インダストリー式A300-600型HS-TAE
土佐湾上空
昭和61年10月26日

昭和63年10月26日
航空事故調査委員会議決
委員長 武田 峻
委員 薄木 正明
委員 西村 淳
委員 東 昭
委員 竹内 和之

1.1 航空事故の概要

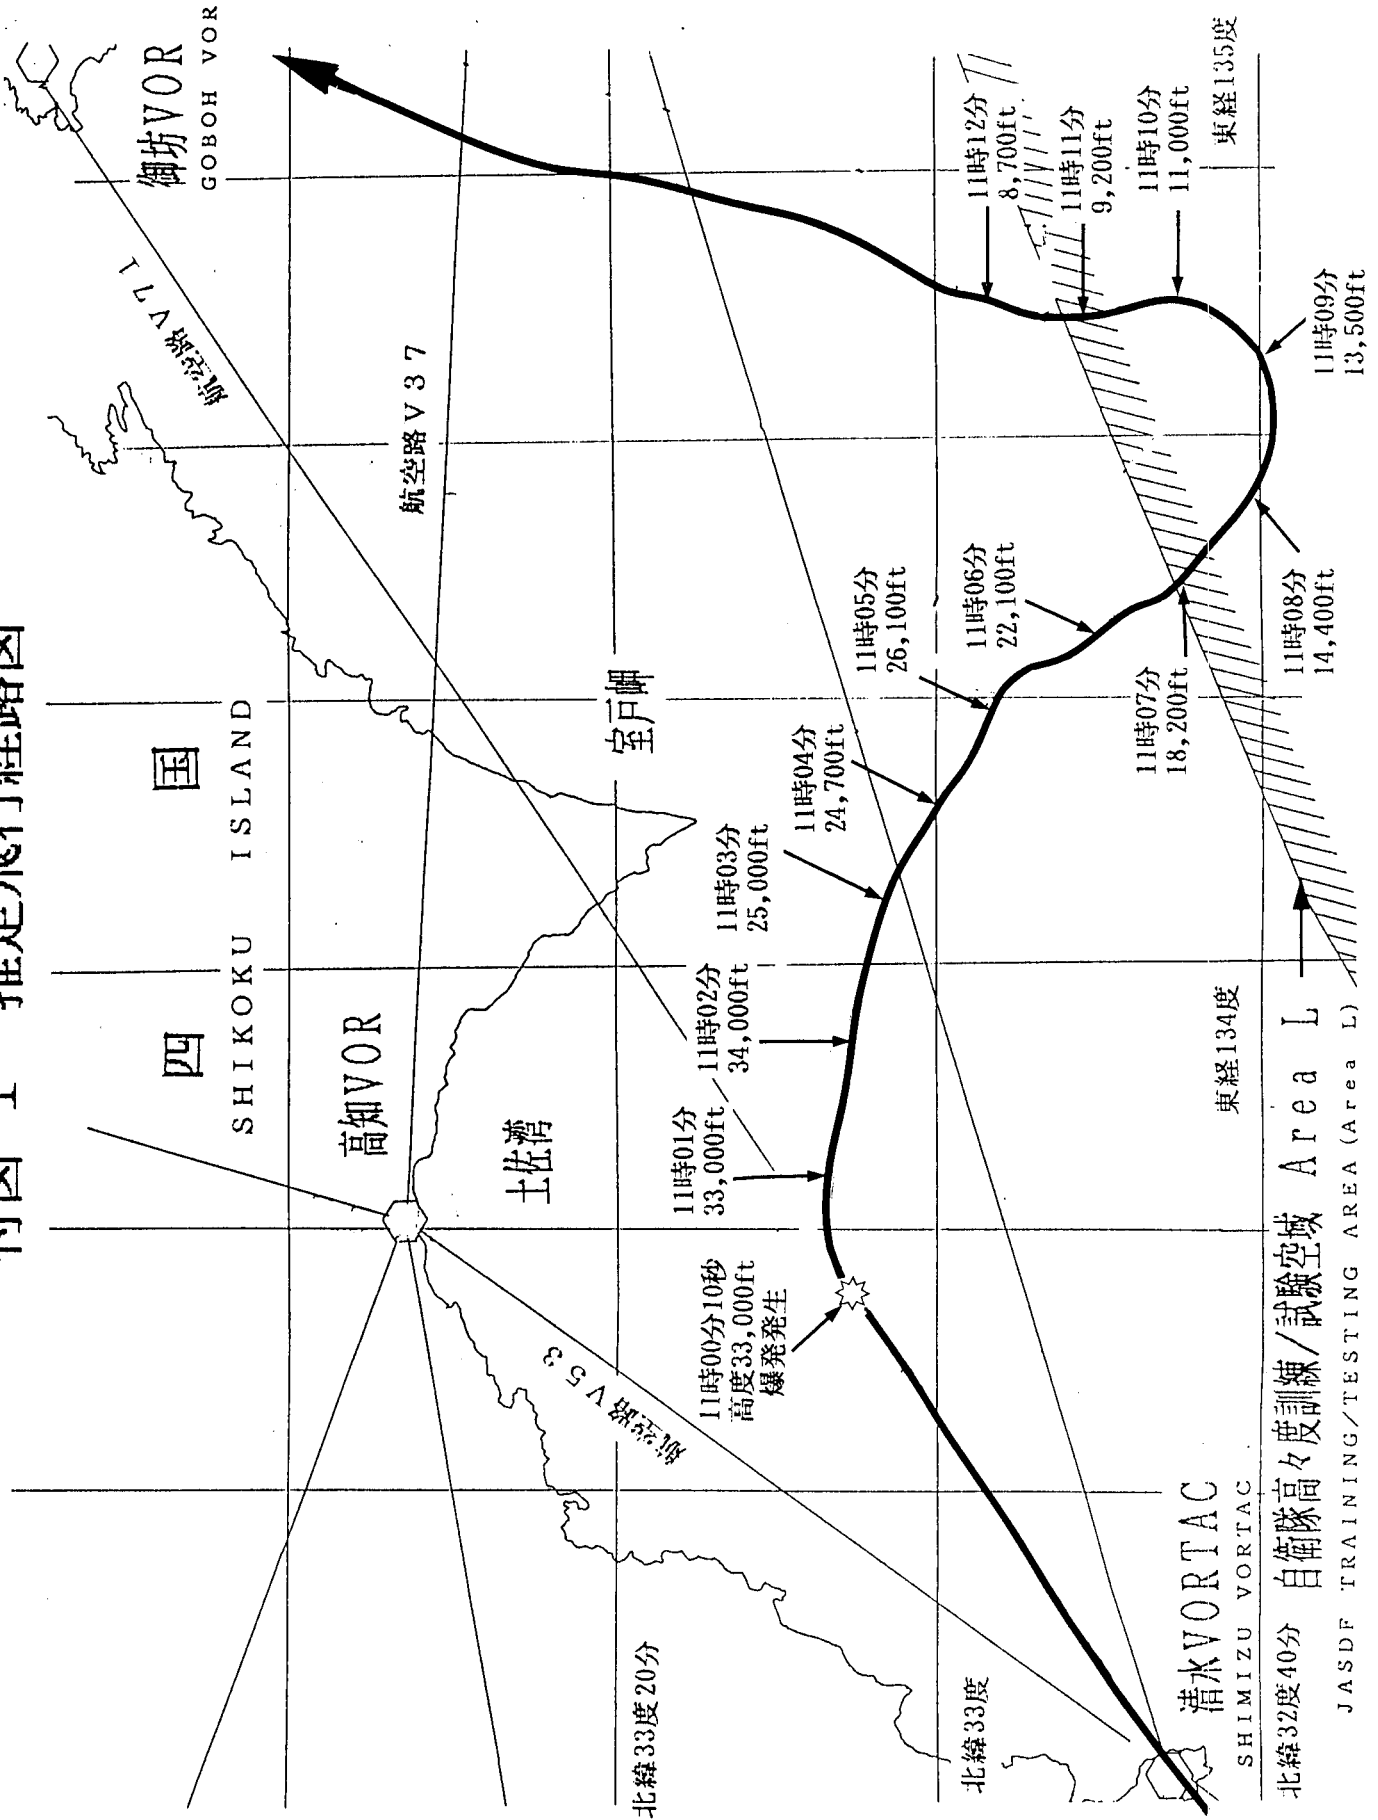
付図-1 推定飛行経路図

同機の急減圧発生後の飛行経路を推定するために、DFDR及びDARの記録の機体姿勢角、対地速度、気圧高度、加速度ベクトル及び迎え角データ等に数値演算処理を施してより精度の高い対地速度ベクトル、高度等を推定し、さらに、対地速度ベクトルを地球座標に沿って分解し、積分することによって地球上の位置を求め航跡を描いた。これを付図1に示した。

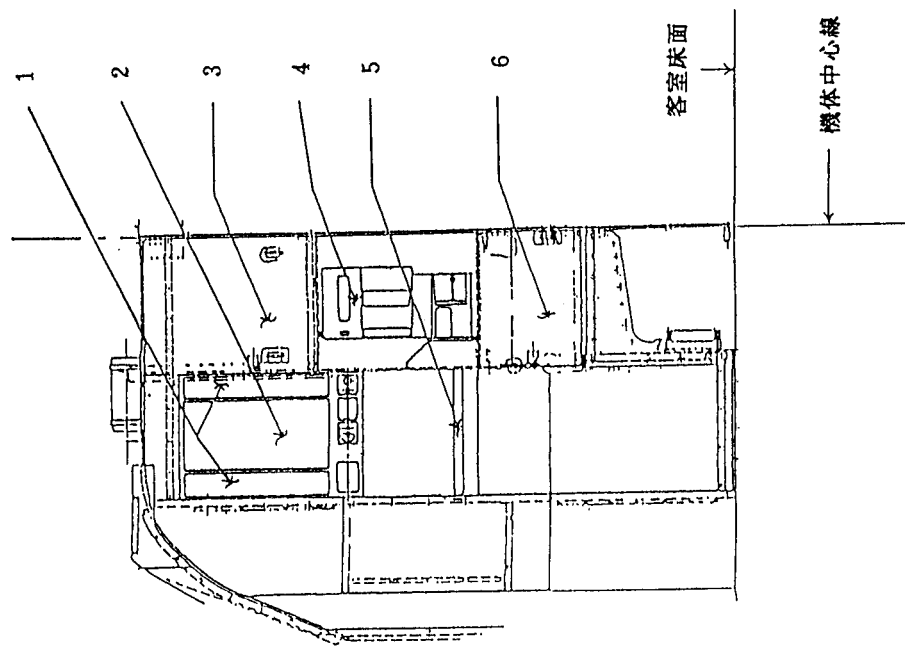
付図一 7 Lf化粧室の後方化粧台の配置

(イ) 客室最後部に位置するLf化粧室及びLg化粧室は損壊が著しく、特にLf化粧室の後方化粧台は原形をとどめないほど損壊していた(付図7参照)。

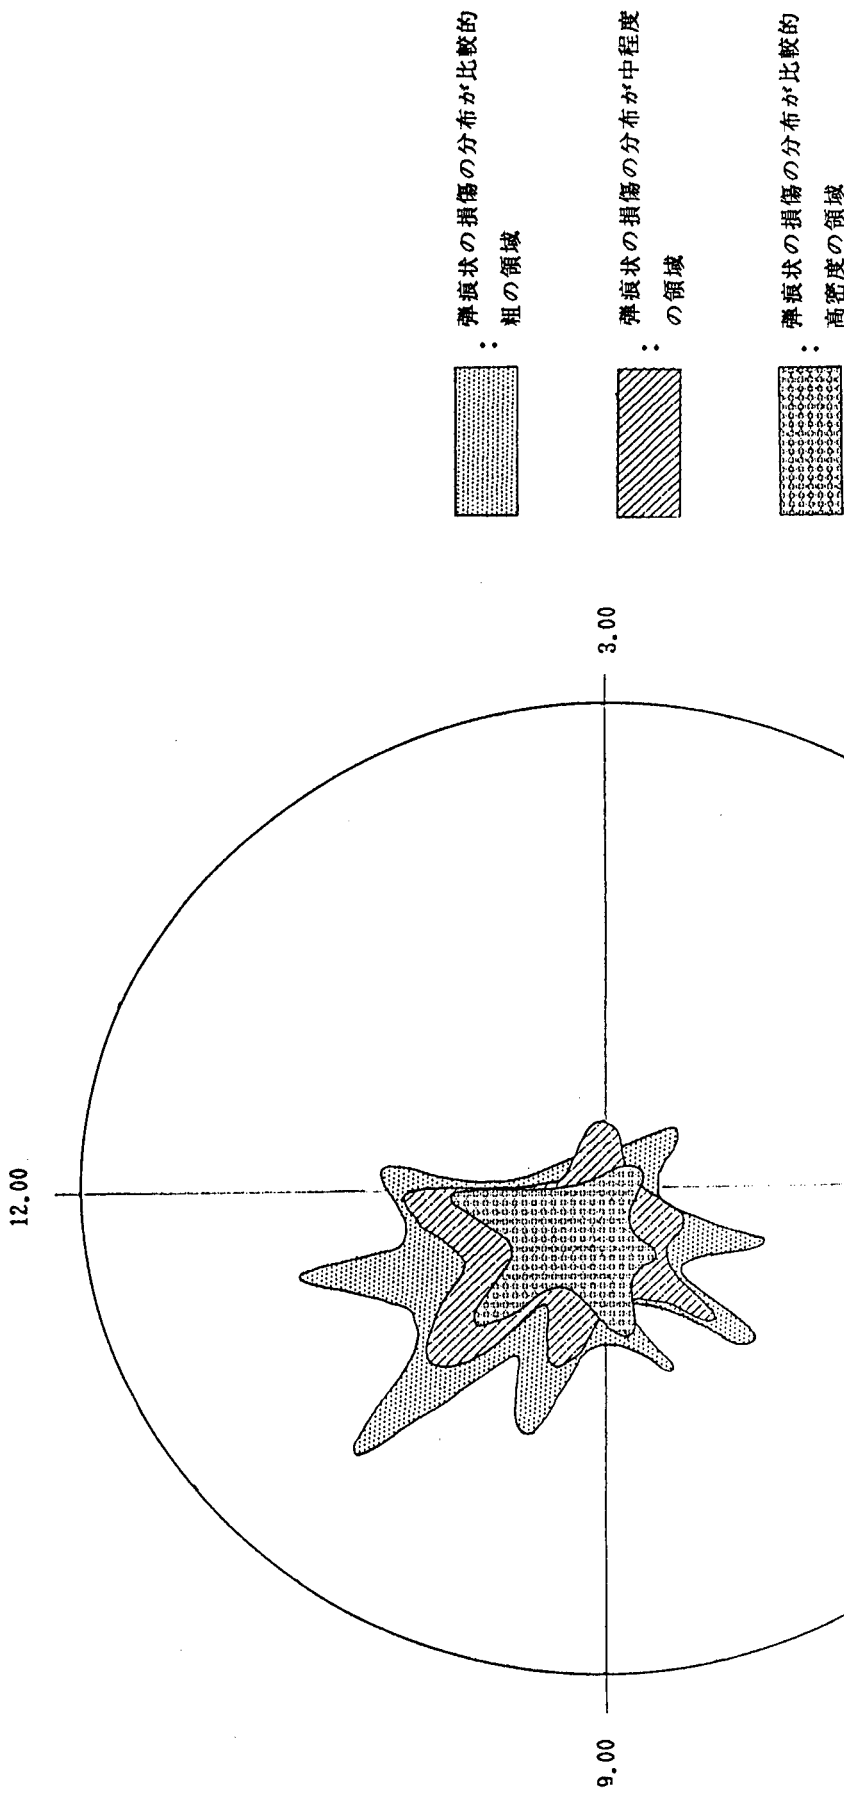
付図 - 8 弾痕状の損傷の分布状況

(ウ) 損壊した後部圧力隔壁には相当数の貫通孔が認められ、これらの貫通孔は、直径5ミリメートル程度で、与圧客室側から非与圧区域への方向性をもって開孔しており、10時の位置のストラップとドーム中心部分の円形板取付けリング・フレームが交差する部分が最も集中度が高くなっていた(付図8参照)。

- (1) 損壊した同機の後部圧力隔壁には、直径5ミリメートル前後の多数の貫通孔による損傷が認められた(写真2参照)。貫通していない損傷を含む弾痕状の損傷の分布状況を、その集中度に応じおおむね三つの領域に区分した結果は、付図8のとおりである。
- (2) 大阪府警察本部刑事部科学捜査研究所による調査によって次のことが確認された。
 - (ア) 客室最後部からAPU防火壁にかけて数多く発見された貫通孔の方向性は、Lf化粧室後方化粧台のペーパー類備付け棚付近を中心とする放射状の散らばりであった。
 - (イ) 貫通に至らず、弾痕状のへこみの形で残された損傷部位から採取した多数の比較的大きさの揃った米粒大の金属粒は、鉄分を多量に含有しており、一部のものにはアルミニウム成分が擦過状に付着していた。
 - (ウ) Lf化粧室のアルミニウム合金ペーパー類備付け棚、紙屑投げ入れ口及び屑物入れ等に黒色の付着物が認められたが、これらは精査の結果、火薬による燃焼残さ物であった。

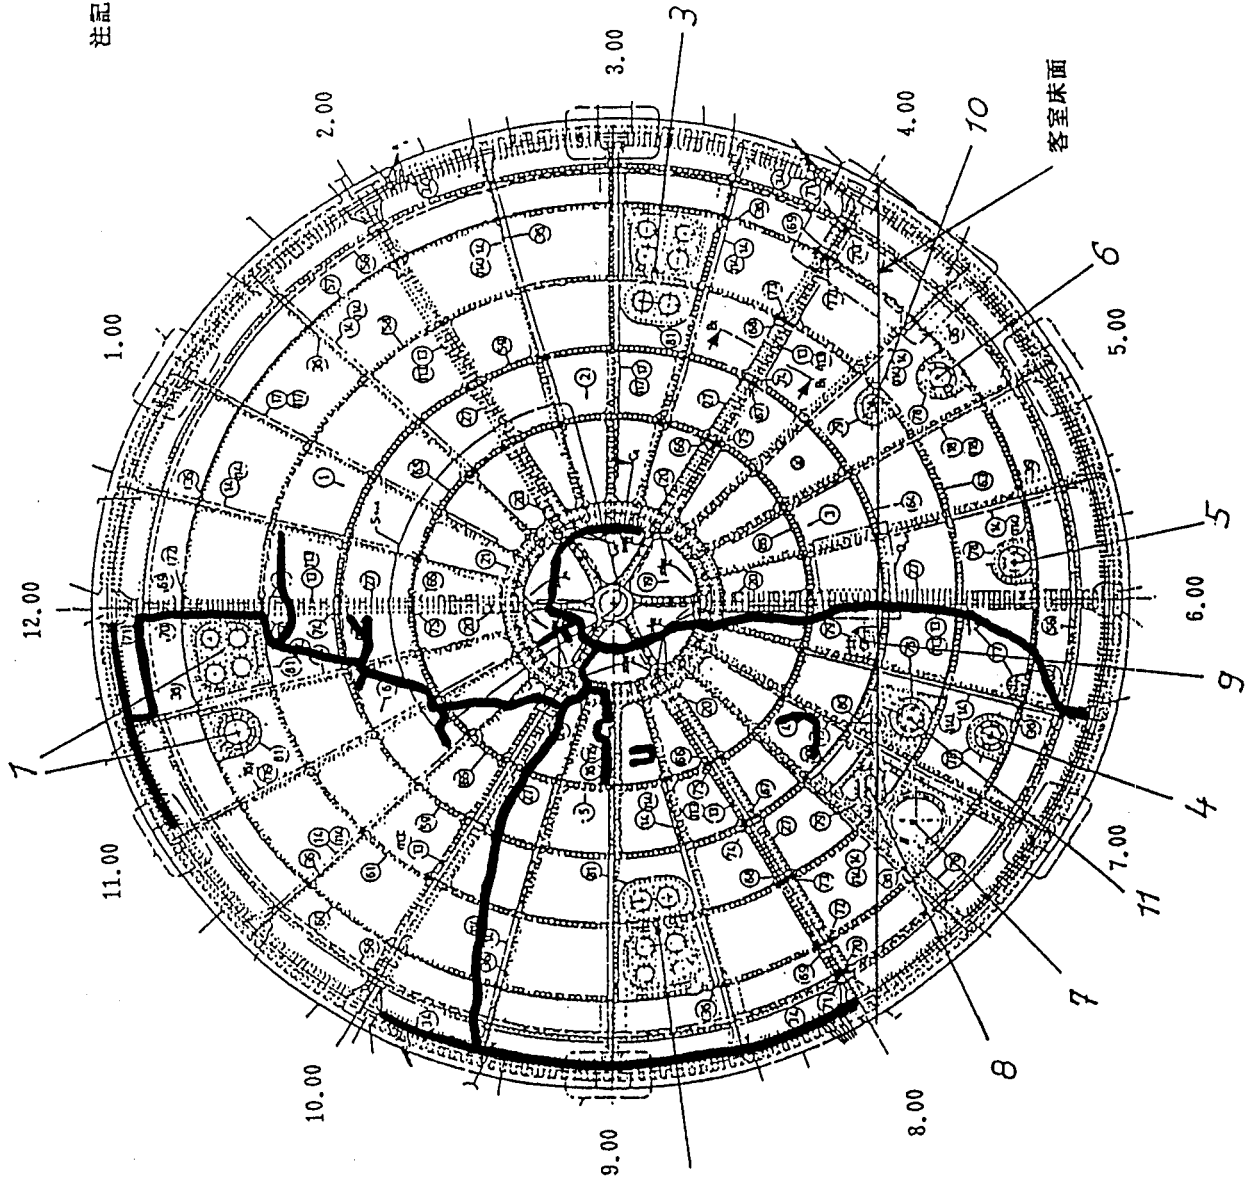
付図 9 後部圧力隔壁損壊図

(ア) 後部圧力隔壁は、直系3,860ミリメートル、曲率半径2,250ミリメートルのドーム形状をしている。この圧力隔壁の構造は、6枚の扇型板（ディッシュド・セグメント、板厚1.05～1.40ミリメートル）と中央に位置する1枚の円形板（ディッシュド・プレート、板厚1.50～2.50ミリメートル）をドーム状に並べ、これに同心円状に5本のリング・セクションと1本のリング・フレーム及び放射状に6本のストラップと24本のスティフナを配する形で鋸打ち結合している。後部圧力隔壁は、およそ12時の方向から6時の方向に向け、右半分の隔壁は元の取付け状態で残っていたが、左半分はドーム中心からおよそ9時の方向にかけて破壊線が延びており、これにより同隔壁は大きく三つの区分に分断され、左半分の二つに分断された隔壁部分は、その外周部分が取り付けられている胴体フレーム80/82に残った状態で、後方に大きく開口して損壊していた(付図9及び写真2参照)。

(イ) ドーム中心部の円形板は、円周の約3/4にわたって破断しており、後方に折れ曲がり、右半分の隔壁から外れずに残っていた。

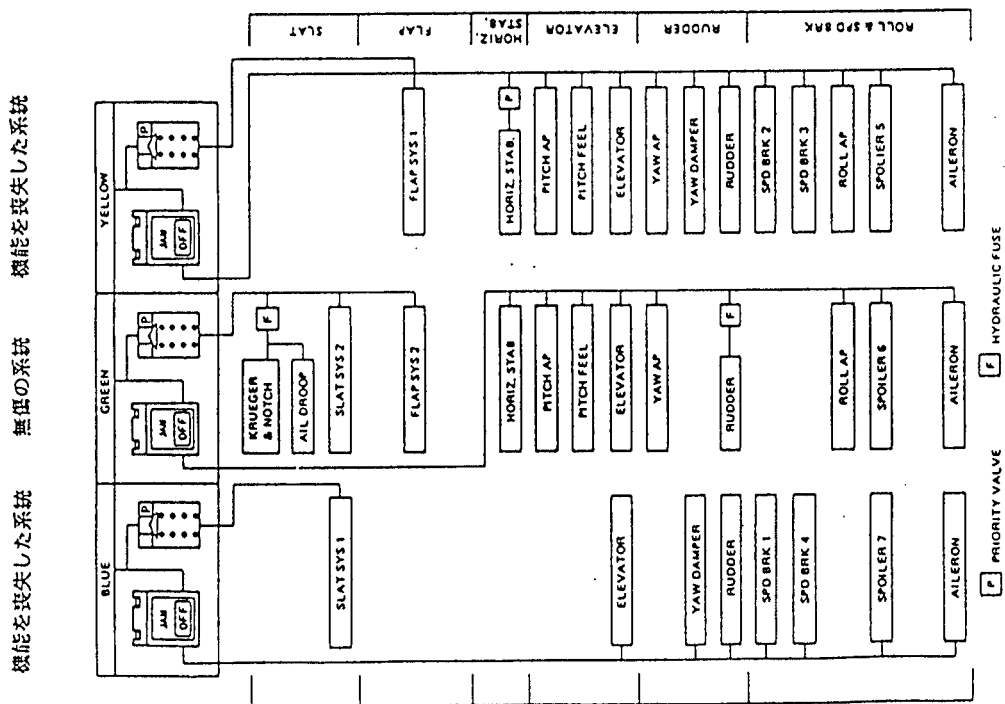
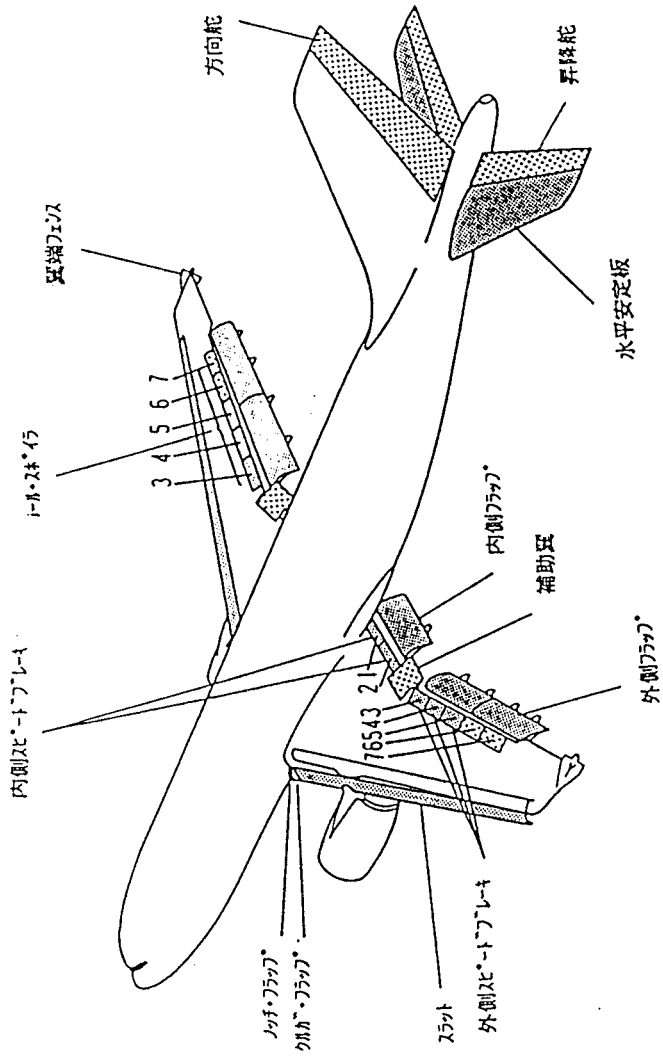
付図 1 0 油圧系統の接続図

(ア) 同機には「グリーン」、「ブルー」及び「イエロー」の三つの独立した油圧系統が装備されており、操縦翼面等の作動はすべてこれによっている（付図10及び付図11参照）。この3系統中、「ブルー」及び「イエロー」の油圧系統の作動油は漏えいしており、それぞれの作動油リザーバの油量は零であった。「ブルー」の油圧系統においては、後部圧力隔壁中央部の後方に位置する方向舵サーボ及びヨー・ダンパ・アクチュエータの各リターン・ラインが切断しており、また、数箇所の貫通孔が認められた。「イエロー」の油圧系統においては、胴体フレーム85付近の天井部分に位置する水平・スタビライザ・アクチュエータのリターン・ライン及び後部圧力隔壁中央部の後方に位置するヨー・ダンパ・アクチュエータのリターン・ラインに数箇所の貫通孔が認められた。「グリーン」の油圧系統には特記するような損傷はなかった。

(1) D A Rから回収されたカセット・テープの記録(以下「D A R記録」という。)によれば、同機は異常事態発生後、オートパイロット(CMD 2)が8秒後に「オフ」となり、「ブルー」及び「イエロー」の油圧系統で作動するスポイラの作動が不規則になり、1分19秒後に作動を停止している。ヨー・ダンパの記録から上記の油圧系統の機能停止時期を推定できなかった。

(3) 同機の損傷状況及びD A R記録から、同機は後部圧力隔壁の損壊後、「ブルー」及び「イエロー」の油圧系統が損傷して極めて短時間のうちにその機能を失い、また、ホリゾンタル・スタビライザ・トリム・コントロール・ケーブル及び方向舵コントロール・ケーブルの動きが円滑を欠く状態になったものと認められる。このため、同機はスピード・ブレーキ・レバーを操作してもスピード・ブレーキは作動せず、また、縦及び横方向の操縦がこれらの影響を受け、緊急降下は操縦が行いにくい状態の下で行われたものと認められる。

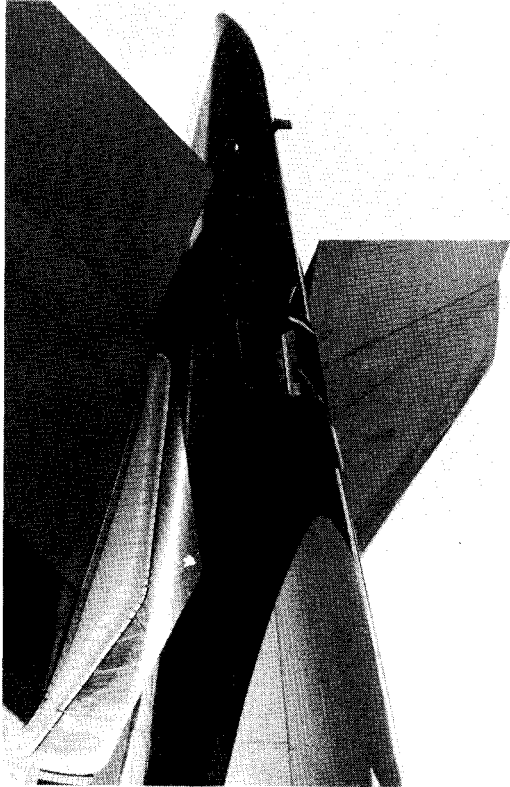
写真-1 破損して開口状態となったイクイクアップメント・
コンバートメント・アクセス・ド'ア312AL

(オ) 胴体フレーム92と同94との間に位置する炭素繊維強化プラスチック製のエクイップメント・コンパートメント・アクセス・ドア312ALは、そのヒンジ部分のみを胴体に残した状態であった。同ドアは破損して飛行中に飛散したものであるが、回収されなかった(写真1参照)。
