航空事故調査報告書
学校法人青山学院所有
アレキサンダー・シュライバー式K8B型JA2233
埼玉県妻沼滑空場
昭和63年5月6日

昭和63年11月30日
航空事故調査委員会議決
委員長 武田 峻
委員 薄木 正明
委員 西村 淳
委員 東 昭
委員 竹内 和之

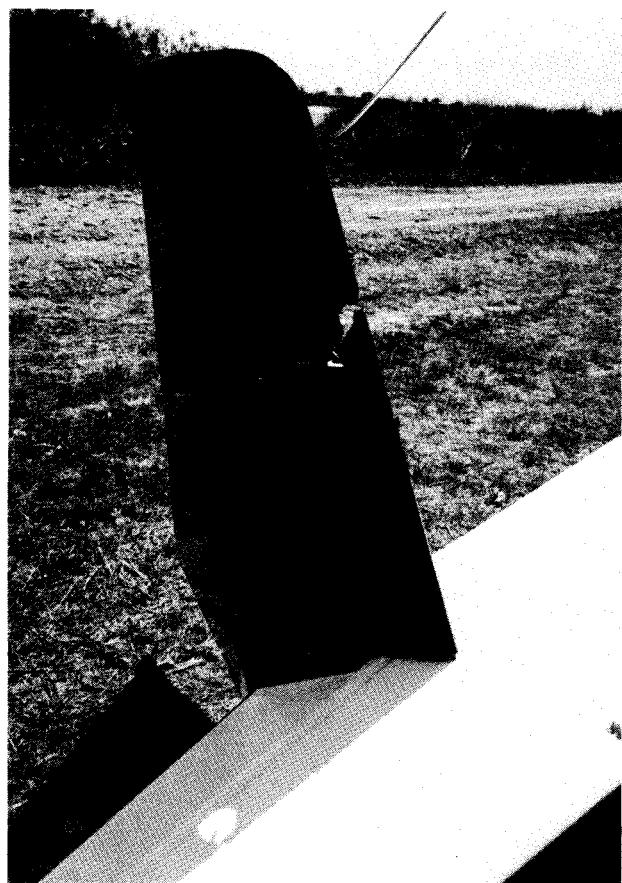
写真

同機は、操縦練習生のみが搭乗し、同日09時29分ごろ同滑空場の滑走路32からウインチにより離陸した。同機の対地高度が約80メートルに達した際、整形板が機体から剥離し、前から約70センチメートルの部分で折損して落下したのに引き続き、ピン（止め金）で機体にはめ込まれた残りの前の部分も剥がれて落下した。この際、このいずれかの部分が垂直尾翼に衝突して垂直尾翼前縁部を破損した（写真参照）。

垂直尾翼 前縁部一部（6センチメートル×16センチメートル）損傷

3.1.6 同機の垂直尾翼前縁部の損傷は、飛行中に機体から剥離した整形板が衝突したことによるものと認められる。

垂直尾翼破損狀況

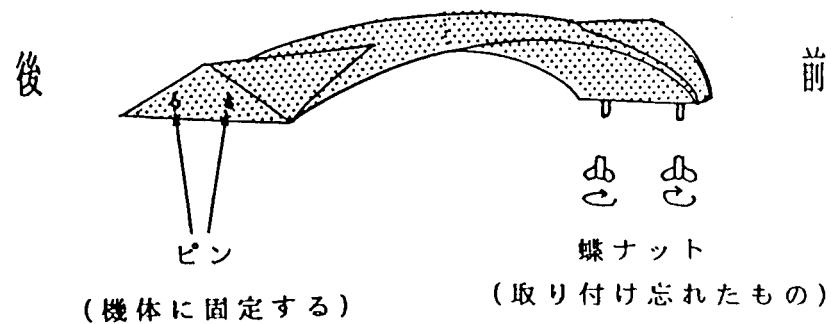
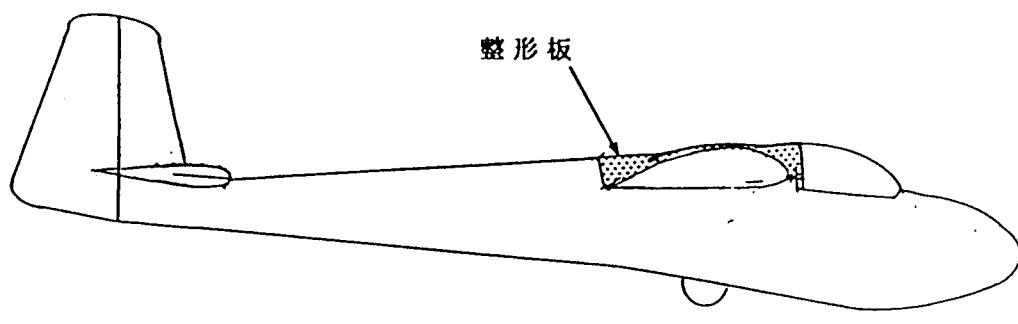
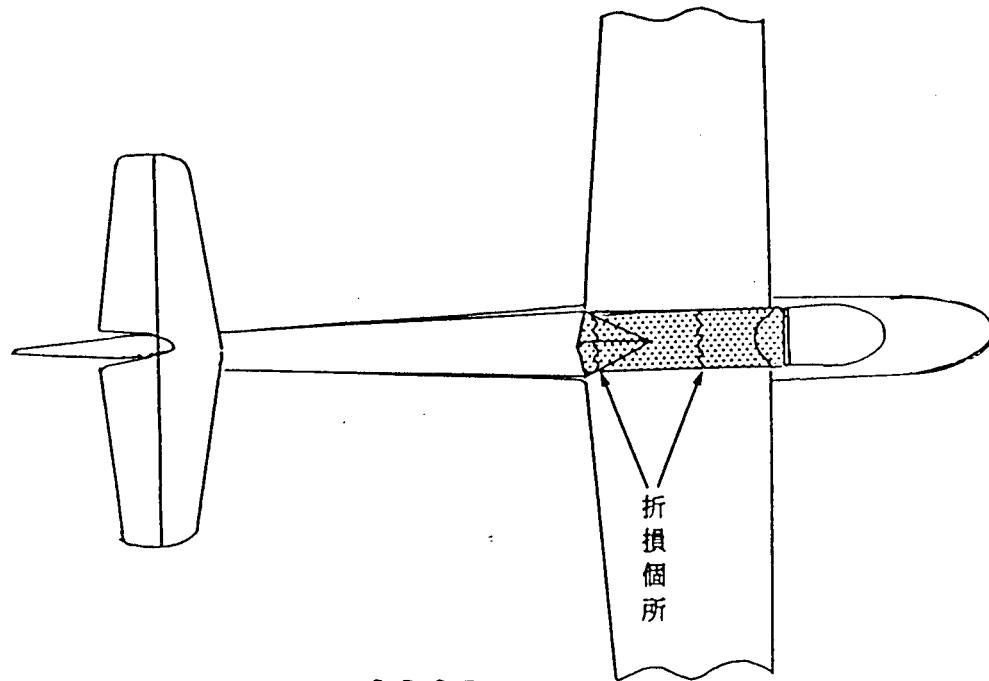
アレキサンダー・シュライバー式 K 8 B 型
付図 整形板取り付け図

3.1.4 事故後、同機のコックピット内の書類ポケットから、整形板固定ナットが2個発見されたことから、整形板は、飛行前点検後の再取付けの際、当該固定ナットにより固定されず、また当該点検項目がチェック・リストに記載されていなかったため、その後もこれに気付かなかったものと推定される（付図参照）。

3.1.5 飛行中に同機の整形板が機体から剥離折損し落下したことについては、ワインチによる同機の離陸上昇中、負圧により、固定されていなかった整形板が機体から浮き上がるとともに風圧によって折損したことによるものと推定される。

本事故の原因は、同機に整形板を装着する際、ナットにより固定されなかつたため、飛行中に剥離折損した整形板が、垂直尾翼に衝突して同前縁部を損傷させたことによるものと認められる。
