航空事故調査報告書  
バードマン式チヌークWT-2S型超軽量動力機  
愛媛県温泉郡重信町  
昭和62年10月18日

昭和63年11月30日  
航空事故調査委員会議決  
委員長 武田 峻  
委員 薄木 正明  
委員 西村 淳  
委員 東 昭  
委員 竹内 和之

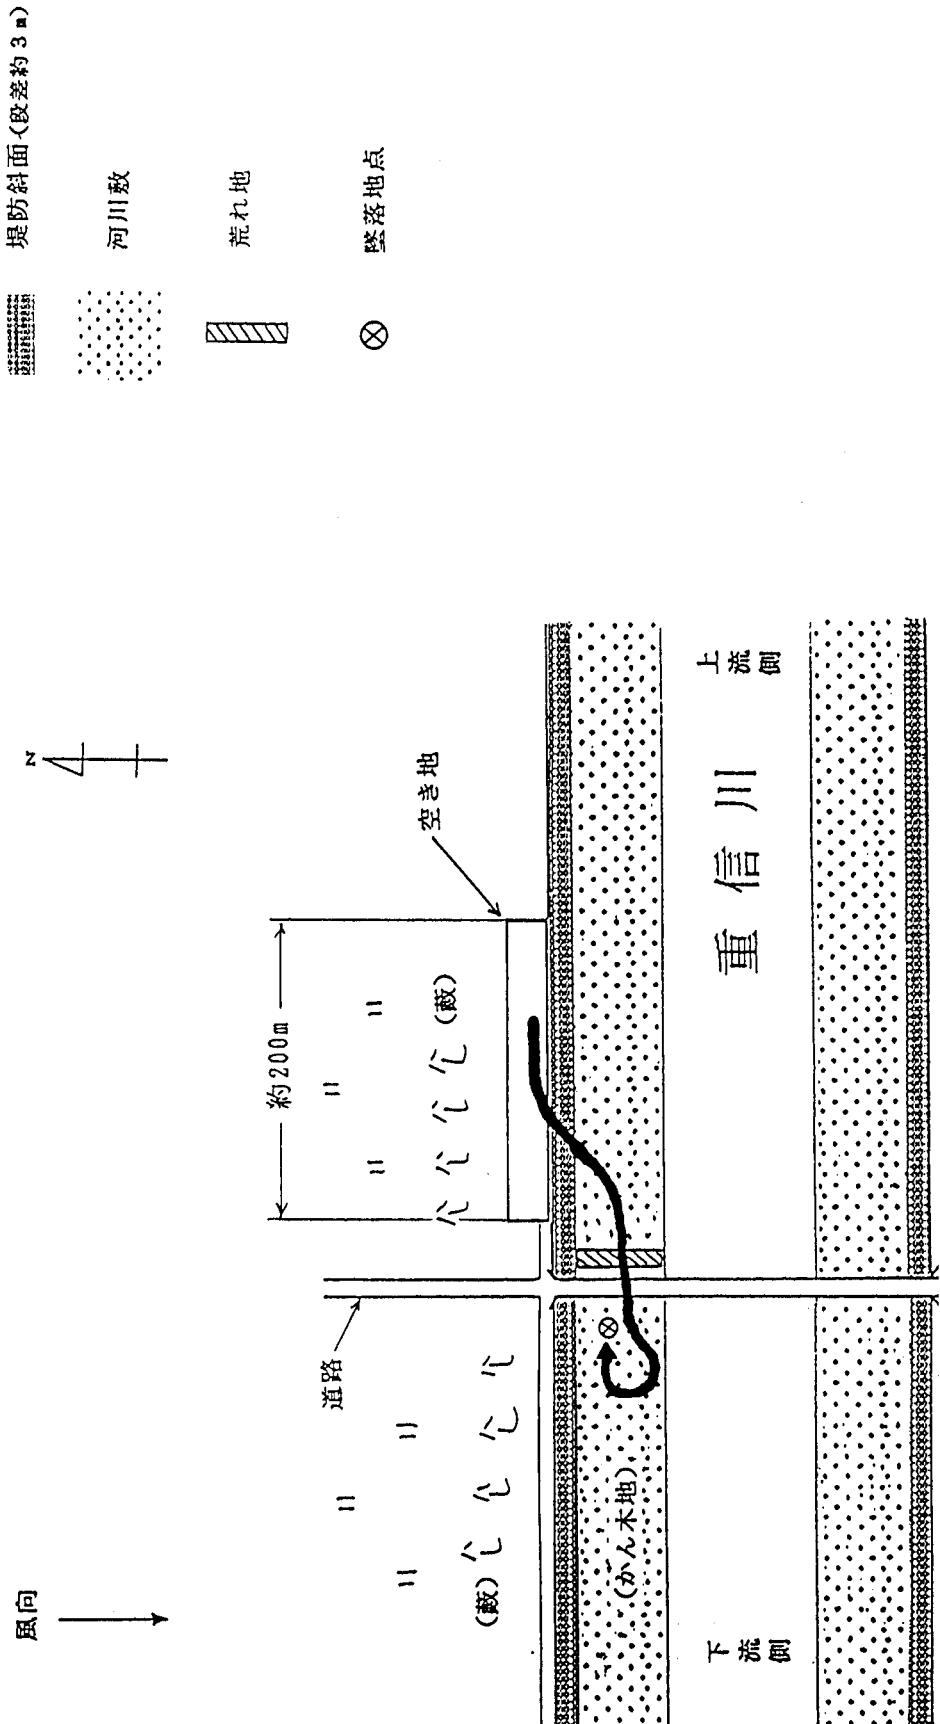
付図1

同機は、操縦者が地上滑走で出力レバーを大きく操作した際、突然浮揚して風に流され、左に偏向した。

操縦者は、左側が段差約3メートルの堤防斜面で、その下が河川敷となっているため危険を感じ、とっさにエンジン出力を最大にした。

同機は、左に偏向しながら河川敷の上空高度約10メートルに上昇した。

操縦者は、河川敷に不時着しようと思ってエンジン出力を絞り、辺りを見回したが前方が土砂の盛り上がった荒れ地であったため、そのまま飛行を続け、前方には適当な場所が見当たらなかったため反対方向から河川敷へ不時着しようと考えた。

同機は、重信川河川敷の上空を高度約10メートル、速度55~60キロメートル／時で水平飛行して反方位への右旋回を行った後、機首下げ状態となつたため操縦者が操縦かんを引いたが、機体は一瞬機首を上げた後、直ぐに機首下げとなり河川敷に墜落した。

事故現場見取図
