航空事故調査報告書
日本学生航空連盟所属
ユビ/アレキサンダー・シュライハー式ASK-13型JA2311
大分県直入郡久住町久住滑空場
昭和61年7月26日

昭和62年12月16日
航空事故調査委員会議決

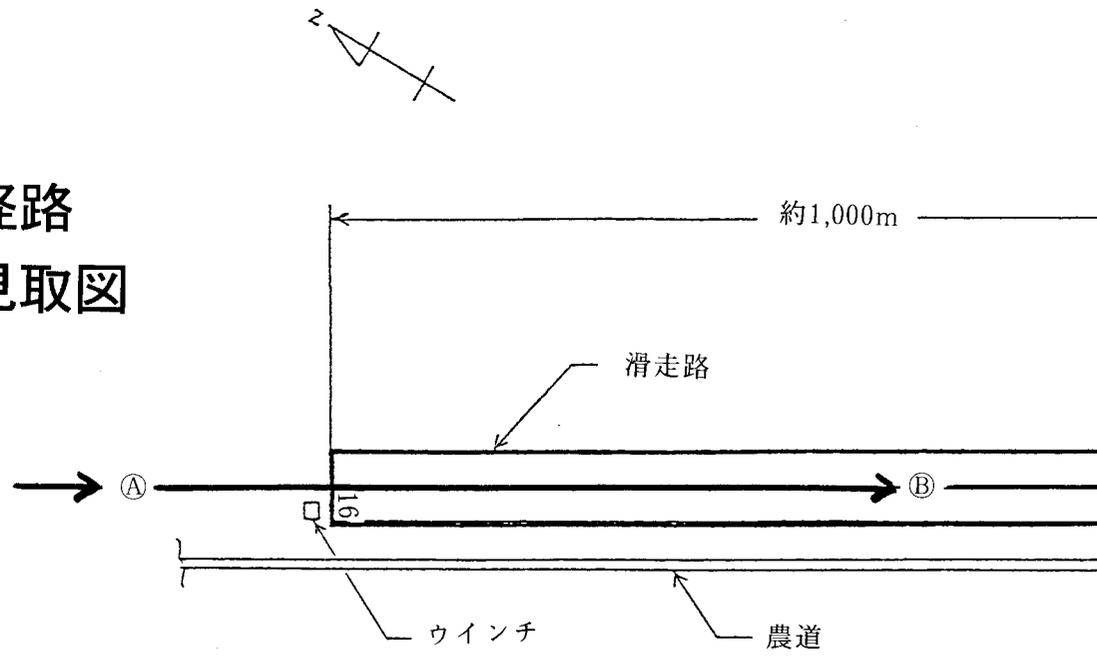
推定着陸進入経路 及び滑走路見取図

同機は、えい航索から離脱した後右旋回を行い、その後180度の左旋回を行って滑走路16に正対し、対地高度約70メートルから着陸態勢に入ったが、速度が大きかったため、機長は練習生に対し減速を指示し、練習生はダイブ・ブレーキを徐々に開きながら降下した。

機長は、その後の着陸進入中の高度が高いため、このままではオーバーランとなり滑空場内に停止することは困難と考え、滑走路中央付近、対地高度約40メートルで半開きのダイブ・ブレーキを全閉にするとともに、練習生に対し滑走路を通過し反方位から着陸する旨を伝え、操縦を交替して増速のため機首下げ操作を行った。

滑走路34端付近にいた目撃者によれば、「同機は対地高度約5メートルで滑走路34端を通過した後左旋回をし、次いで、180度の右旋回へ移行して滑走路34に向かった。」とのことで

あり、同機は滑走路34への右旋回中、同滑走路手前約110メートルの農道に右主翼先端を接触させた後、農道わきの崖の斜面に機首から衝突して右へ回転し、同斜面に停止した。

3.1.5 同機が滑走路34端を通過した後、同滑走路への着陸のための右旋回中、滑走路手前約110メートルの農道に右主翼先端を接触させ崖の斜面に衝突したのは、機長が反方位からの着陸進入経路を選定する際、同機の速度と対地高度との関係に係る判断が適切でなかったため滑走路へ到達できなかったことによるものと推定される。

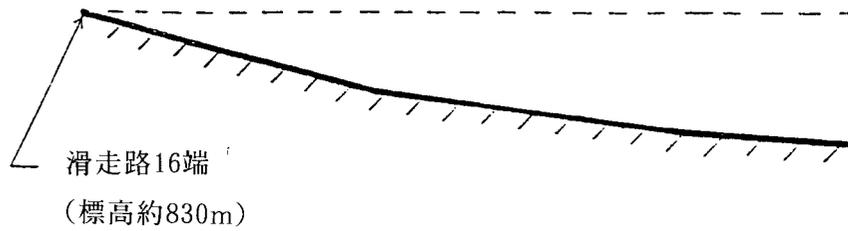
滑走路の断面図

久住滑空場は、阿蘇山系北東部の高原に設置されており、滑走路(長さ約1,000メートル、幅約40メートル)は北側が高く、滑走路両端付近の標高差は約40メートルとなっている。滑走路34端から手前はなだらかに傾斜した草地で、手前約100メートル付近は2メートルほど

低く、さらに手前は崖(事故発生地点付近の段差約8メートル)になっており、その下側を農道が斜めに横切っている。

なお、当時の風の状況から、事故現場付近には吹き下ろしによる下降風の発生が考えられる。
