航空事故調査報告書

エンストロム式 280C型 JA7589

愛知県知多郡美浜町富具崎港沖

昭和61年 5月17日

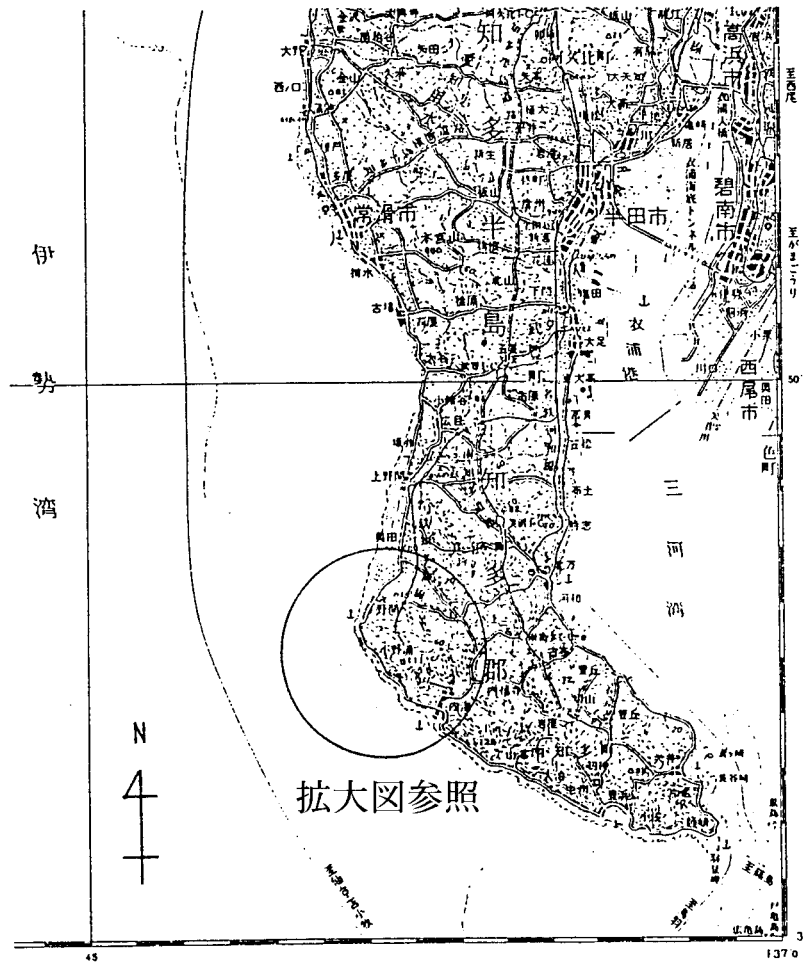
推定飛行経路図

機長によれば、機長は取材現場の上空に先行の取材ヘリコプタを視認したため、先行機と無線交信を行った後、高度約500フィートにおいて待機した。その後、先行機が取材現場を離れたことを確認して、撮影対象のモーターボートに接近するため、高度約350フィートまで緩やかな右旋回の降下飛行を行った。引き続き高度約300フィートまで速度約60～70マイル/時の直線降下飛行を行ったが、その際、機長のヘッドセットを通して「ポツッ」という

ような音を聞き、計器類を点検したところ、ロータ／エンジン回転計のエンジンの指針が、ロータの指針と一致して約2,700RPM(最小限界2,750RPM、最大限界2,900RPM)にまで低下しているのを視認した。機長は、直ちにエンジンのスロットルを全開側に操作したが、エンジンの回転速度は増加することなく、ロータの指針と針割れの状態となり、エンジンの指針のみが低下していったため、機長は、海上のモーターボートとの接触を避けるようにして、オートロテーション飛行により美浜町富具崎港沖北北西約200メートルの海上に不時着を行ったとのことである。
