航空事故調査報告書
ホームビルト三河式HA-500型超軽量動力機
和歌山県和歌山市小豆島
昭和61年9月12日

昭和62年12月23日
航空事故調査委員会議決

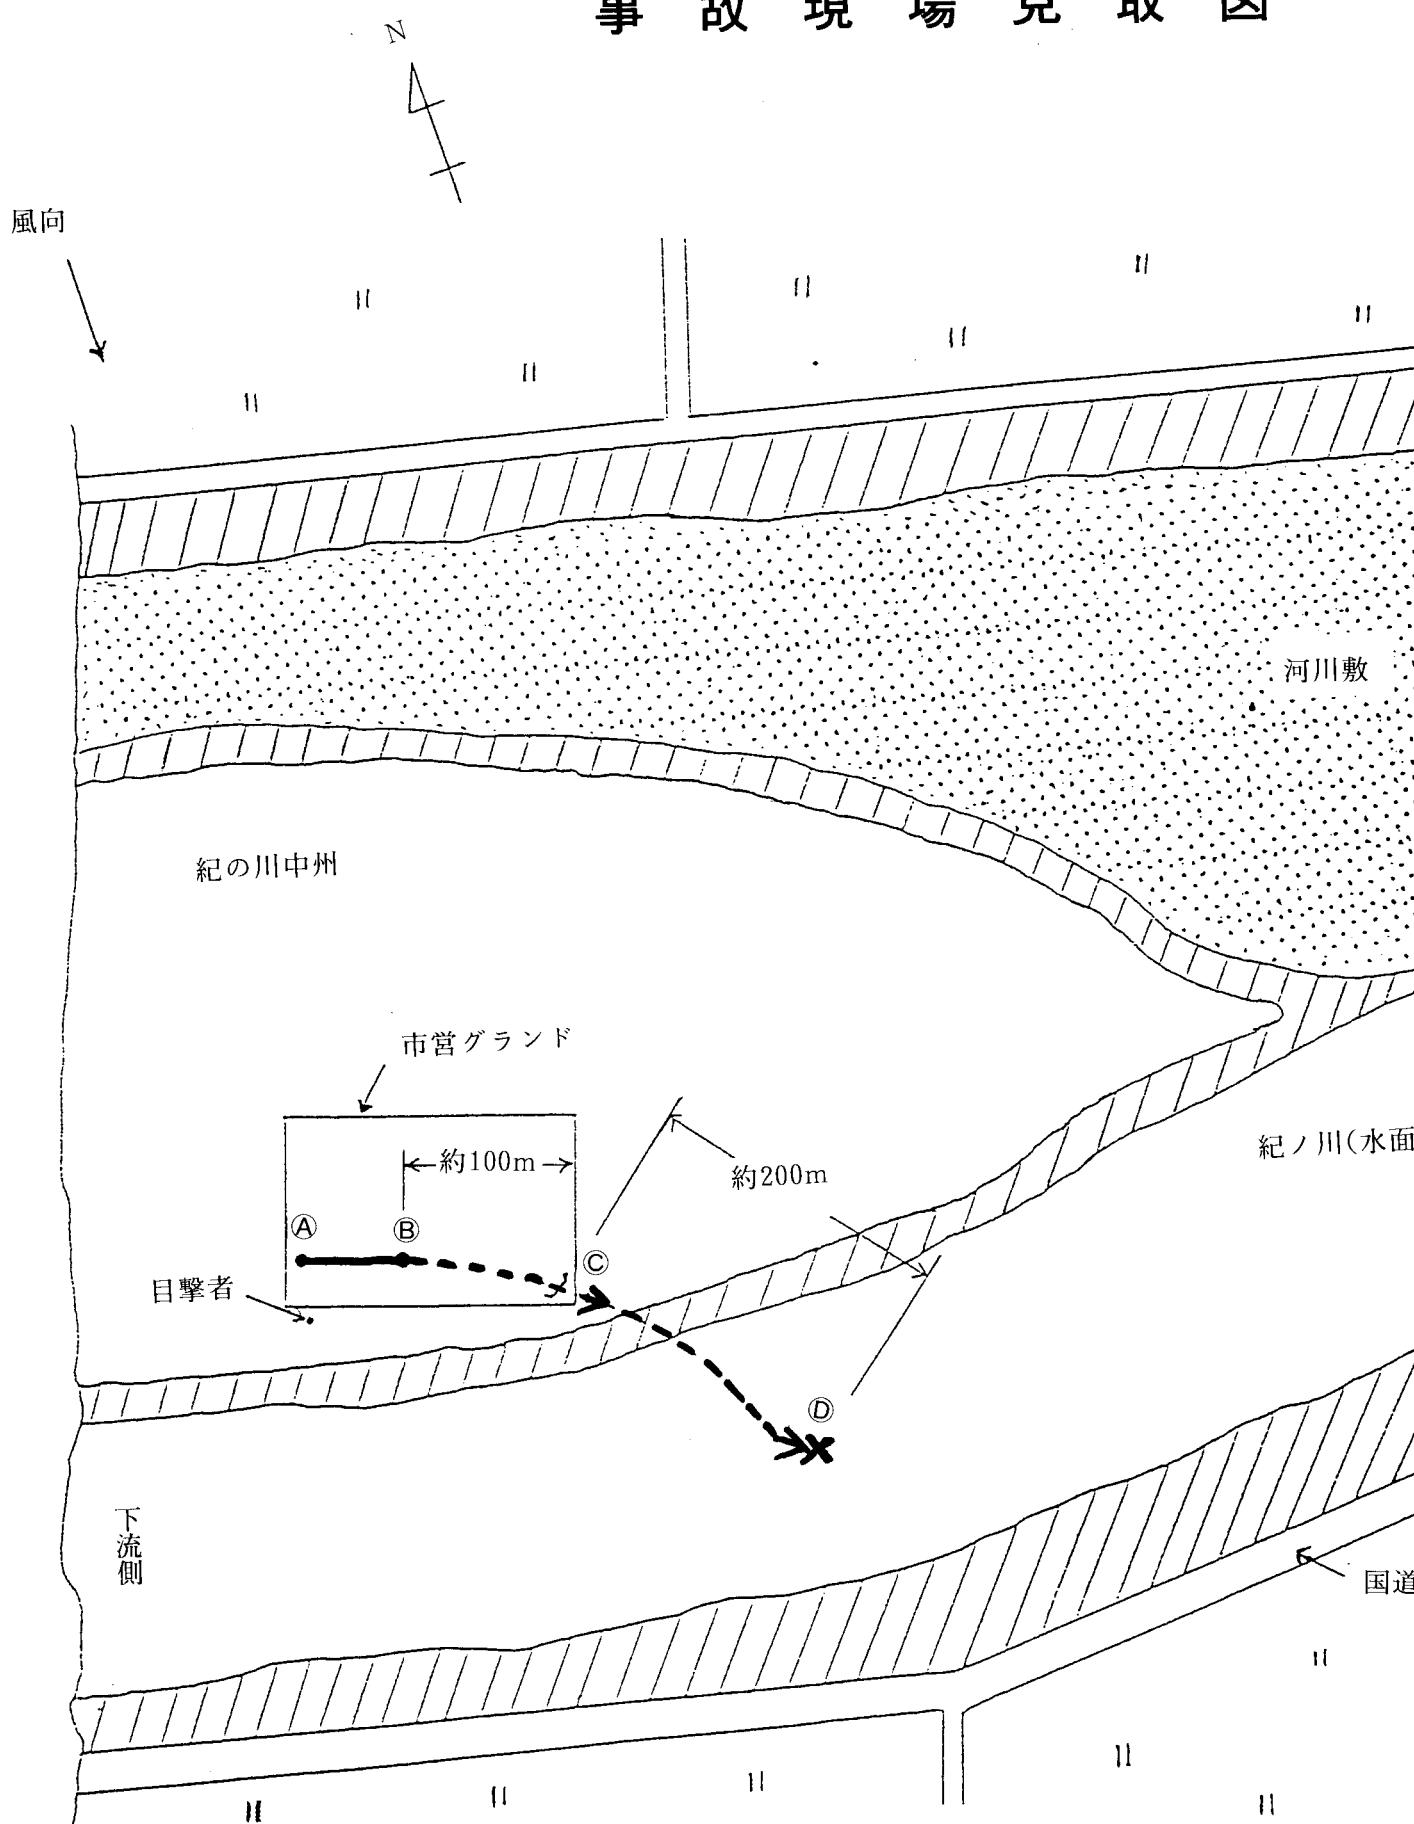
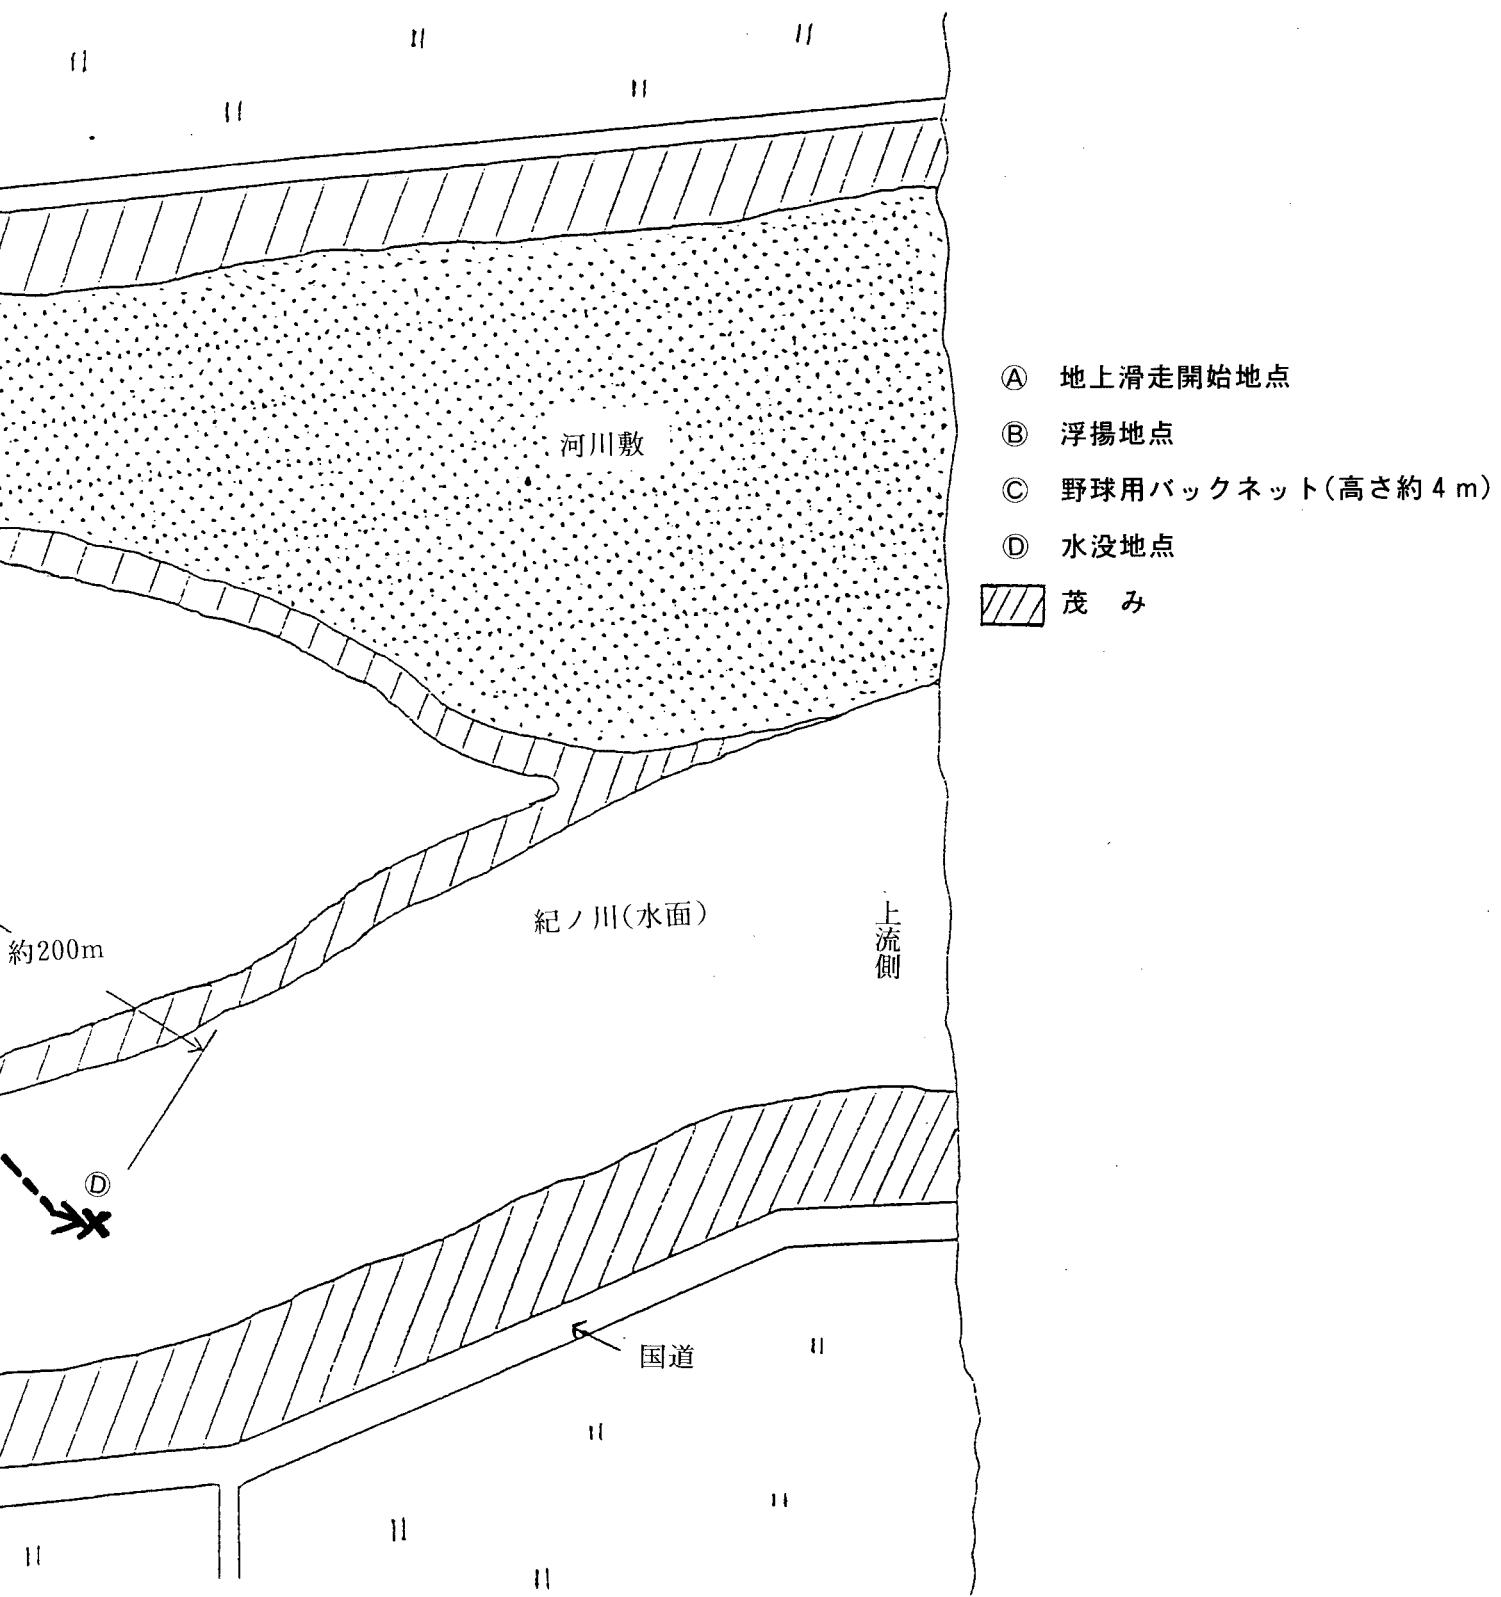
事故現場見取図

その後、操縦者は、同レバーを少し戻し紀ノ川上空に出たが、前方に国道が見えたので左旋回しようと思い、操縦桿を左に倒したところ、同機は左に偏向するとともに高度が低下して、左主翼下げ状態で紀ノ川に墜落したことである。

目撃者によれば、同機は、浮揚後高度約2メートルで飛行し、上昇してバックネットをすれすれに飛び越えた後、川岸の茂みを過ぎた辺りから見えなくなったとのことである。

同機は、機首から接水して前転し、背面姿勢となって紀ノ川中央付近に水没した。
