航空事故調査報告書  
日本グライダークラブ所属  
日飛ピラタス式B4-PC11AF型JA2276  
群馬県邑楽郡板倉町  
昭和61年5月5日

昭和63年2月3日  
航空事故調査委員会議決

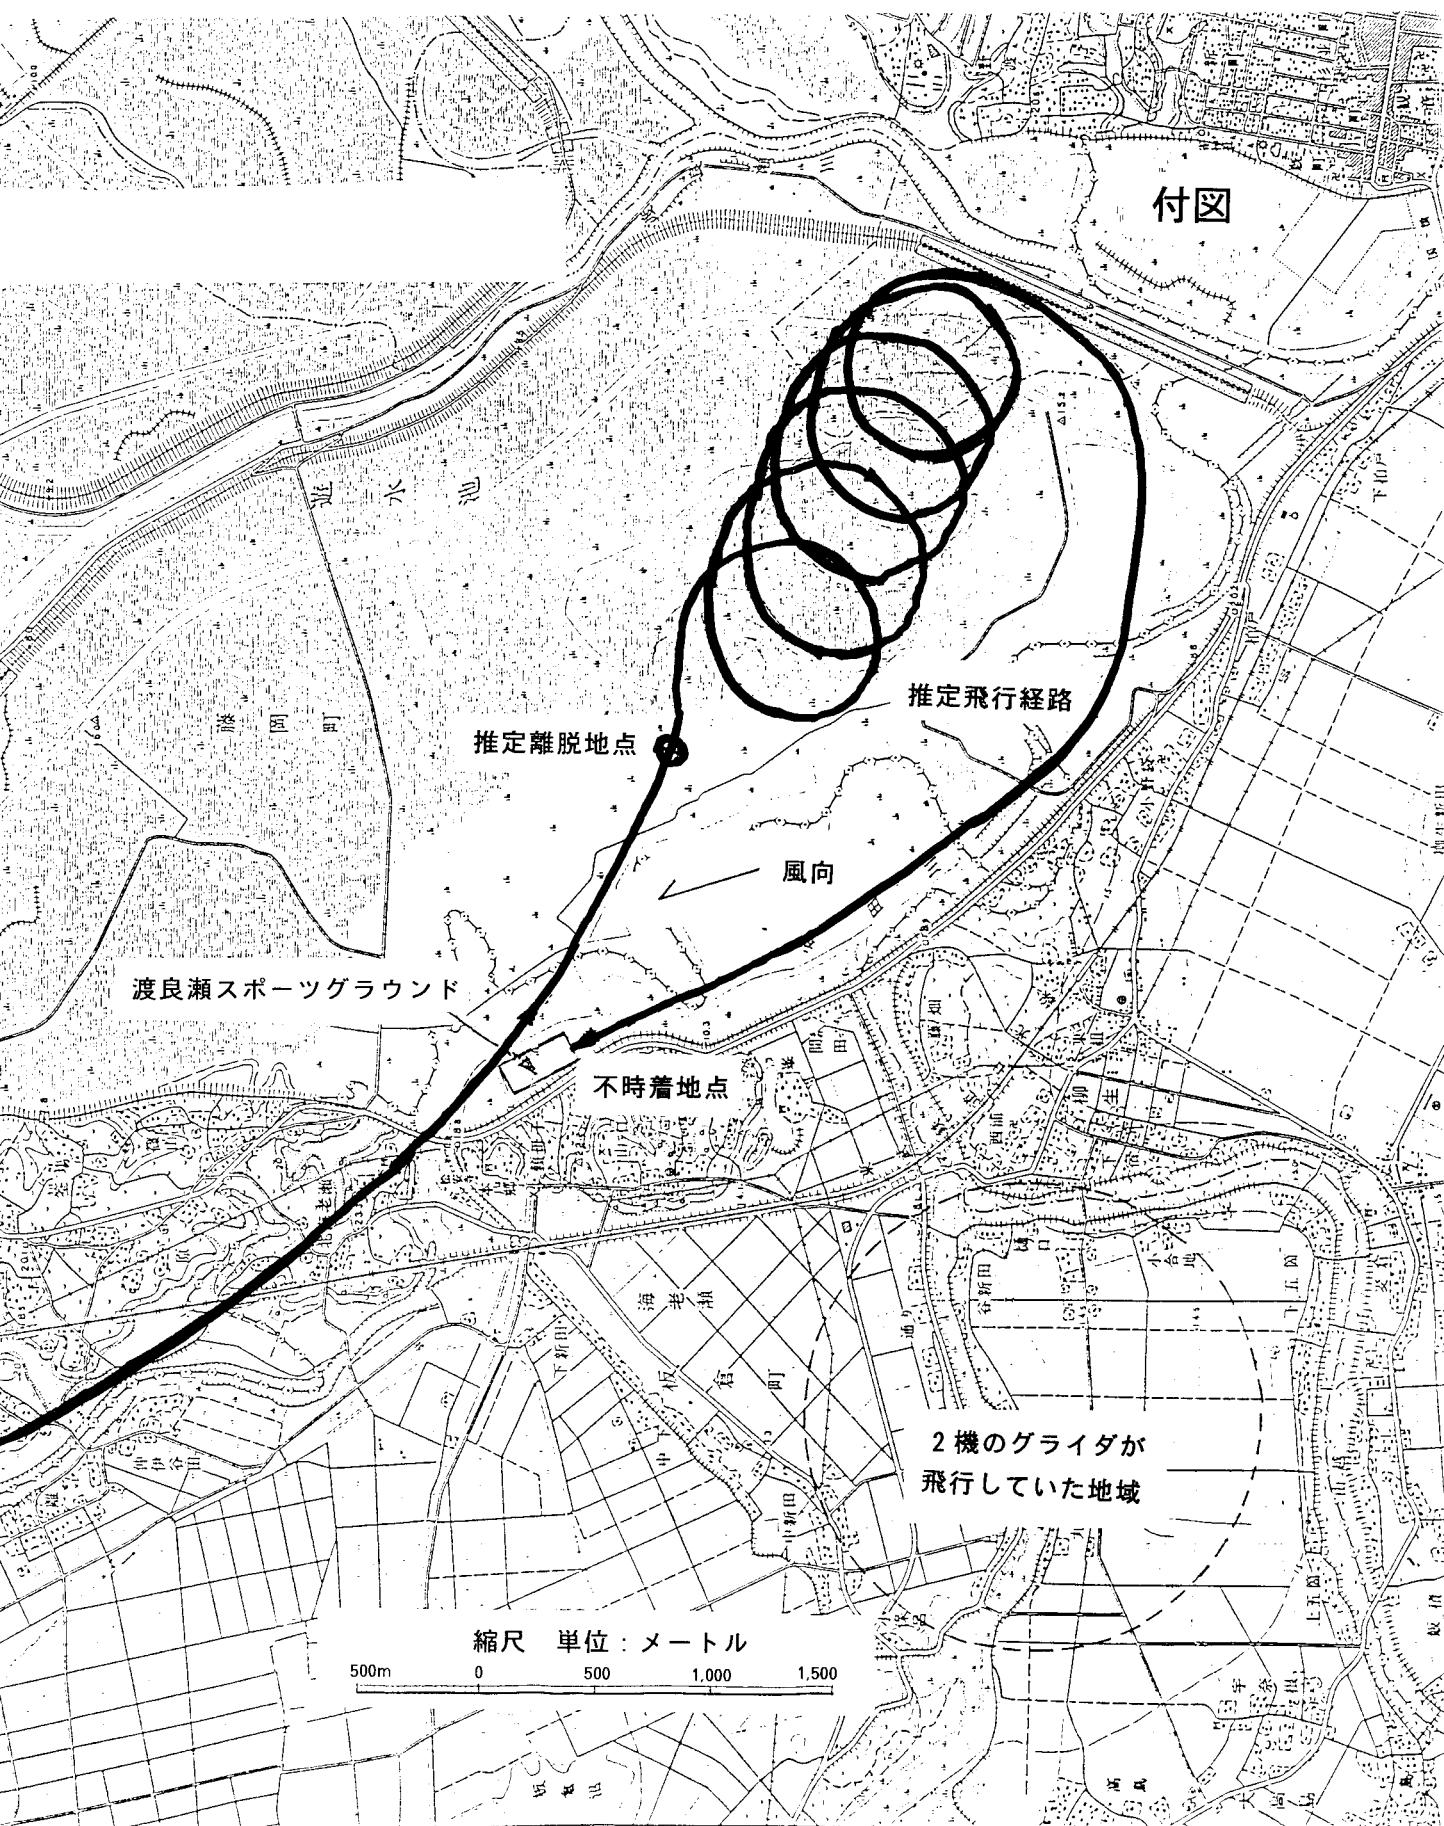
# 推定飛行経路図

JA2276は、飛行訓練のため昭和61年5月5日11時00分ごろ、群馬県邑楽郡板倉町渡良瀬川河川敷内の板倉滑空場(以下「滑空場」という。)を飛行機えい航により滑走路15から離陸した。同機は離陸後正常な上昇を続け、11時05分ごろ滑空場の南東約6キロメートルの渡良瀬遊水池上空に差し掛かったところで上昇気流を感じたので、滑空機の機長は、その地点(高度約550メートル)でえい航機から離脱した(付図参照)。

機長は、離脱後右旋回を繰り返しながら上昇気流を探したが、発見することができず、同機の高度は徐々に低下した。高度が約400メートルになったとき、機長は同機の西5キロメートル付近に2機のグライダが旋回しているのを認め、その方向へ機首を向け、直線飛行を開始した。その後、同機は急激な下降気流に遭遇し、高度約300メートルに低下したため、滑空場に戻ることはできないと判断し、滑空場の南南東約5キロメートルにある板倉町渡良瀬スポーツグラウンド(以下「グラウンド」という。)への不時着を決意した。

同機はグラウンドに南から北に向かって進入し、脚上げのまま速い速度でグラウンド手前の草地に接地した。同機は接地後の滑走中、草地と道路の境界にあった盛り土に、機首が、次いで左翼端が接触した。同機は、機首上げとなって左翼端を中心にして左に傾斜した状態で、回頭しながら大きくバウンドし、盛り土の前方の道路を飛び越え、グラウンド内に尾部から接地して、機首を大きく左へ振って停止した。
