# 航空事故調査報告書

ビーチクラフト式A36型 JA3762

南紀白浜空港

昭和61年8月3日

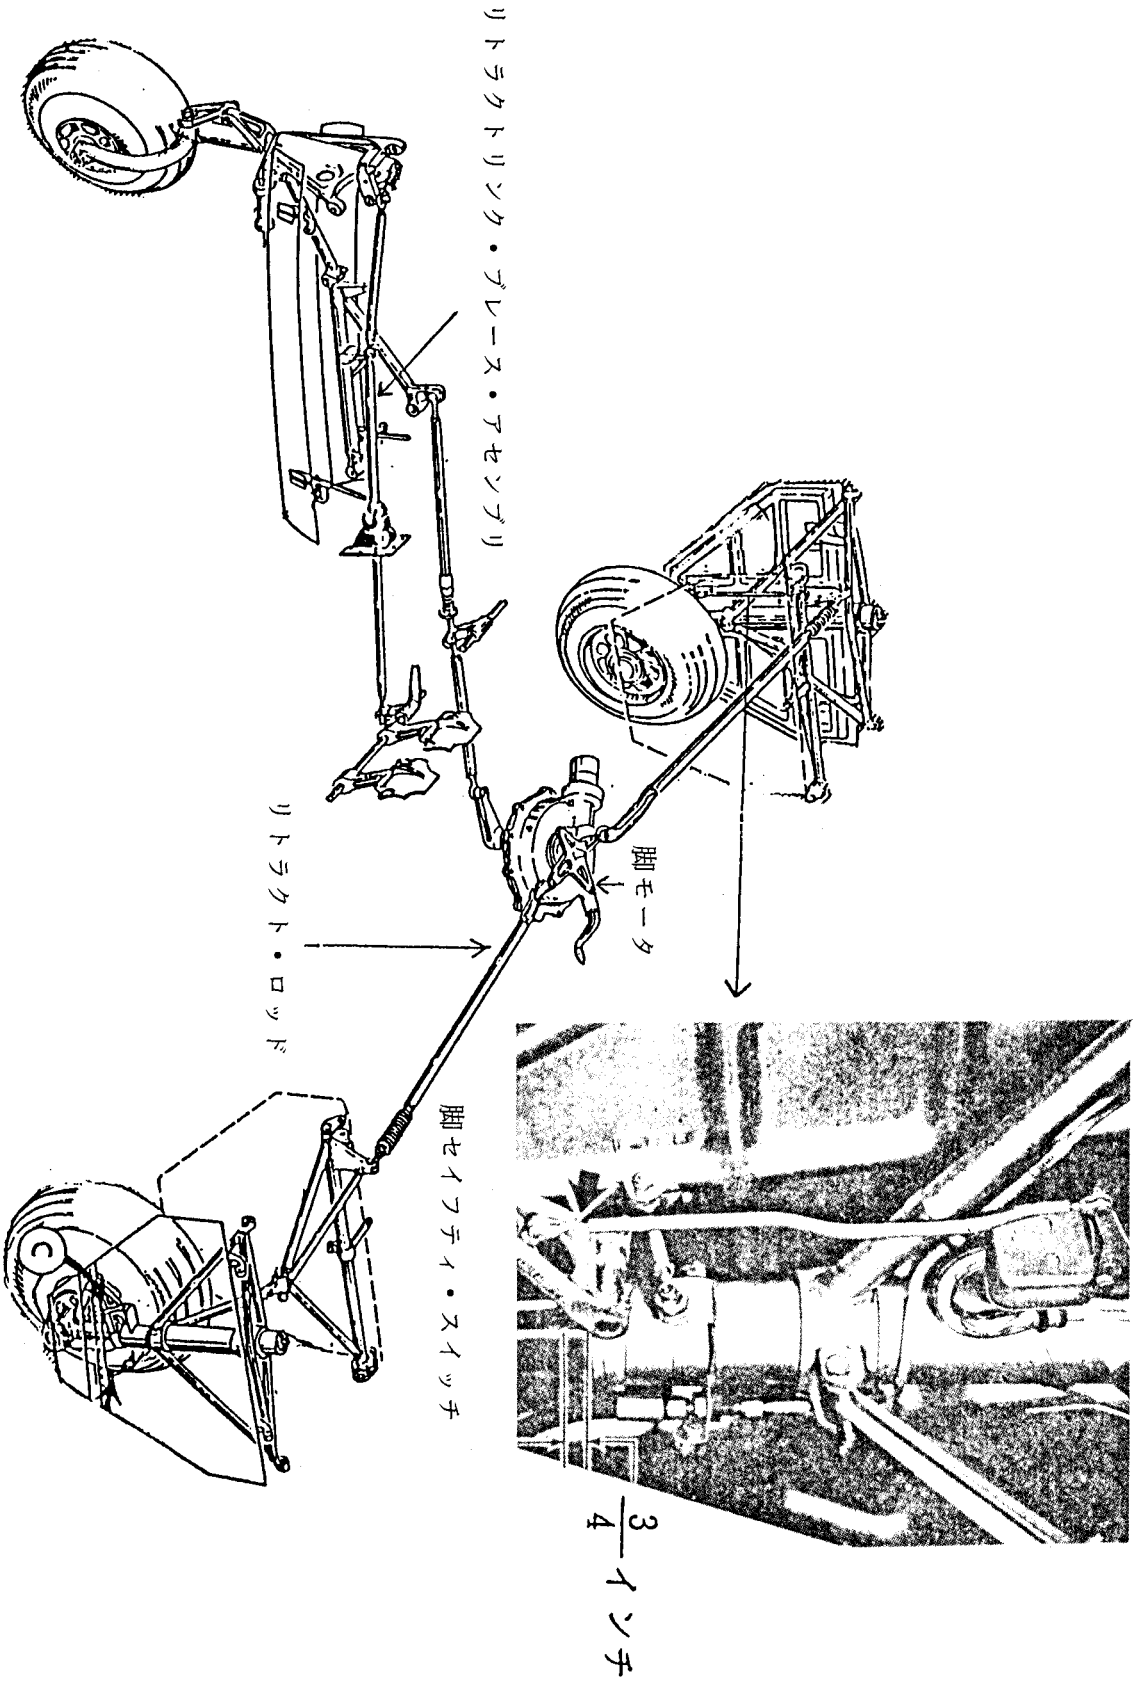
脚系統図

JA3762の脚セイフティ・スイッチは、右主脚機構に取り付けられていた(付図1参照)。

同機のマニュアルによれば、脚セイフティ・スイッチは、右主脚オレオが完全に伸びきった状態から約3/4インチ(約19ミリメートル)圧縮される間において、脚作動モータへの電気回路が「接」の状態(以下「エア・モード」という。)となり、また、同オレオが約3/4インチを超えて圧縮された場合「断」の状態(以下「グランド・モード」という。)となるように調整するよう記載されている。

同機をジャッキ・アップし、脚セイフティ・スイッチの機能を調査した結果、右主脚のオレオが上記規定値より約5ミリメートル多い約24ミリメートル縮んだ位置で、「エア・モード」から「グランド・モード」となったが、これはスイッチ部の調整の不良によるものと認められた。

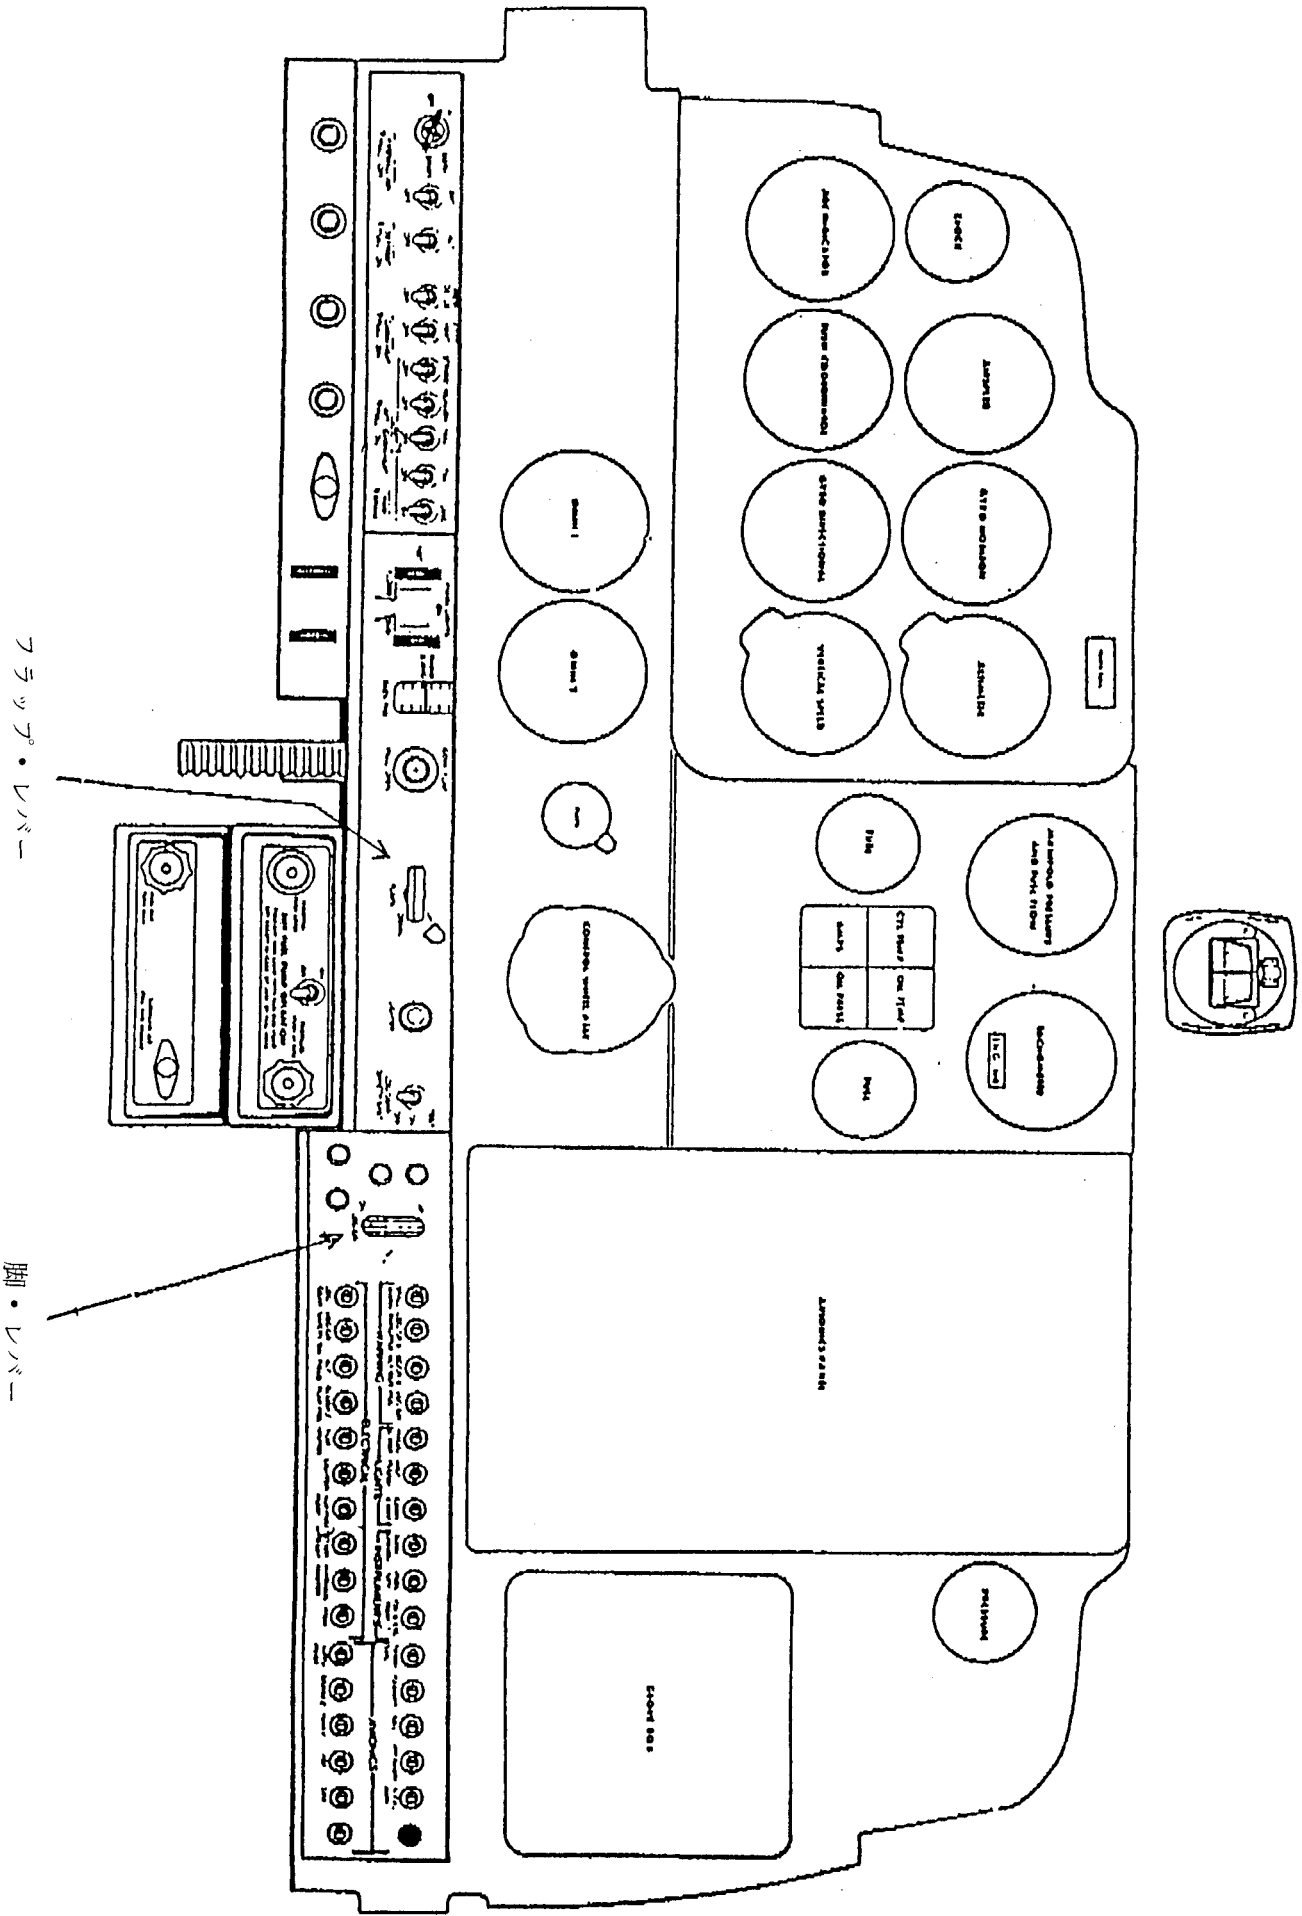
付図 2

事故機と同型式の航空機においては、フラップと脚の操作レバーが近接した位置にあり、誤操作をする可能性は他の型式機よりは高いと考えられる(付図2 参照)。

したがって、このような航空機については、着陸装置の安全装置の作動原理を十分理解して、安全運航の確保になお一層配慮する必要があると考えられる。
