## 航空事故調査報告書 (63-3)

航空事故調査報告書  
中日本航空株式会社所属  
アエロスパシアル式SA315BアルウェットⅢ型JA9400  
長野県茅野市赤岳山頂  
昭和62年5月27日

昭和63年2月17日  
航空事故調査委員会議決

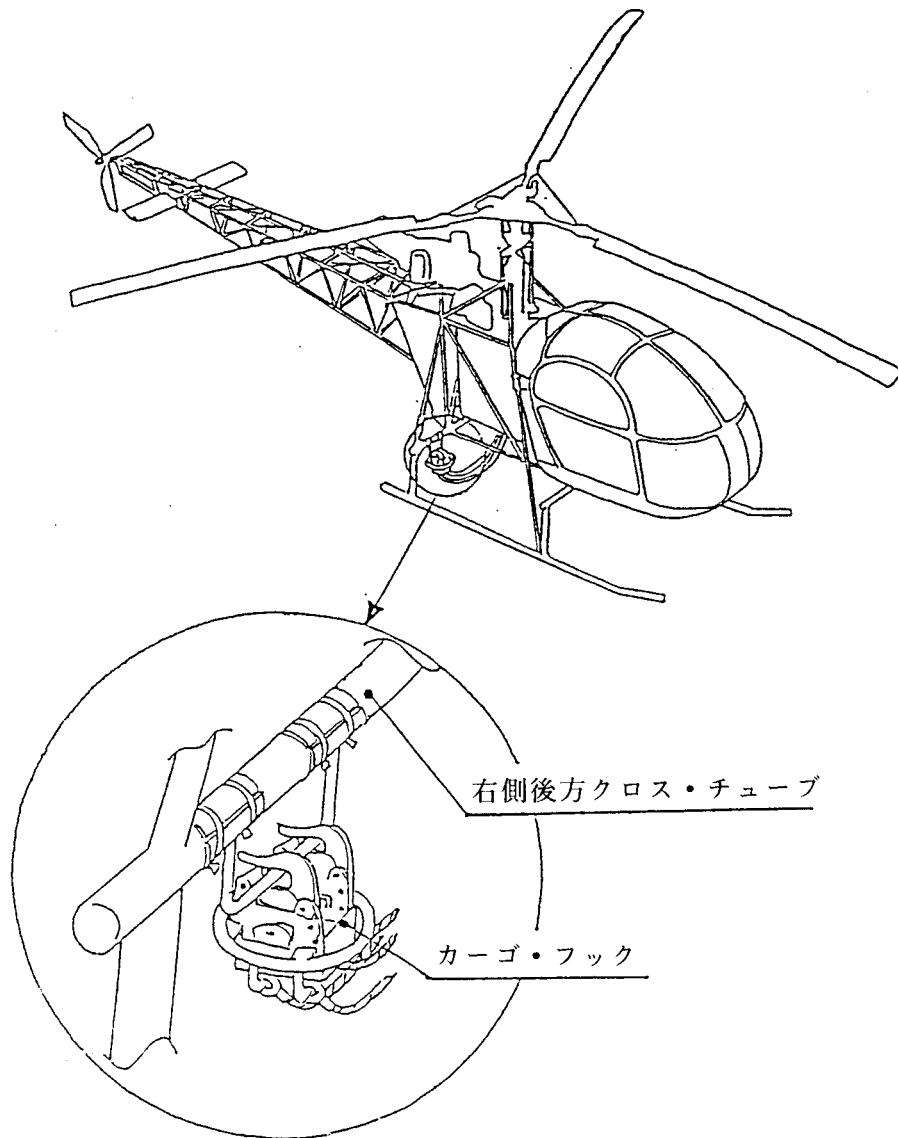
付図1

その後、同整備士に、機体の右側後方のサポート(付図1参照)に固定してあるカーゴ・フックを通常の物資吊り下げ可能な状態にさせるために、再度、同荷卸し場へ整備士の誘導に

「サポート」取付状態

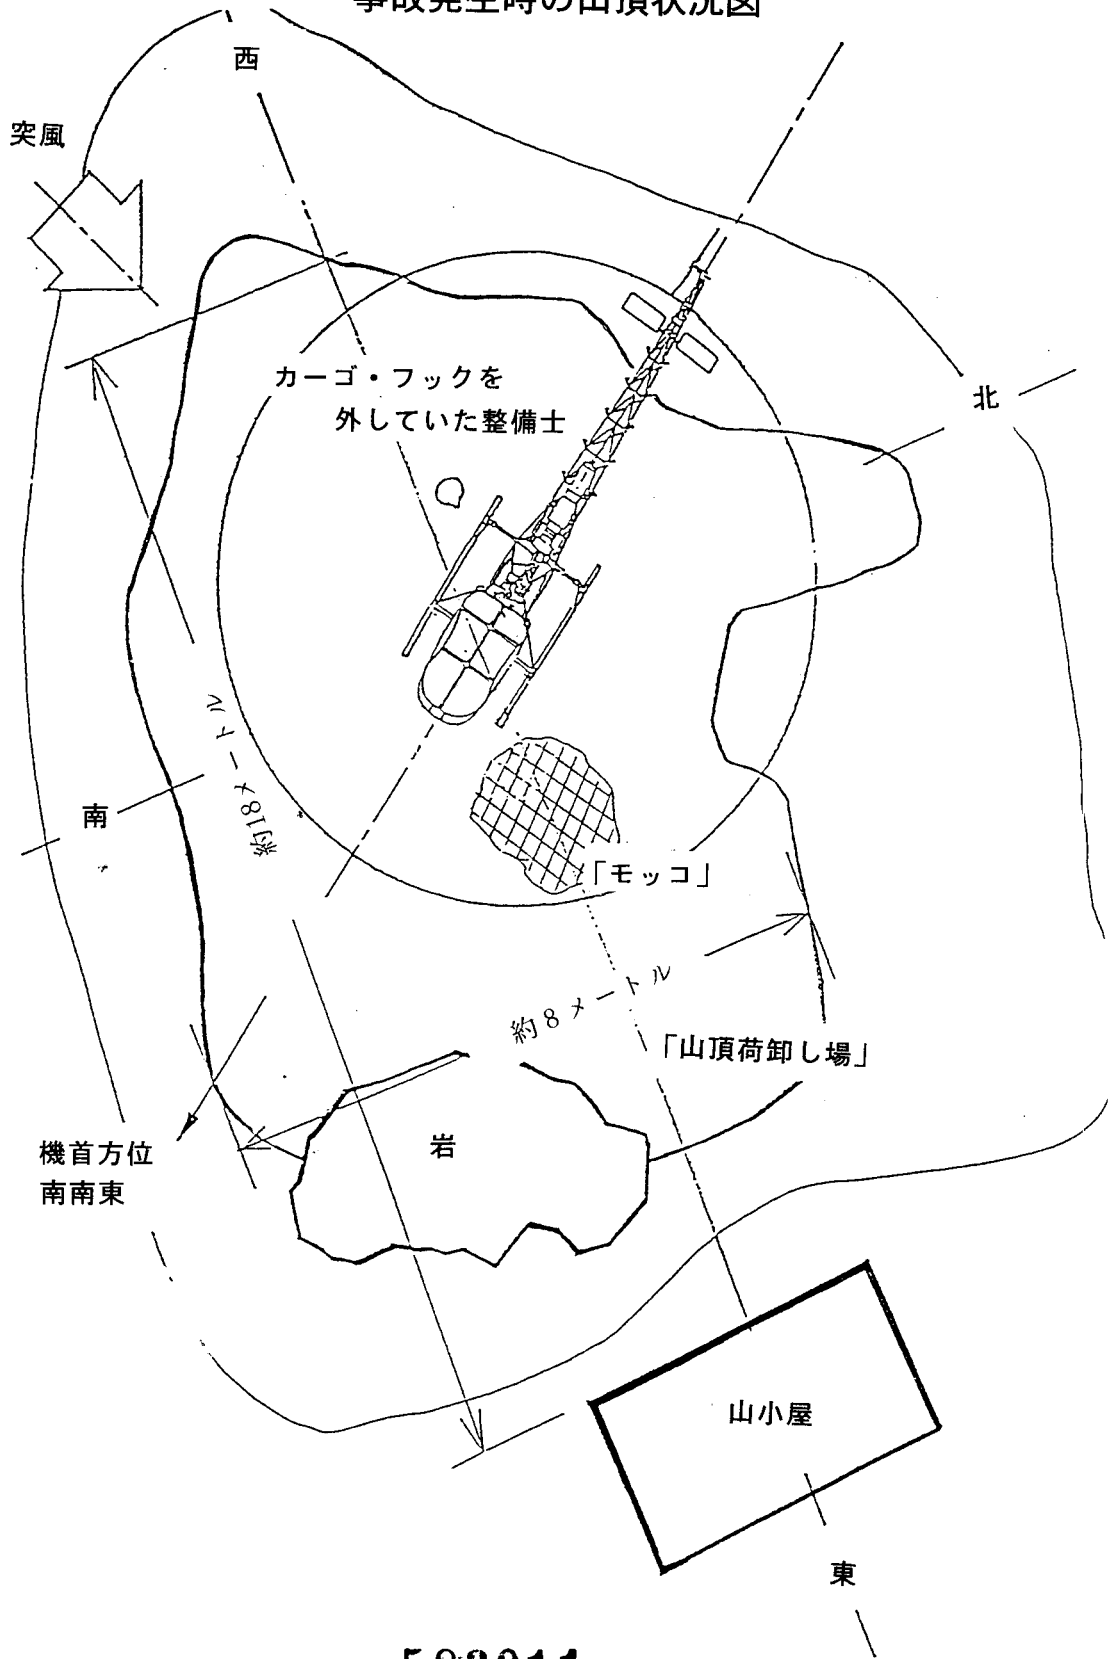
付図 2

機長は、整備士がホバリング中に行う作業を容易にするため、同整備士の足場を考慮して、輸送する物資が入ったモッコ(以下「モッコ」という。)の右後方付近で低高度ホバリングを行った(付図2参照)。

事故発生時の山頂状況図

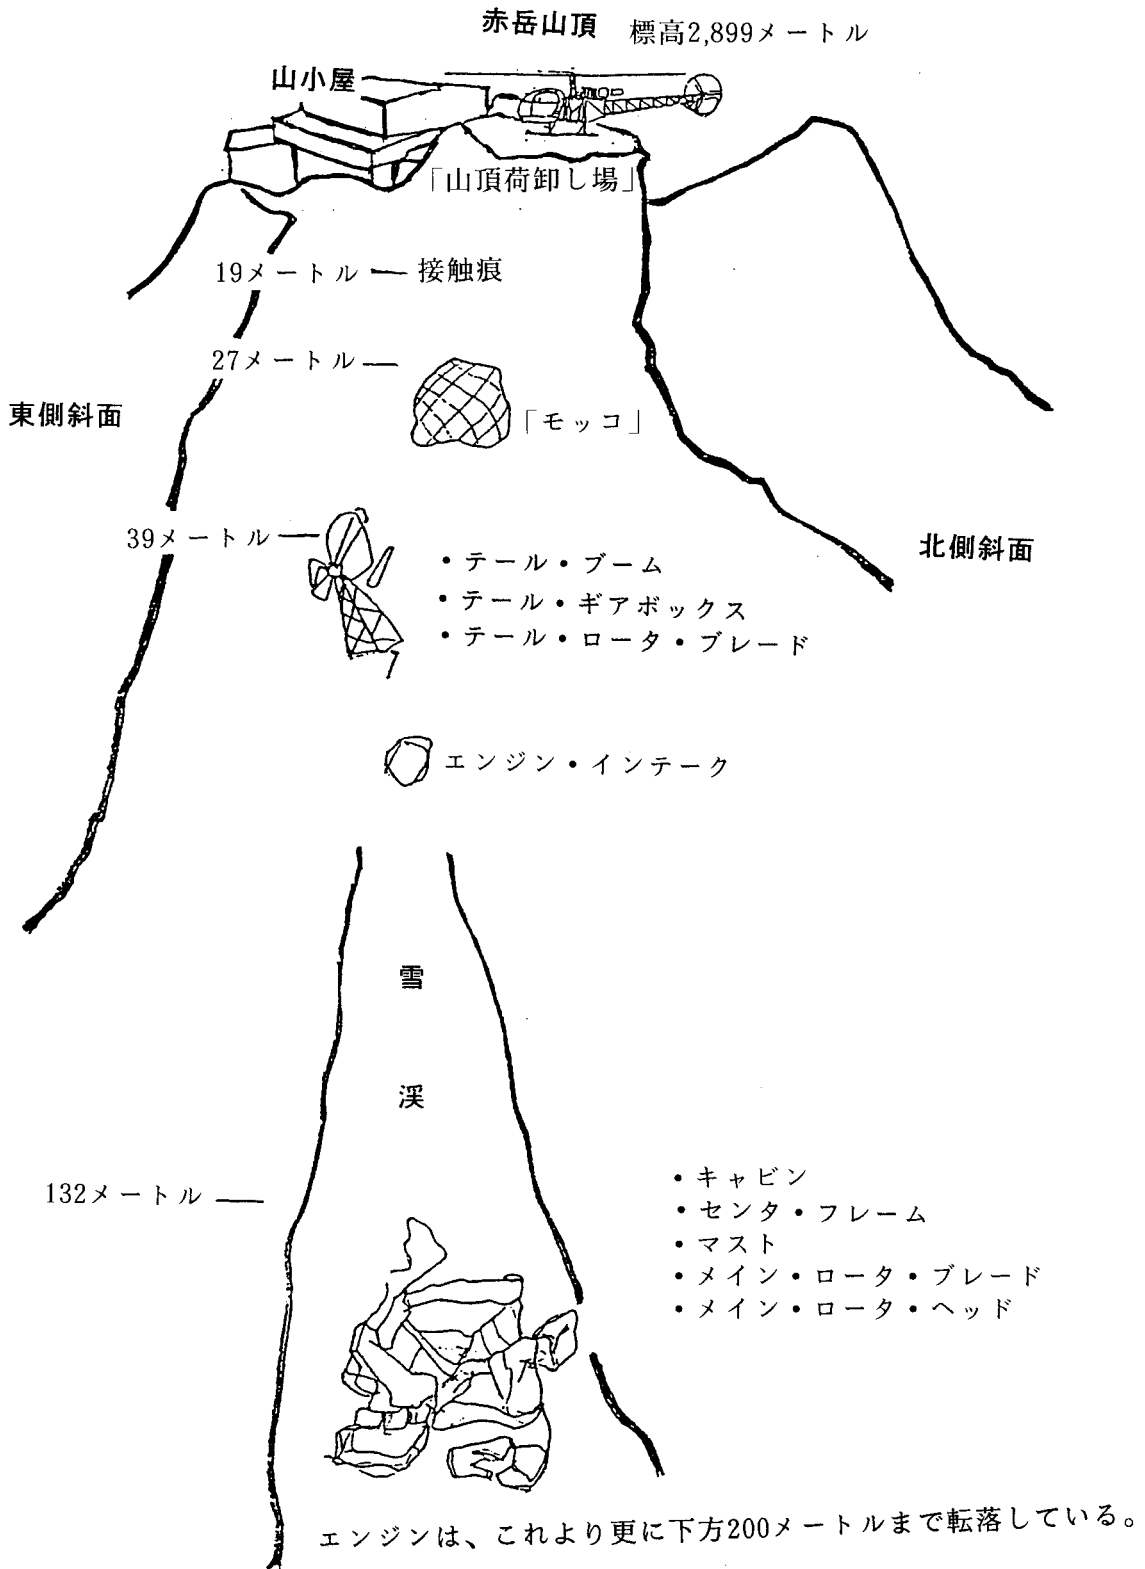
付図3

同機は途中で機体の一部を散乱させながら(付図3参照)斜面を滑落して、約135メートル下方の雪渓上で停止した。

# 残骸散乱図
