# 航空事故調査報告書

ティラトーン式ティエラ 2 型超軽量動力水上機

岡山県笠岡市

昭和61年 7 月14日

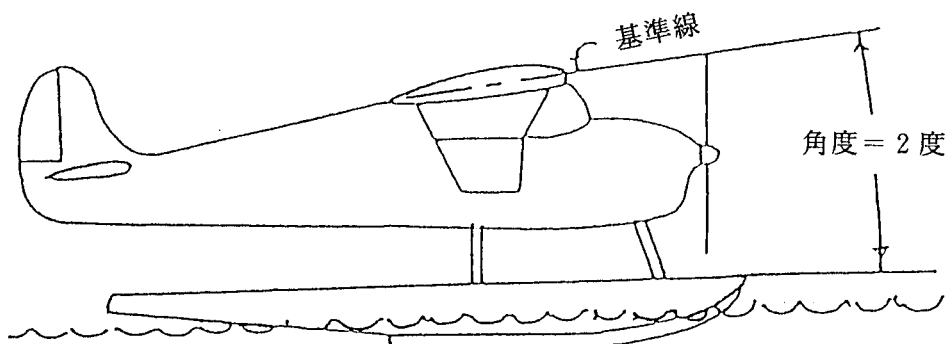
正しいフロート取付け角度

3.1.4 同機のオペレーション・マニュアルによれば、フロートの正しい取付け角度は最大2度(付図1参照)であり、この角度を大きくすることは、飛行時、フロート上面に風を受け、揚力を減少させることとなり、その作用は、飛行速度が80キロメートル/時を超えると顕著になると記述されている。

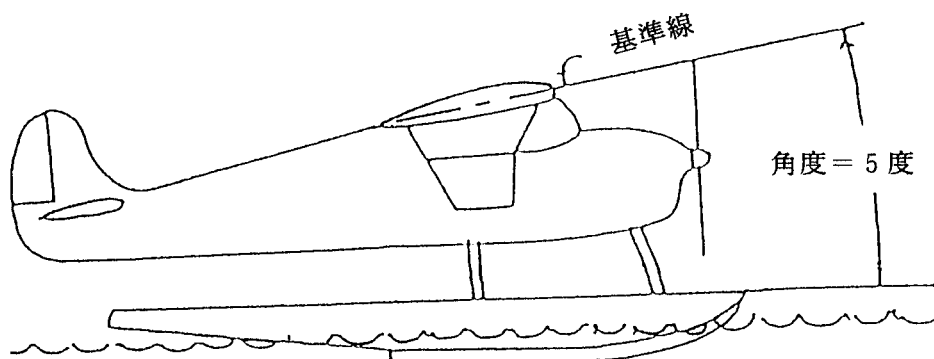
事故機フロート取付け角度

3.1.3 操縦者の口述によれば、操縦者は、前日の飛行終了後フロートの水切りをよくしようとして、フロートの取付け角度を大きくする作業を行ったとのことであり、これにより、同機のフロート取付け角度は5度前後になったものとみられ、このことは、速度の増加とともにフロートの前方部が次第に沈み込む傾向を強くし、その影響で同機の離水は前日より更に悪くなっていたものと推定される。

以上のことから、操縦者が前日行ったフロート取付け角度の調整作業は、適切でなかったものと推定される。

3.1.5 操縦者の口述によると、同機は離水のための水上滑走を開始後、通常の場合の滑走距離約150メートルを過ぎても離水することができず、その後も速度を増加しながら滑走し、滑走の開始から約250メートルで離水し、上昇に移行しようとしたところ、機体が沈下したとのことである。これは、操縦者が前日に実施したフロートの取付け角度の調整が適切でなかったため、同機のフロートの水切れが更に悪化し、離水までにはほぼ池の全長にわたる250メートルという長い滑走距離を要したものと推定される。また、この間にかなり増速されたとみられることから、離水時の速度も、通常の場合の離水速度(約50キロメートル/時)を上回る状態であったものと推定される。同機は、通常よりも高速で離水し、その後80キロメートル/時を上回る速度となったことが考えられ、そのためフロートの上面に作用する空気力によって、機体が沈下したものと推定される。
