航空事故調査報告書
日本内外航空株式会社所属
セスナ式172P型 JA3906
岐阜県多治見市市之倉町
昭和62年2月23日

昭和63年3月9日
航空事故調査委員会議決

1 航空事故調査の経過

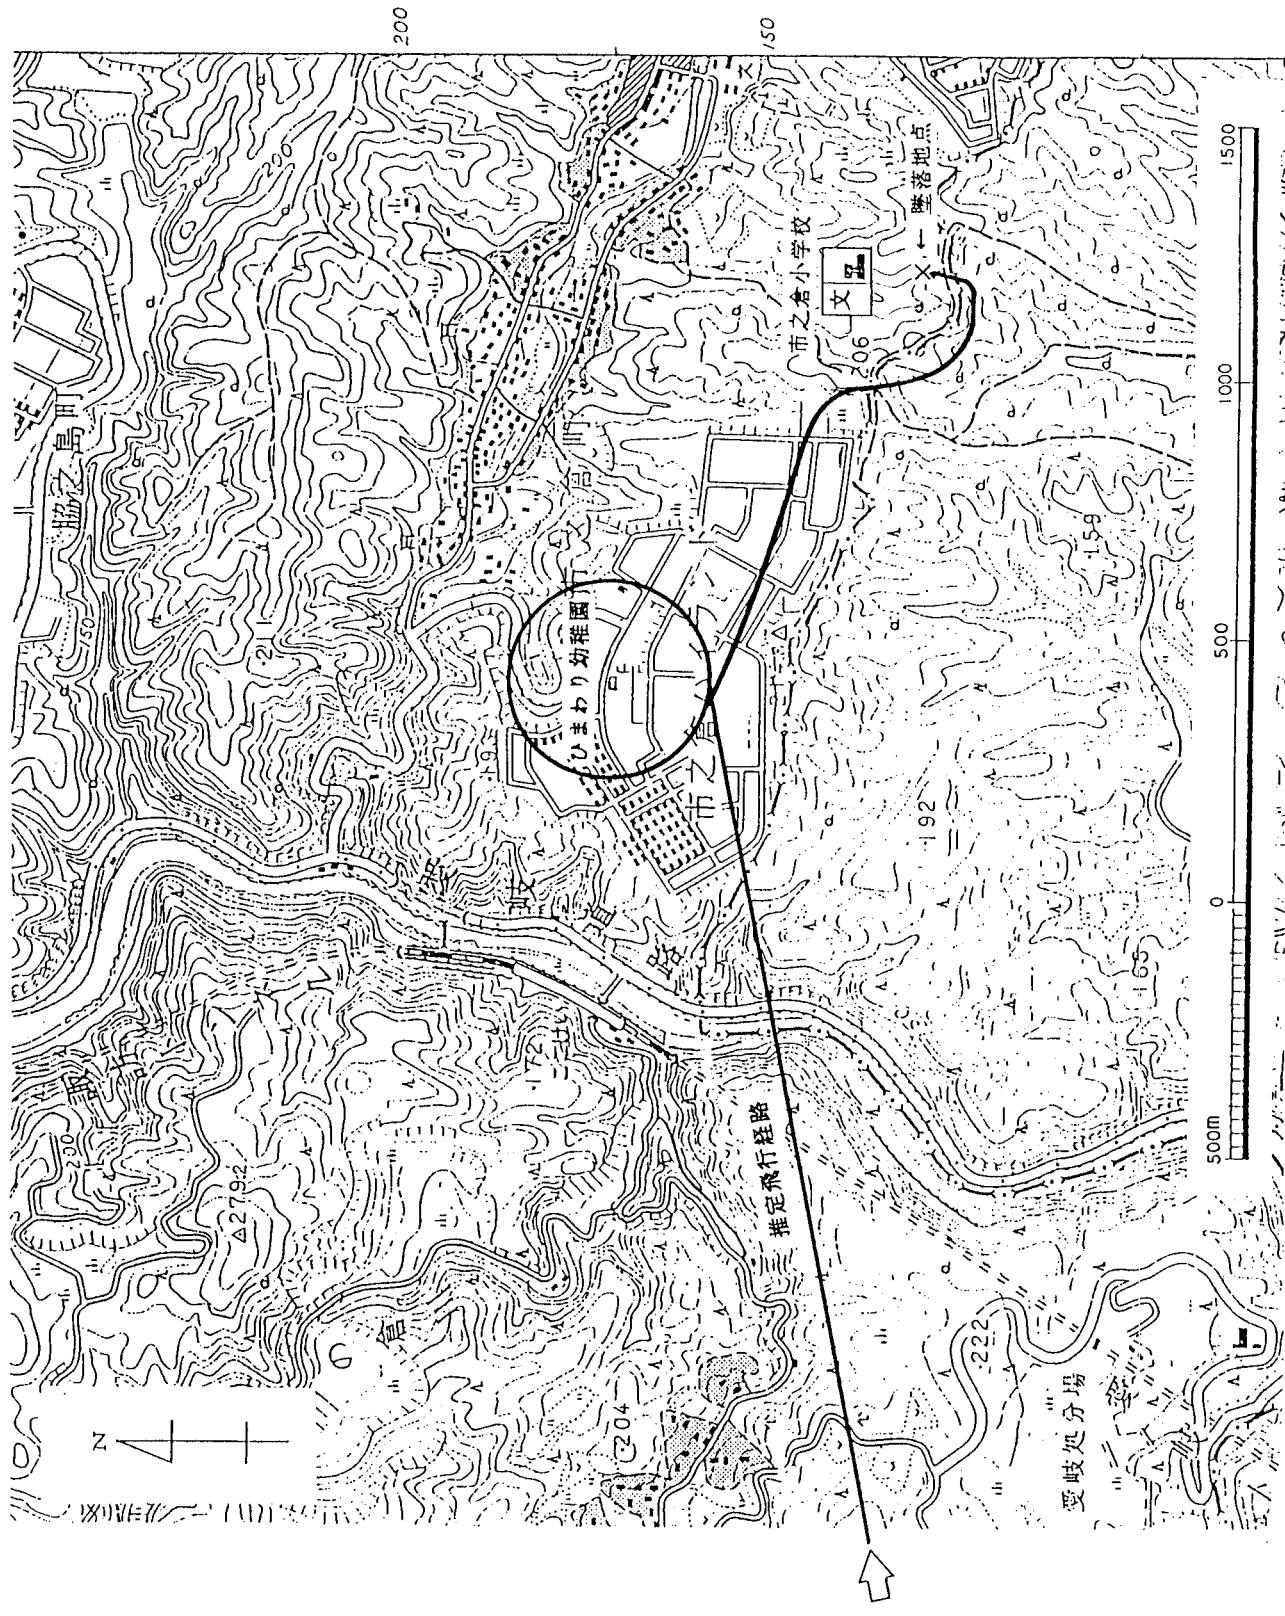
推定飛行経路図

同機は、機長のほかカメラマン1名が搭乗して、名古屋空港を13時19分に離陸した。同機は最初の撮影現場であるひまわり幼稚園上空に13時25分ごろ到着し、撮影のため同幼稚園上空を2周して、南東方向約1キロメートルにある高台の市之倉小学校(標高174メートル)へ向け飛行した。

同機は13時29分ごろ、同小学校西側の山の切り通し付近の上空に飛来し、右旋回して機首を南に向け、周回飛行に入り、ゆっくりとした速度で飛行した。その後同機は、左に少し旋回して運動場の南辺側前方を飛行し始めたが、同機を注視していたところ、同機のプロペラは「ブルン、ブルン」というような回り方で、「あれっ」という間に止まってしまった。プロペラが停止していた時間は5～6秒間ぐらいで、その後、「ブーン」というような、トラクタが何かを引っ張るような音の感じで、プロペラの回転が再開した。その後急に、「グワーン」とエンジン音が高くなり、機体の背を見せるような上昇姿勢をとった後、急に反転してキリモミするような形で見えなくなり、「ドーン」という音がした。

同機は、同小学校の南方約200メートル離れた山林の涸沢に突っ込むように墜落していた。
