航空事故調査報告書

日本農林ヘリコプター株式会社所属

アエロスパシアル式AS350B型JA9355

神奈川県茅ヶ崎市東海岸沖合

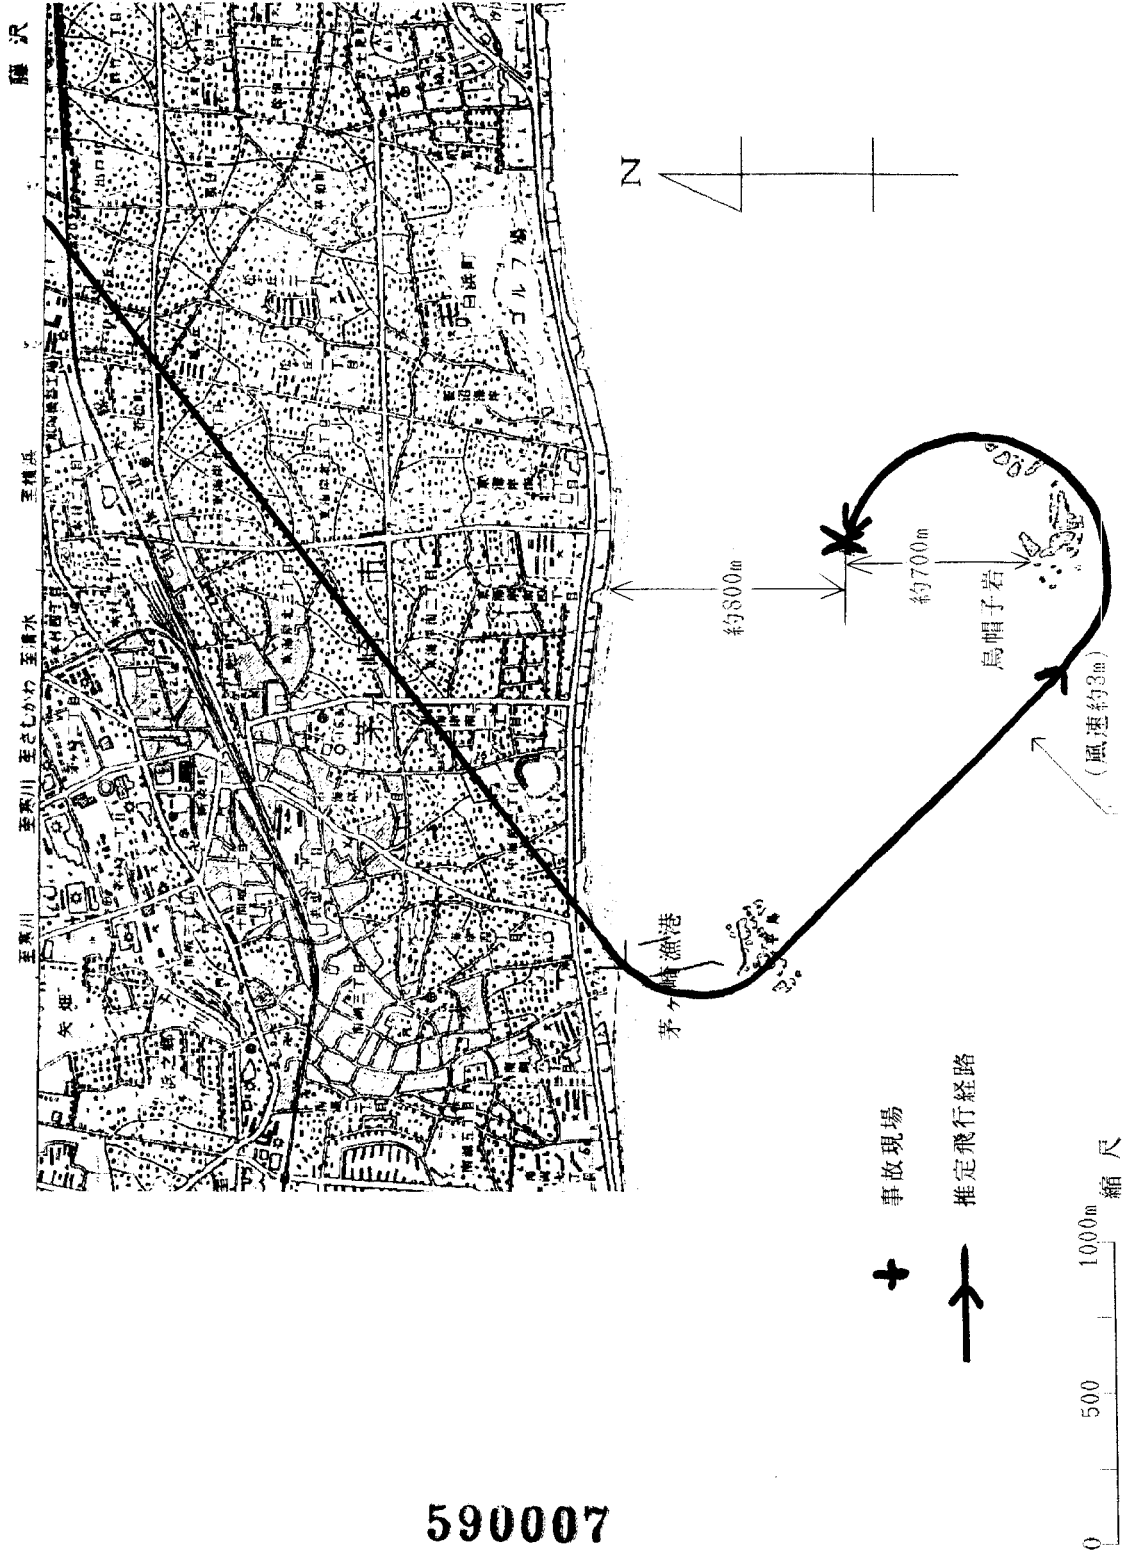
推定飛行経路図

事故発生地点は茅崎市東海岸の沖合約800メートル(付図参照)であり、事故発生時刻は15時54分ごろであった。
