航空事故調査報告書

パイパー式PA-28-161型JA3802

富士重工式FA-200-180型JA3692

広島空港

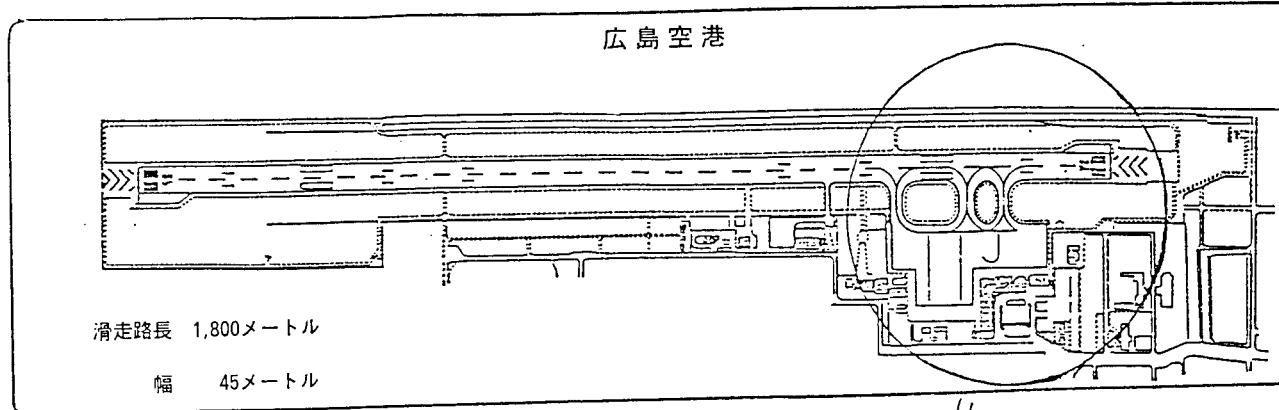
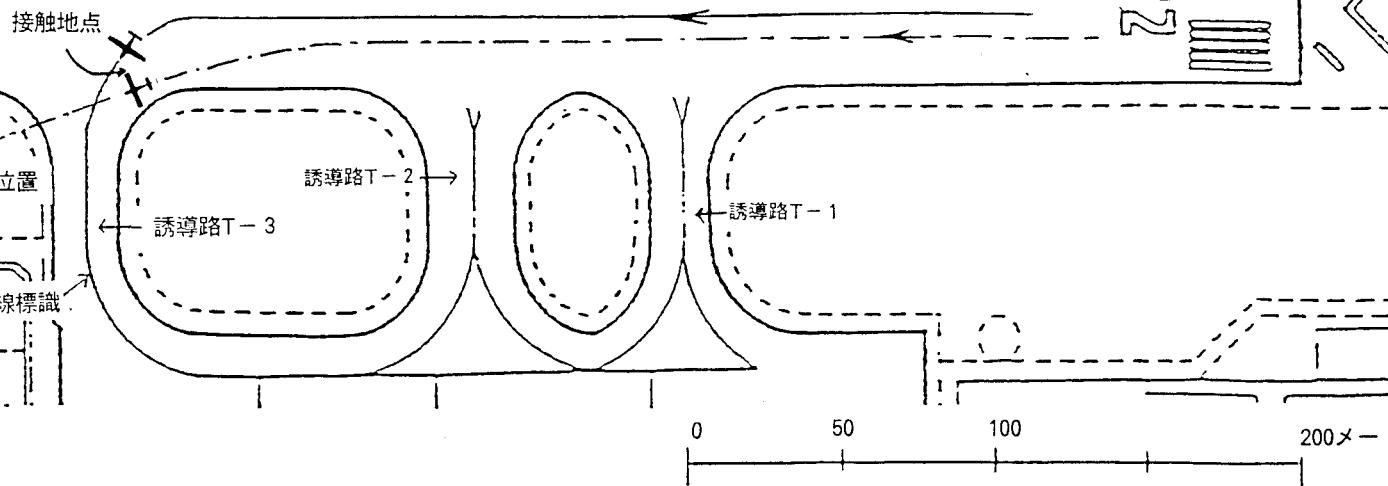
事故現場見取図

1番機が約260メートル滑走した時点で、滑走路左側の誘導路T-3に進入するため、機首を左へ向け、低速で誘導路中心線標識に沿って滑走中、後続の2番機が1番機の左側を通過し、その際双方の主翼端が接触した。

1番機は、接触後その場に停止したが、2番機は更に約35メートル滑走して誘導路T-3入口の誘導路灯1個を損壊し、さらに、草地の中を約16メートル滑走して停止した。

1番機推定滑走経路

2番機推定滑走経路

接触地点

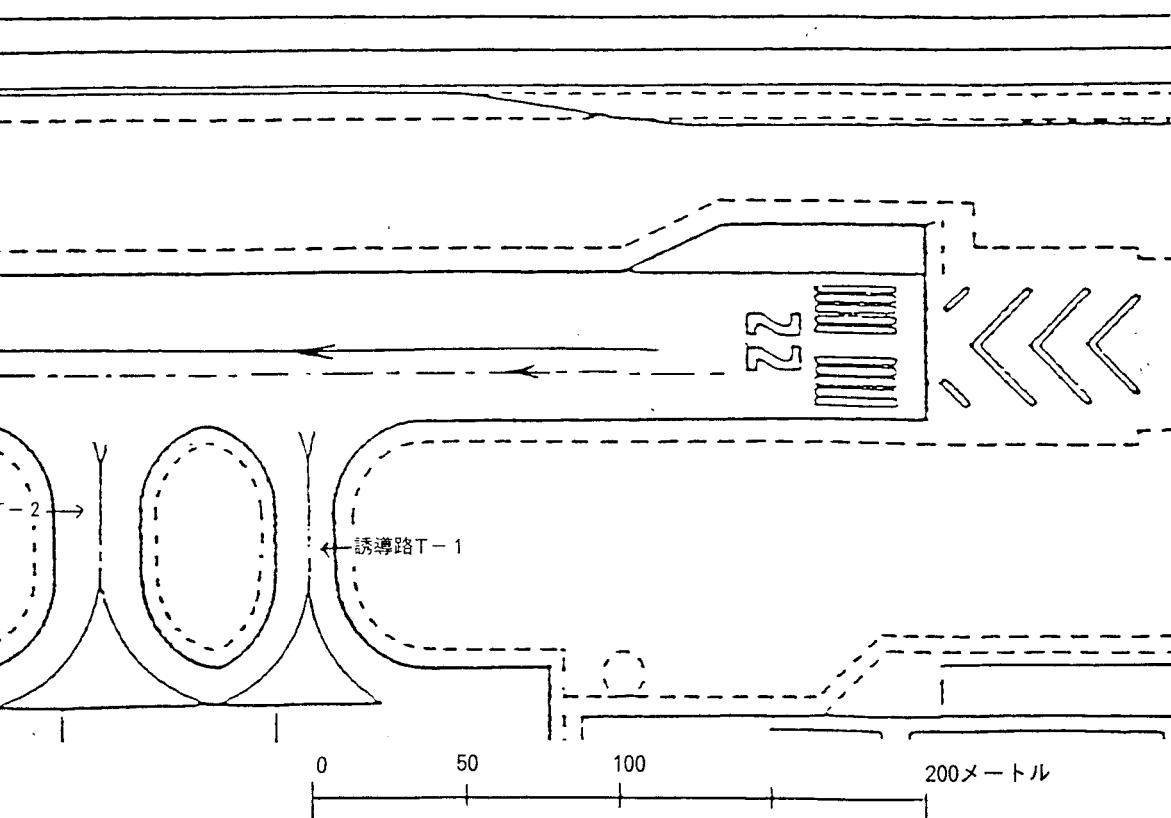
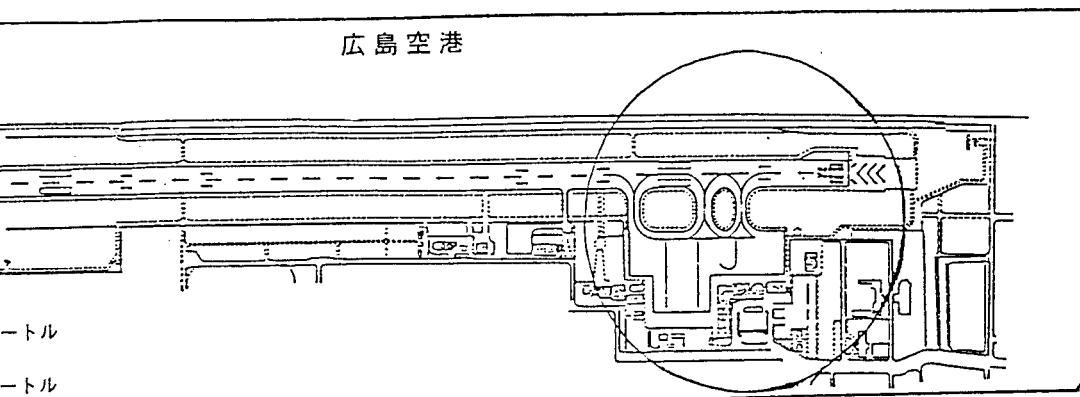
事故現場見取図

1番機は15時03分ごろ、滑走路22進入端から約90メートル先の滑走路上のほぼ滑走路中心線上に接地して、滑走へ移った(以下「付図」参照)。

他方、2番機は1番機に続いて、滑走路22進入端から約70メートル先の滑走路中心線の左側に接地して滑走へ移った。同機が着陸接地した時点における1番機との間隔は、約75メートルであった。
