航空事故調査報告書
大洋航空株式会社所属
セスナ式172Nラム型JA3846
岐阜県吉城郡上宝村
昭和61年8月11日

昭和63年3月30日
航空事故調査委員会議決

1 航空事故調査の経過

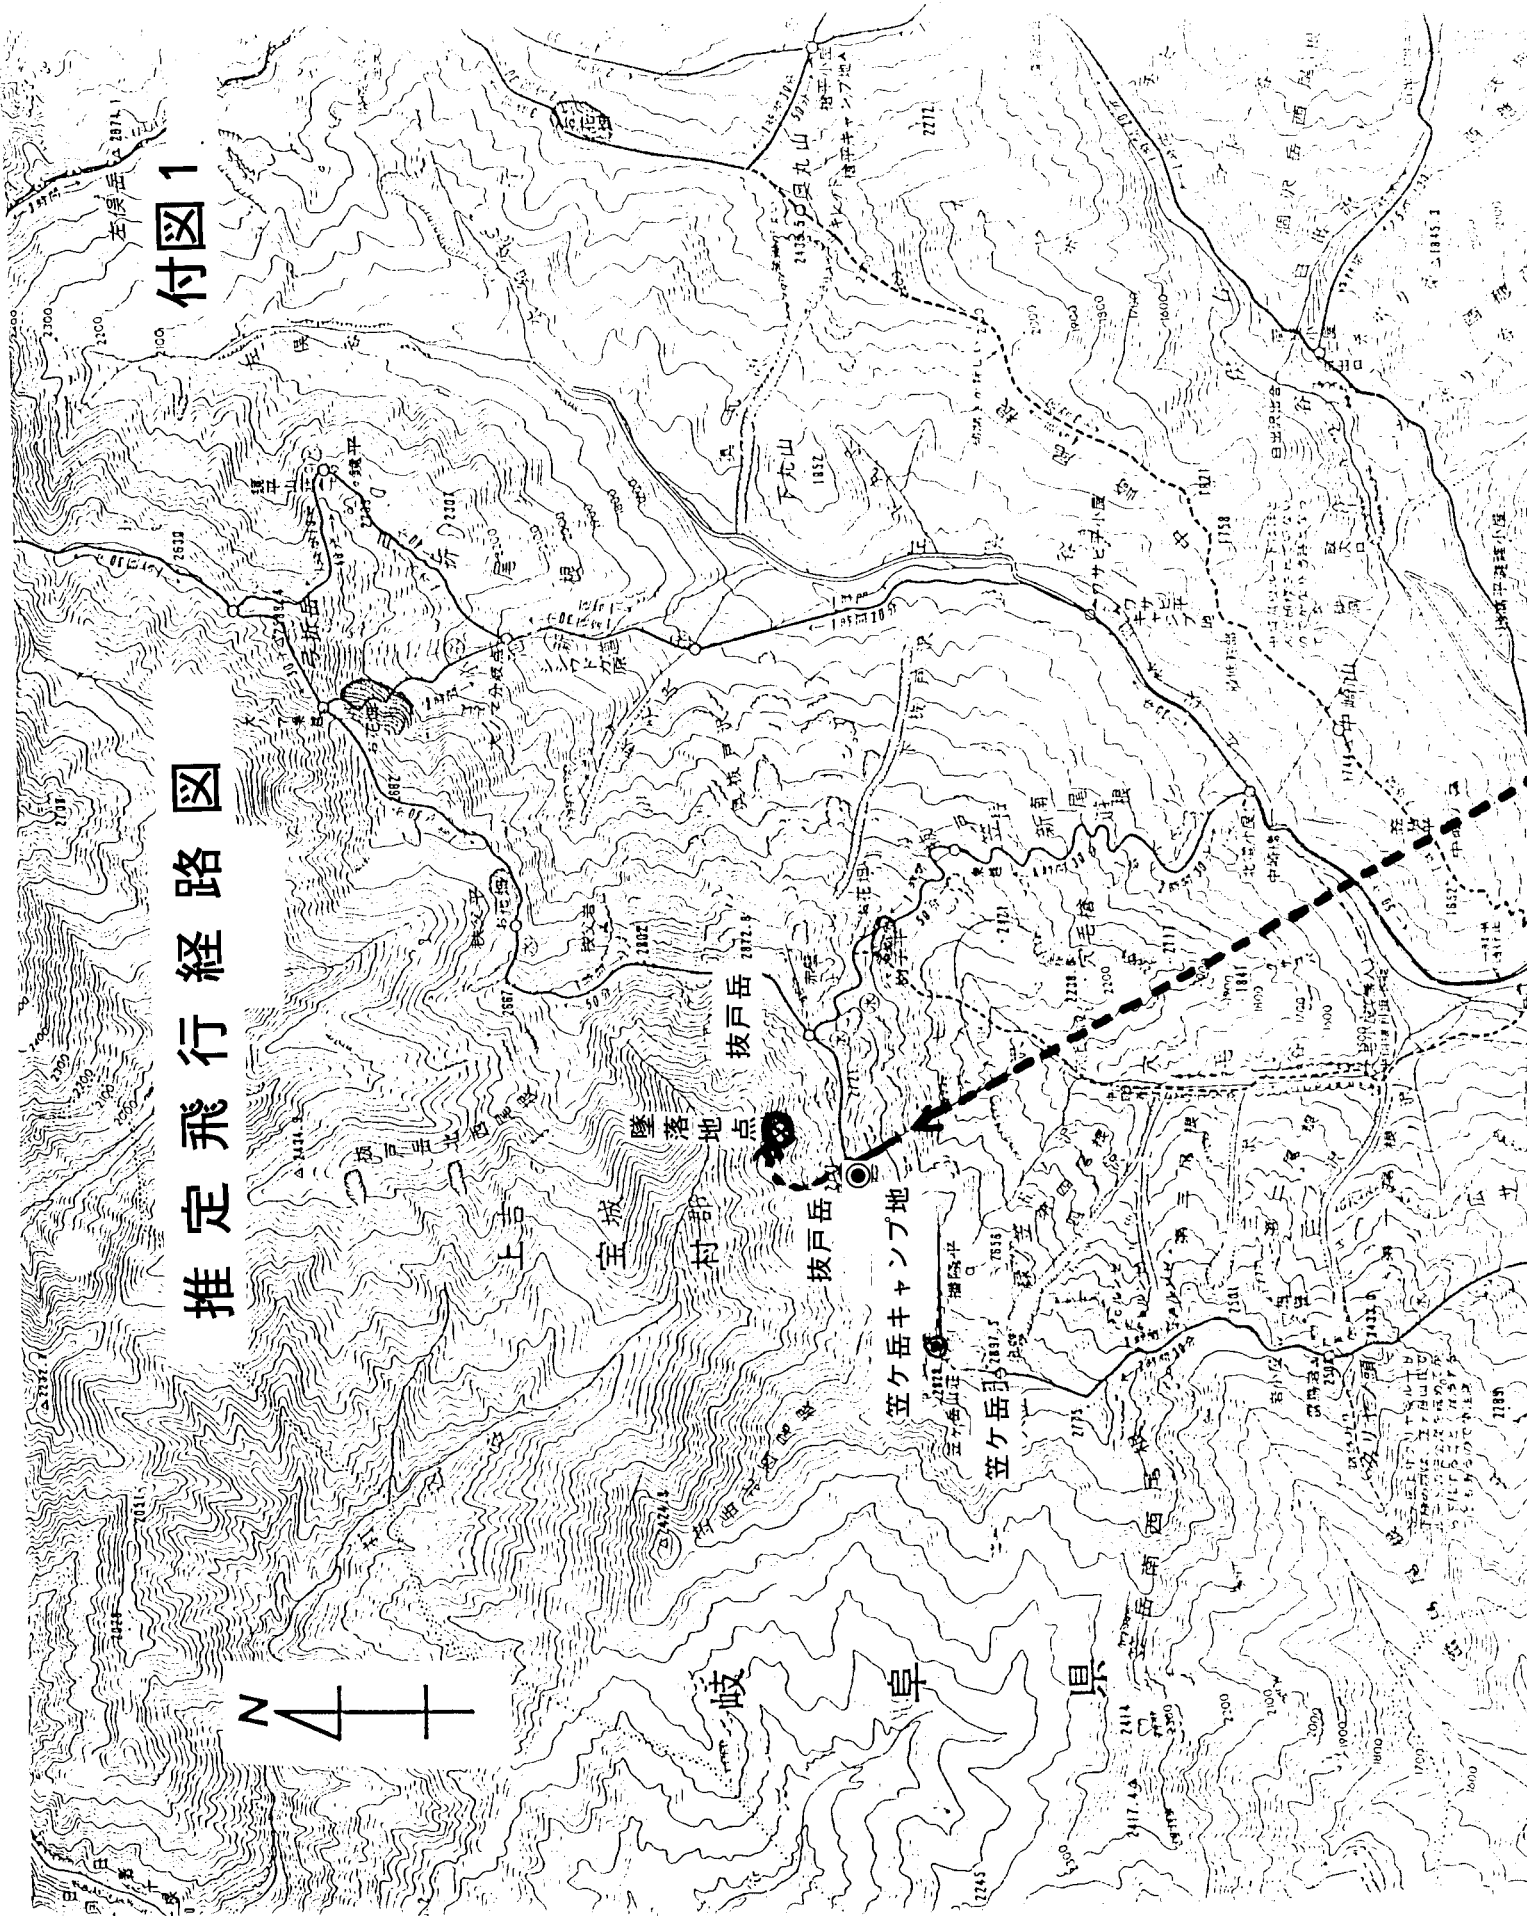
付図1

同機は事故の直前に、同稜線の抜戸岩(標高約2,700メートル)に居合わせた登山者により目撃されたが、これらの目撃者の口述によると、その飛行状況はおよそ次のとおりであった(付図1参照)。

穂高方面からエンジン音が聞こえ、やがてわずかな雲の切れ間から白色の胴体に青線の入った小型機が現れ、間もなく稜線からの対地高度約30メートルの高度で同稜線を北に向かって横切った後、やや機首を上げ右傾して再び雲中に姿を消したが、その直後、谷間から金属性の衝撃音が聞こえるとともに、エンジン音が聞こえなくなった。衝撃音を聞いた時刻は、11時57分ごろであった。

- 3.1.5 同機の離陸から事故に至るまでの推定飛行時間が約17分であり、また、目撃者の口述による飛行経路から勘案し、同機は3.1.4項に前述した代替経路によらず、飛行計画どおり上高地を經由して、現場付近に飛行したものと推定される。
- 同機が飛行計画どおり上高地を經由することとしたのは、事故当日12時00分の天気概況及び松本空港における気象観測値から勘案し、機長は、その時点では有視界飛行が可能であると判断したことによるものと推定される。

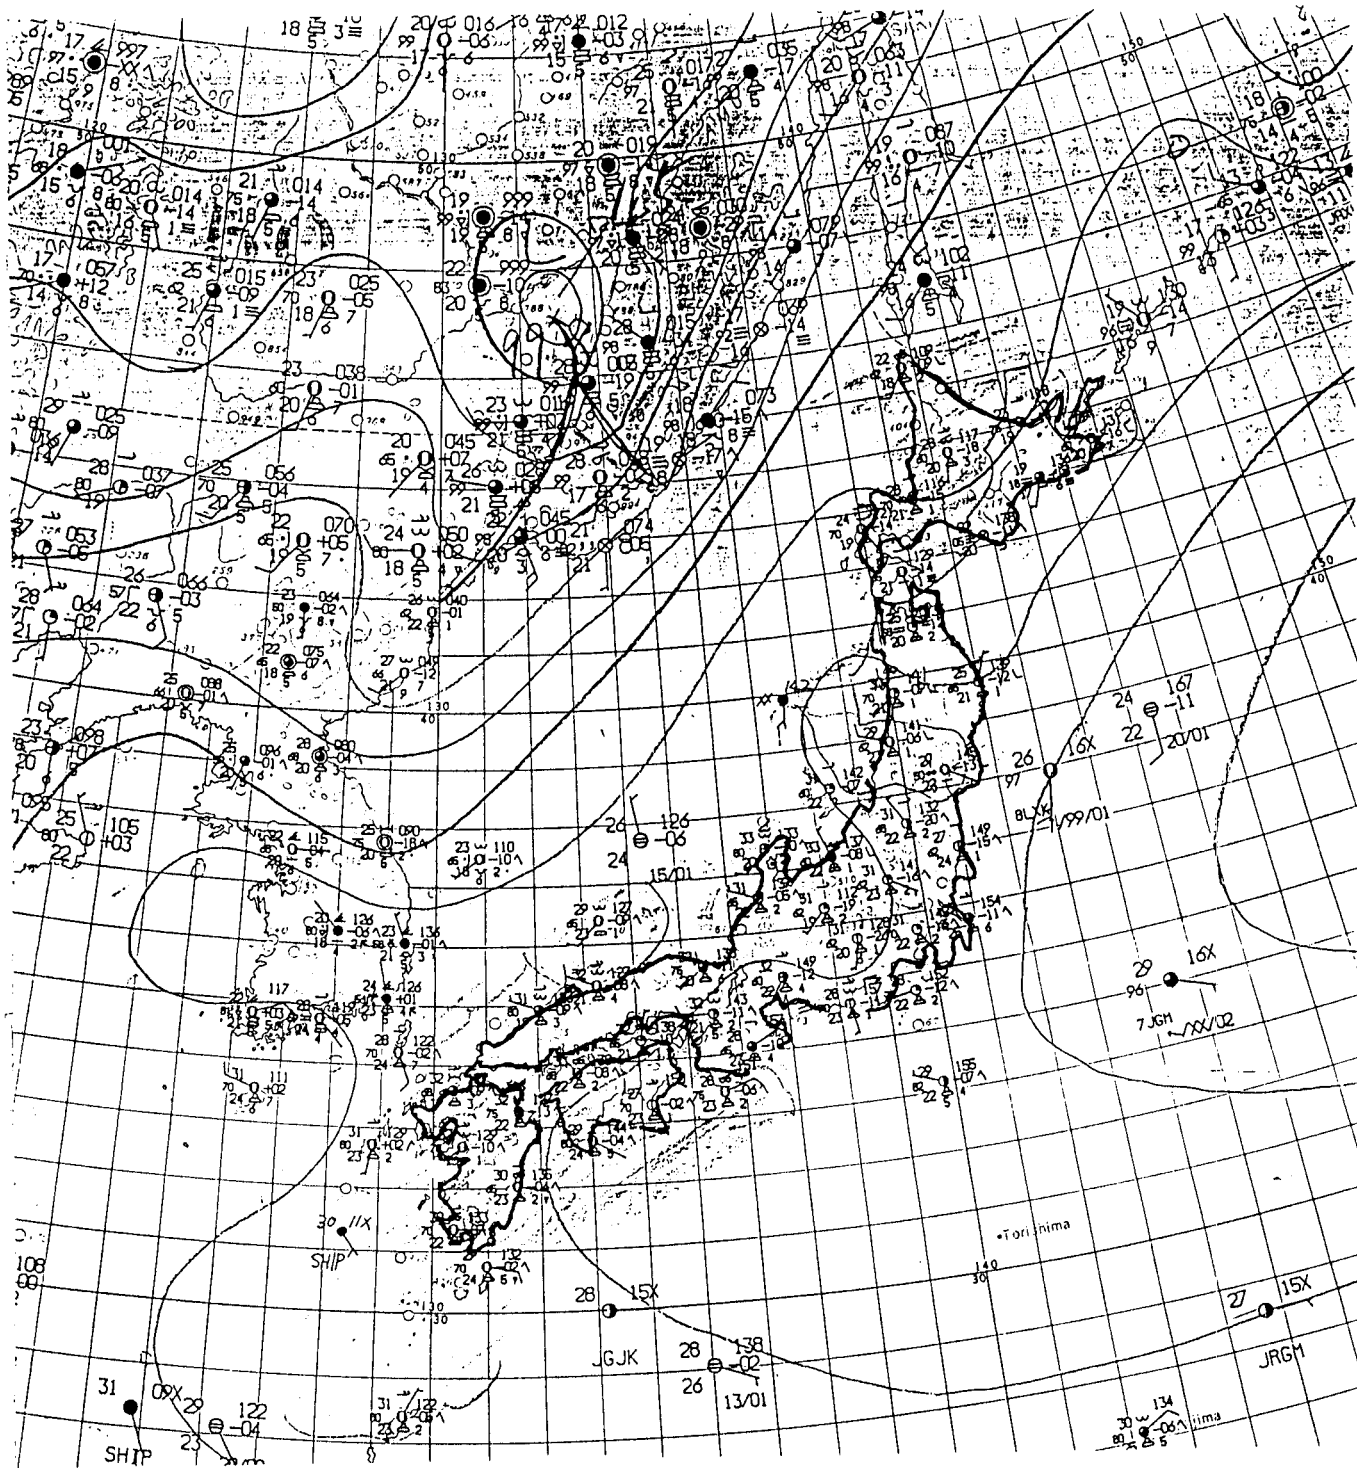
地上天气概况图

2.7.1 事故当日12時00分の天気概況は、次のとおりであった。

中国大陸東北部には低気圧があり、沿海州方面に向かって20~25ノットで東北東へ進

んでおり、一方、三陸沖太平洋上には大型高気圧があり、本邦全体がその影響下にある夏型の気圧配置であった。このため全般的に晴れであった(付図2参照)。

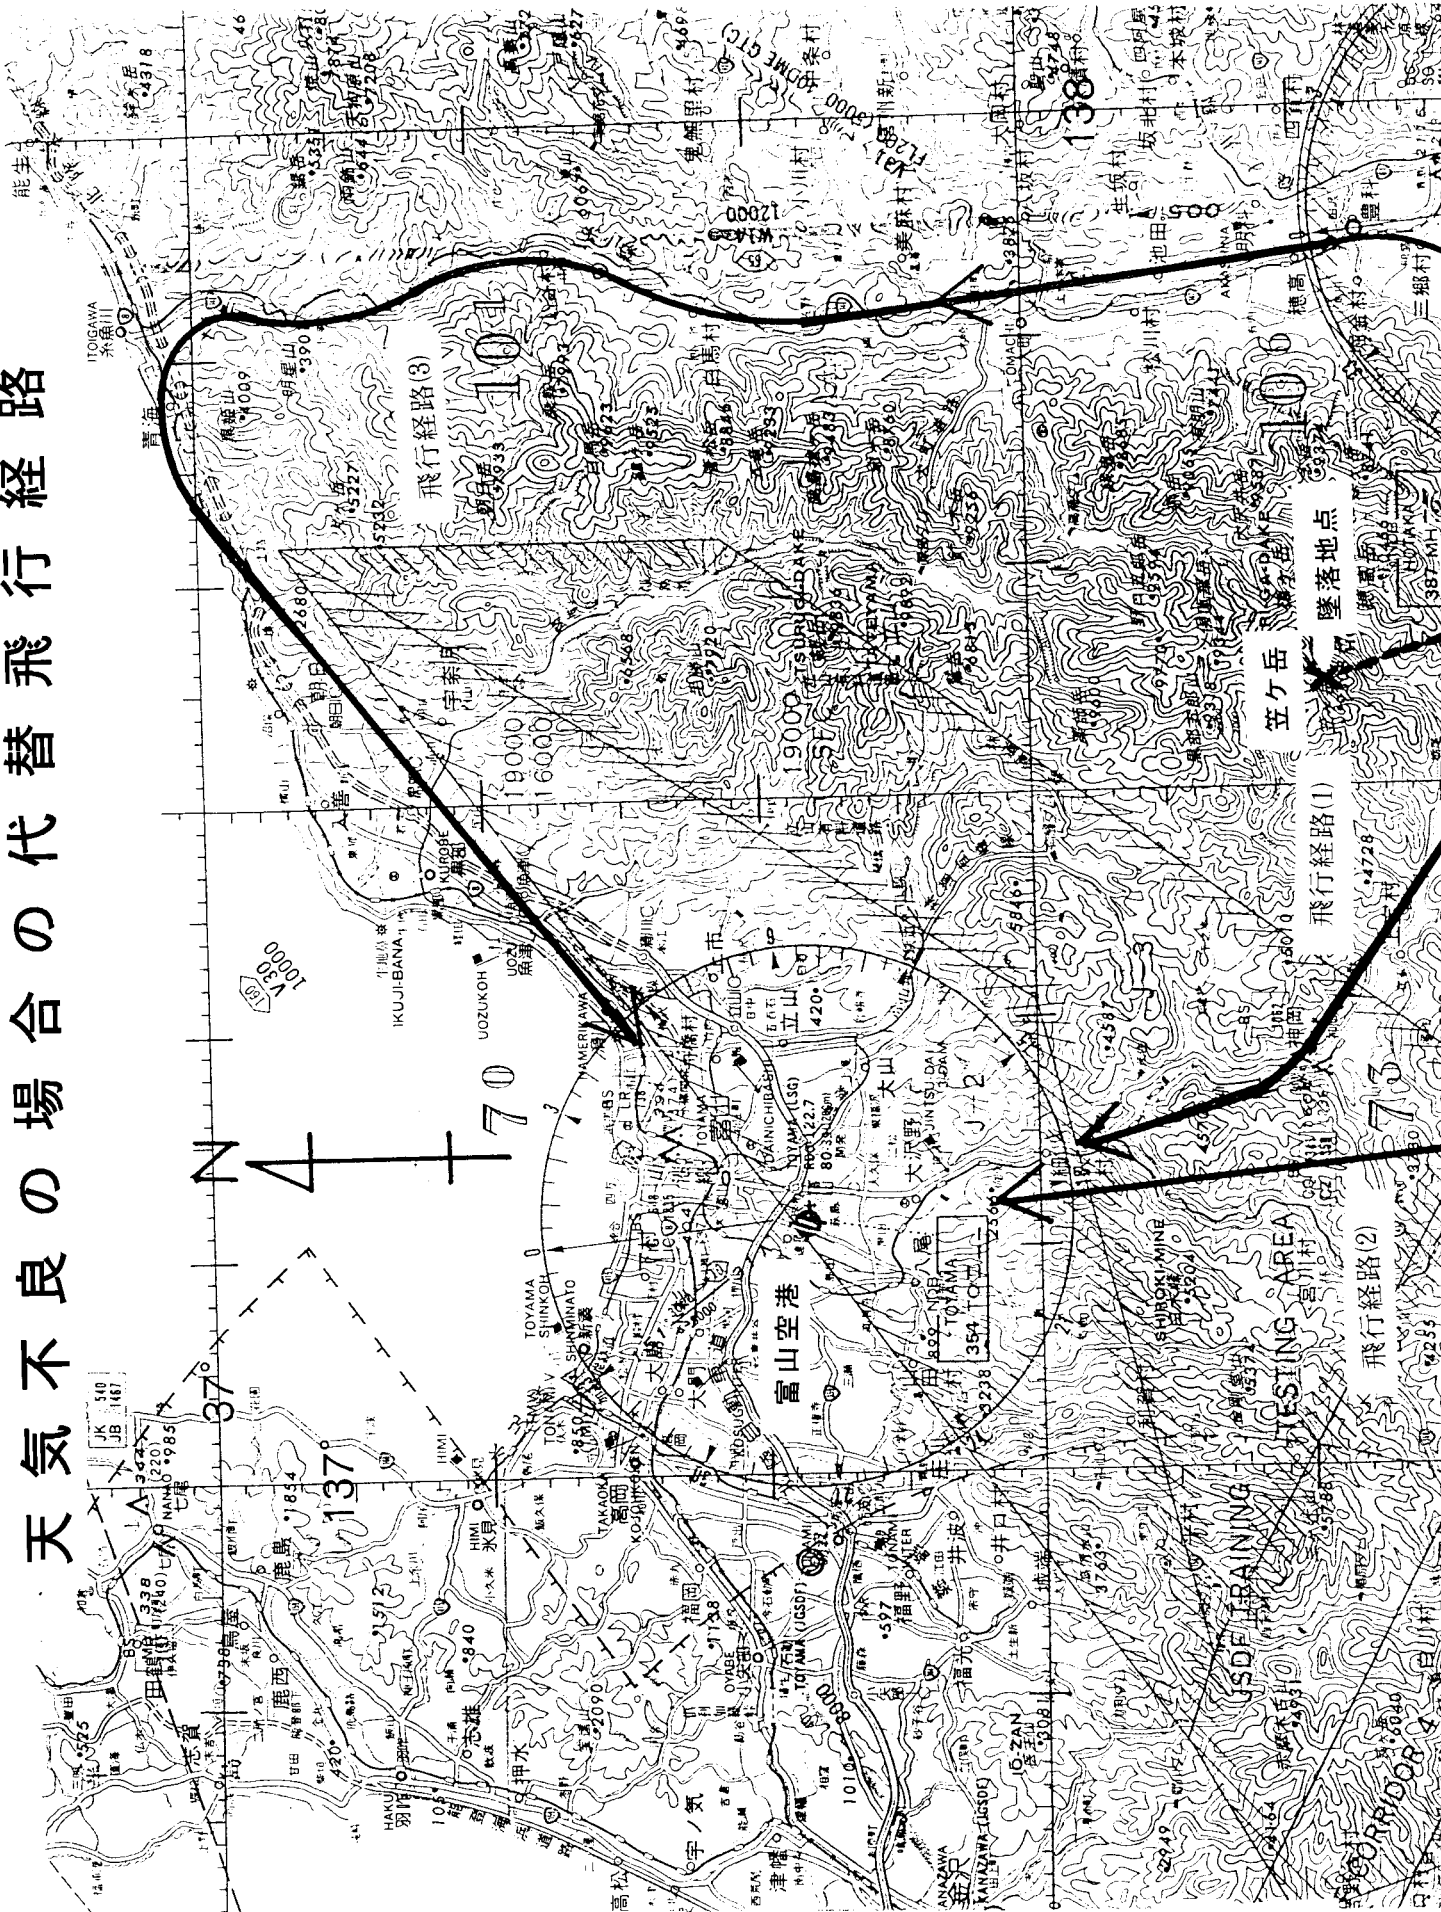
天気不良の場合の代替飛行経路

- 3.1.2 同機は有効な耐空証明を有し、所定の整備及び点検が実施されていた。
- 3.1.3 目撃者の口述及び残骸調査から、事故発生まで同機のエンジン等に異常はなかったものと推定される。
- 3.1.4 同機が所属する会社の関係者によれば、松本空港から富山空港へ有視界飛行方式で飛行する場合の飛行計画としては通常上高地を通過地点とするが、途中の気象状況により、代替経路として、次の3通りの経路のうちのいずれかにより飛行することが多いとのことである(付図3参照)。

- (1) 上高地の南側を西に通ずる国道158号線沿いに安房峠まで飛行し、その時点で天候がよければ北西に変針し、神岡町を經由して富山に向かう経路
 - (2) 安房峠までは上記(1)の経路で飛行するが、北西側の天候が不良であれば、更に西へ飛行し、高山市付近から北に変針して富山に向かう経路
 - (3) 上記(1)又は(2)のいずれの経路の飛行も困難と判断した場合は、速やかに松本方面へ引き返し、糸魚川沿いに日本海に出た後、海岸線に沿って富山へ向かう経路
