航空事故調査報告書  
日本ヘリコプター株式会社所属  
川崎ベル式47G3B-KH4型JA7480  
福島県東白河郡棚倉町  
昭和62年7月4日

昭和63年4月6日  
航空事故調査委員会議決

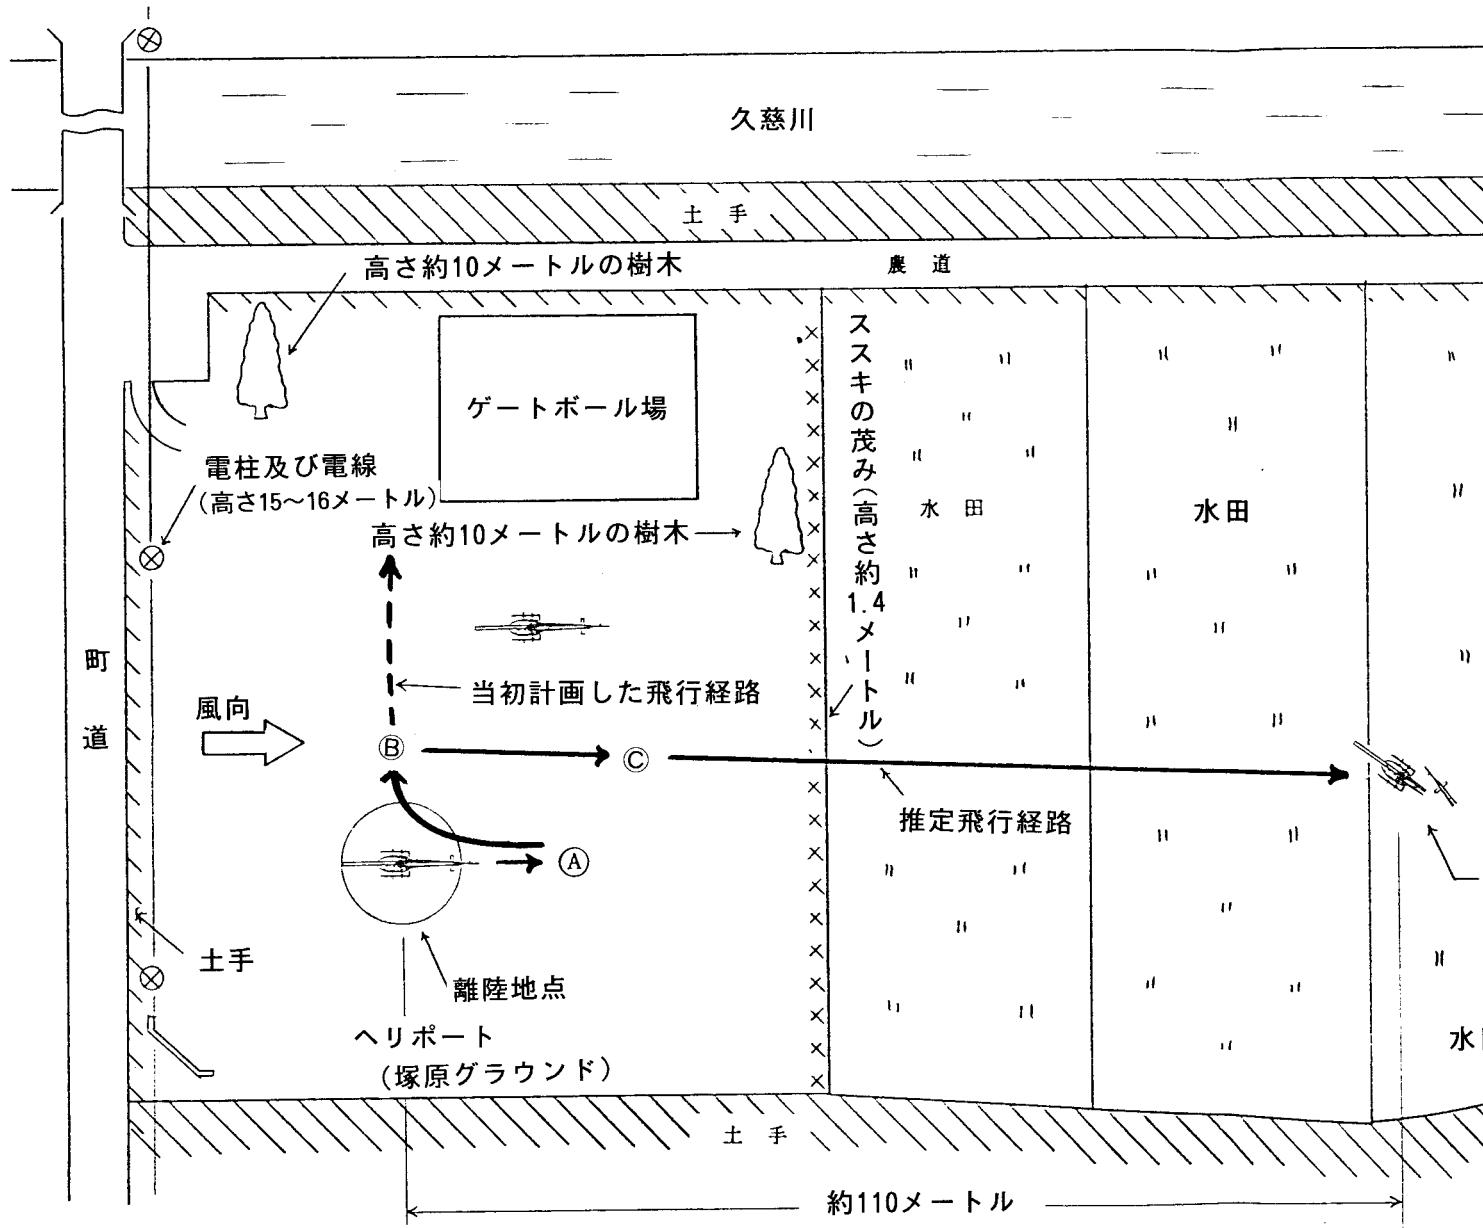
# JA 7480事故現場見取図

当時北の風3～4メートル／秒であったため、付図に見られるとおり、離陸は当初北方に向かい、その後東に抜けるコースを計画した。このため、離陸時の転移揚力をつけるため、駐機していたスポットから、いったん高度約3メートルで約10メートルほど後退し、北に向かって進行させたが、離陸経路の前方に高さ約10メートルの木があり、また、経路の近くにヘリコプタ1機が駐機していたため、途中で当初経路を変更し、Uターンする形で背風気味の南に向かった。機長は駐機していたスポットを離陸する際、エンジン回転速度3,200RPMを確認したが、ヘリポートの南辺側手前約20メートルの地点を通過するころエンジンの回転

計を見たところ、約2,900RPM(最小限界3,000RPM、最大限界3,200RPM)にまで低下していくのを確認した。このころ、機体は高度約4メートル、対地速度10~20MPH程度であったため、ピッチ下げ操作による回転速度の回復操作もできず、ツイスト・グリップのみを使用してこれを増速側に操作したが、その回復もみられないまま、ヘリポート南辺付近では、高さ約1.4メートルのススキの茂みにスキッドをこするようにして飛行した。ススキの茂みを通過後、一時的に機体が浮いたような気もしたが、水田の上を飛行するころには、エンジン回転速度は2,700~2,800RPMであった。飛行高度はその後も徐々に低下して、同機は水田に接触し、かく座して火災が発生した。なお、水田への接触直前のエンジン回転速度は約2,500RPMまで下がっていた。

風向：北の風、3～4メートル／秒

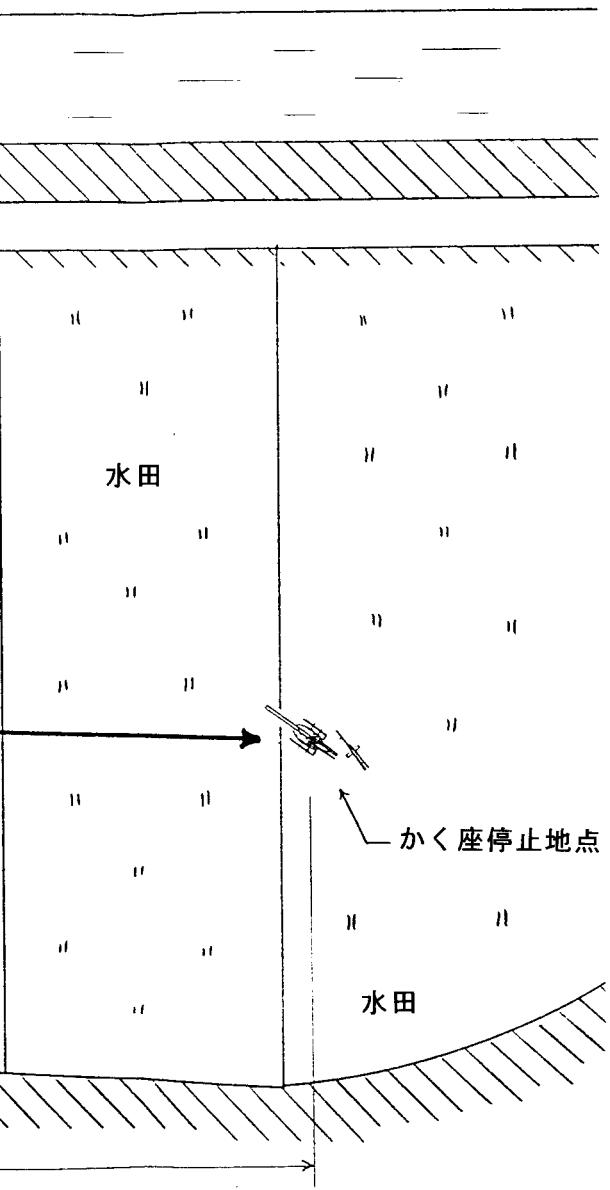
# 現場見取図

- Ⓐ：後進飛行から前進飛行に移行した地点
- Ⓑ：離陸経路の変更を行った地点
- Ⓒ：エンジン回数速度約2,900PRMを確認した地点

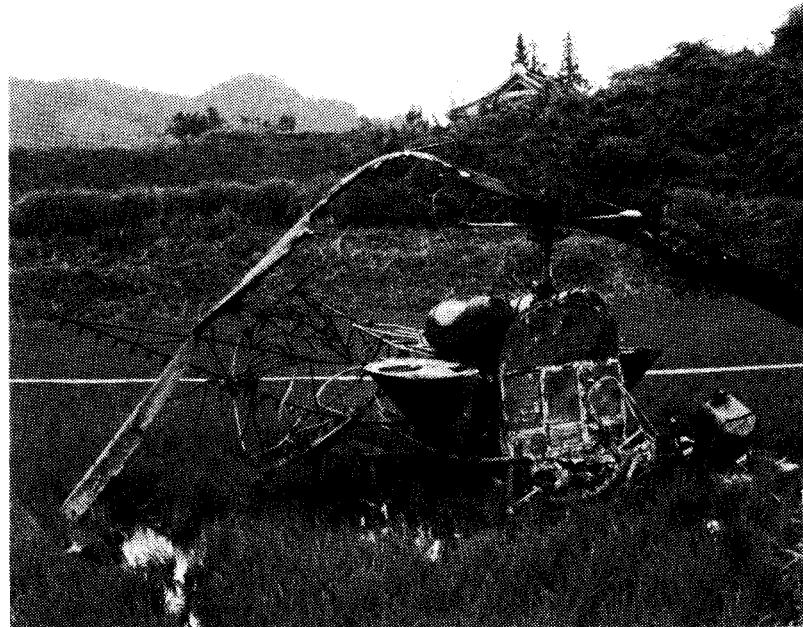
客室構造部	焼損
降着装置	破損
センタ・フレーム	変形破損及び焼損
エンジン及びトランスマッision	焼損
メイン・ロータ	破損及び焼損
テール・ブーム(駆動軸を含む。)	メイン・ロータとの接触による変形破損
薬剤散布装置	変形破損及び焼損

3.1.7 同機の接触かく座後、火災が発生して炎上したことについては、調査の結果、左燃料タンクの前方側取付けベルト付近の部分が水田への接触の際、衝撃によりロータ・コントロールのラテラル・スワッシュ・プレートのレグ部分と接触して、当該燃料タンクに穴があいたものと認められ、これにより同機の燃料が漏れ、下に位置するエンジンの高熱部分に触れて引火したことに

大破して焼損した事故機
