航空事故調査報告書
東京大学所属
アレキサンダー・シュライハー式ASK21型JA2379
栃木県河内郡鬼怒川滑空場
昭和62年10月18日

昭和63年4月6日
航空事故調査委員会議決

1.1 航空事故の概要

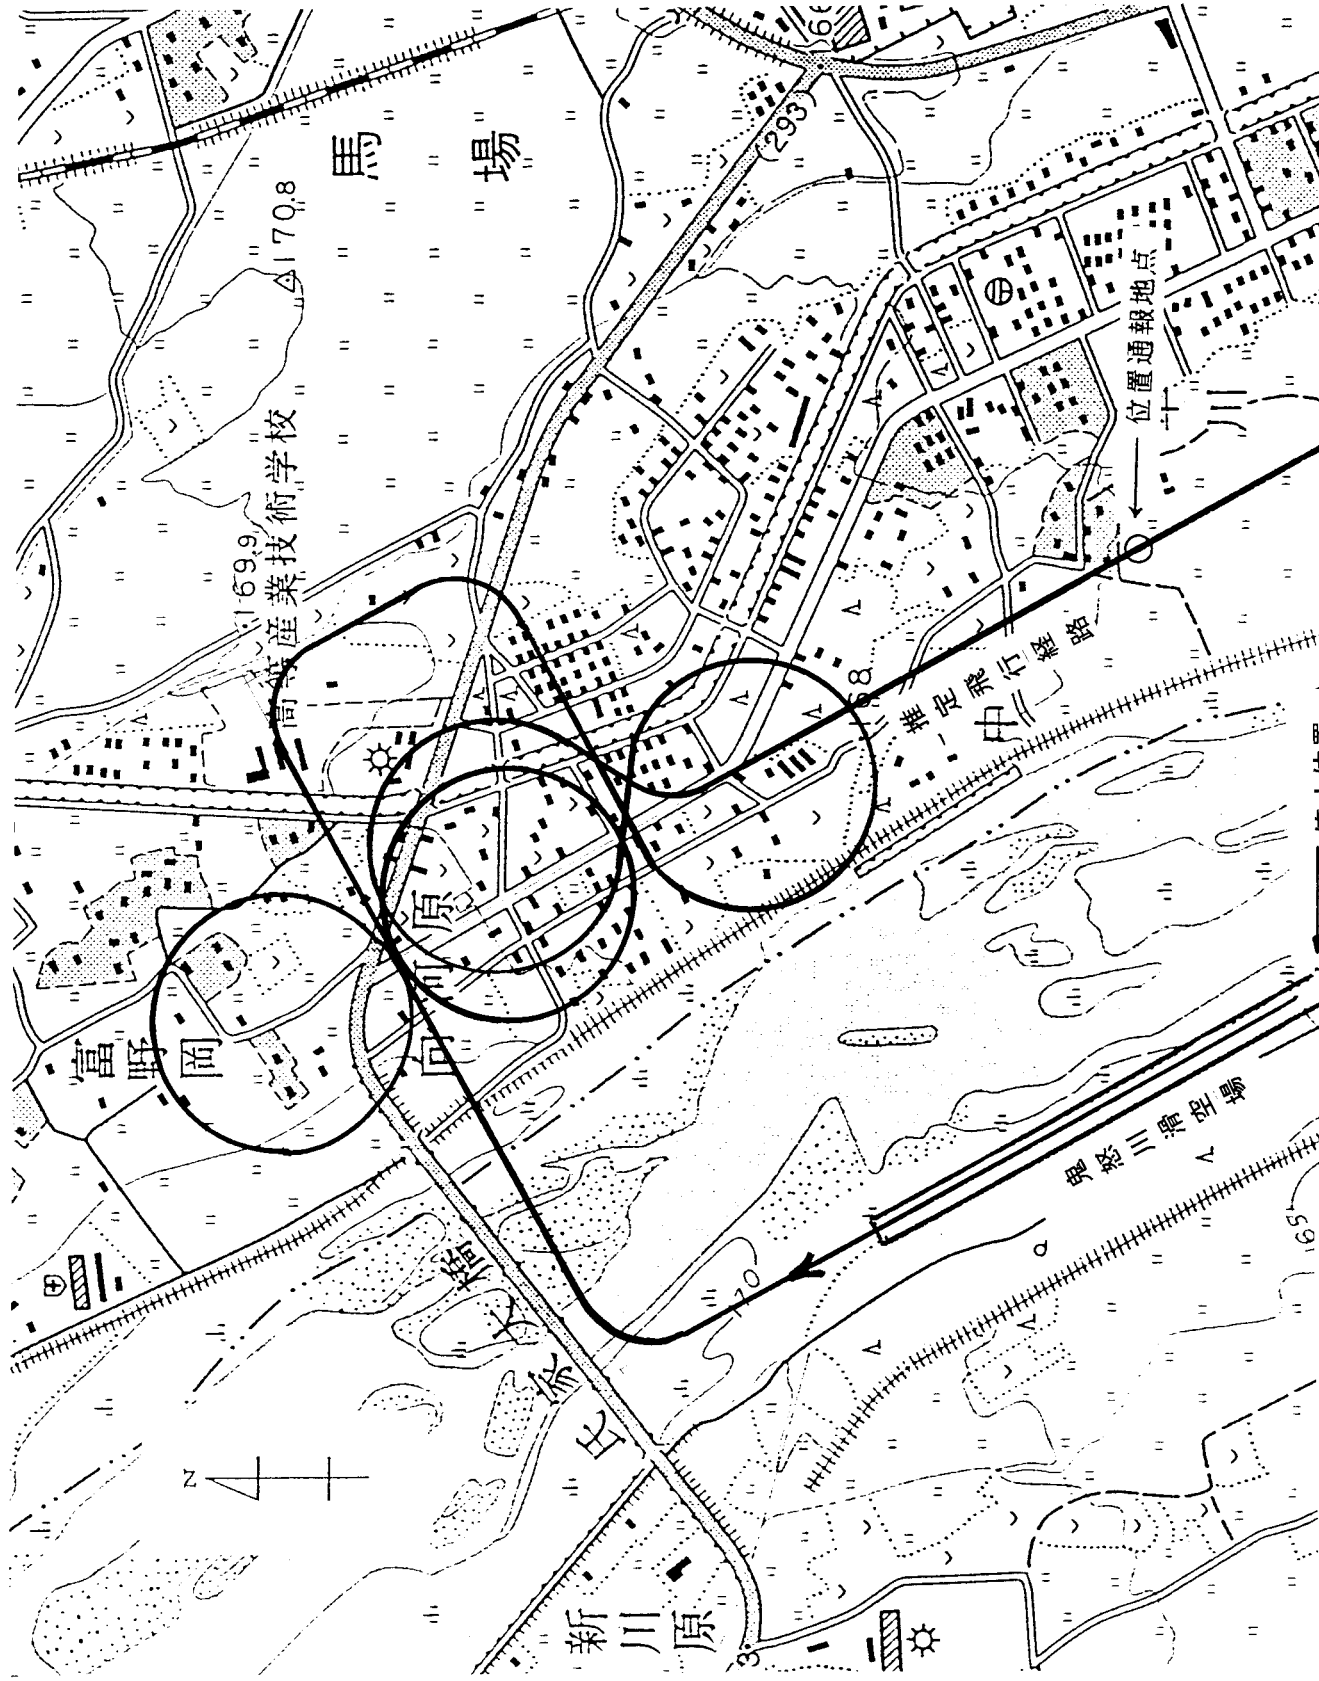
推定飛行経路図

その後同機は、付図のとおり、ダウン・ウインド・レグ等で左右の360度旋回を繰り返しながら直線飛行に移り、高度約170メートル、速度約85キロメートル/時で、チェック・ポイント(位置通報地点)を通過したことをピストに報告した。

同機は、機長の操縦により、ダイブ・ブレーキを併用して、右フォワード・スリップにより大きな沈下率で降下し、通常の着陸接地点近くまで滑走路の軸線に沿って進入した。機長は、接地の直前に右の傾きを修正したが、同機の機首は滑走路方向に戻ることなく、やや機首下げに近い姿勢で滑走路左側にハード・ランディングした。

着地後、同機はピストの目前を通過して、機首を右に向けながら滑走路を斜めに約90メー

トル滑走し、滑走路右側の草地に機首から突っ込み停止した。
