航空事故調査報告書
日本大学所属
スター・レット'85型超軽量動力機
千葉県船橋市習志野台
昭和61年2月3日

昭和63年3月30日
航空事故調査委員会議決

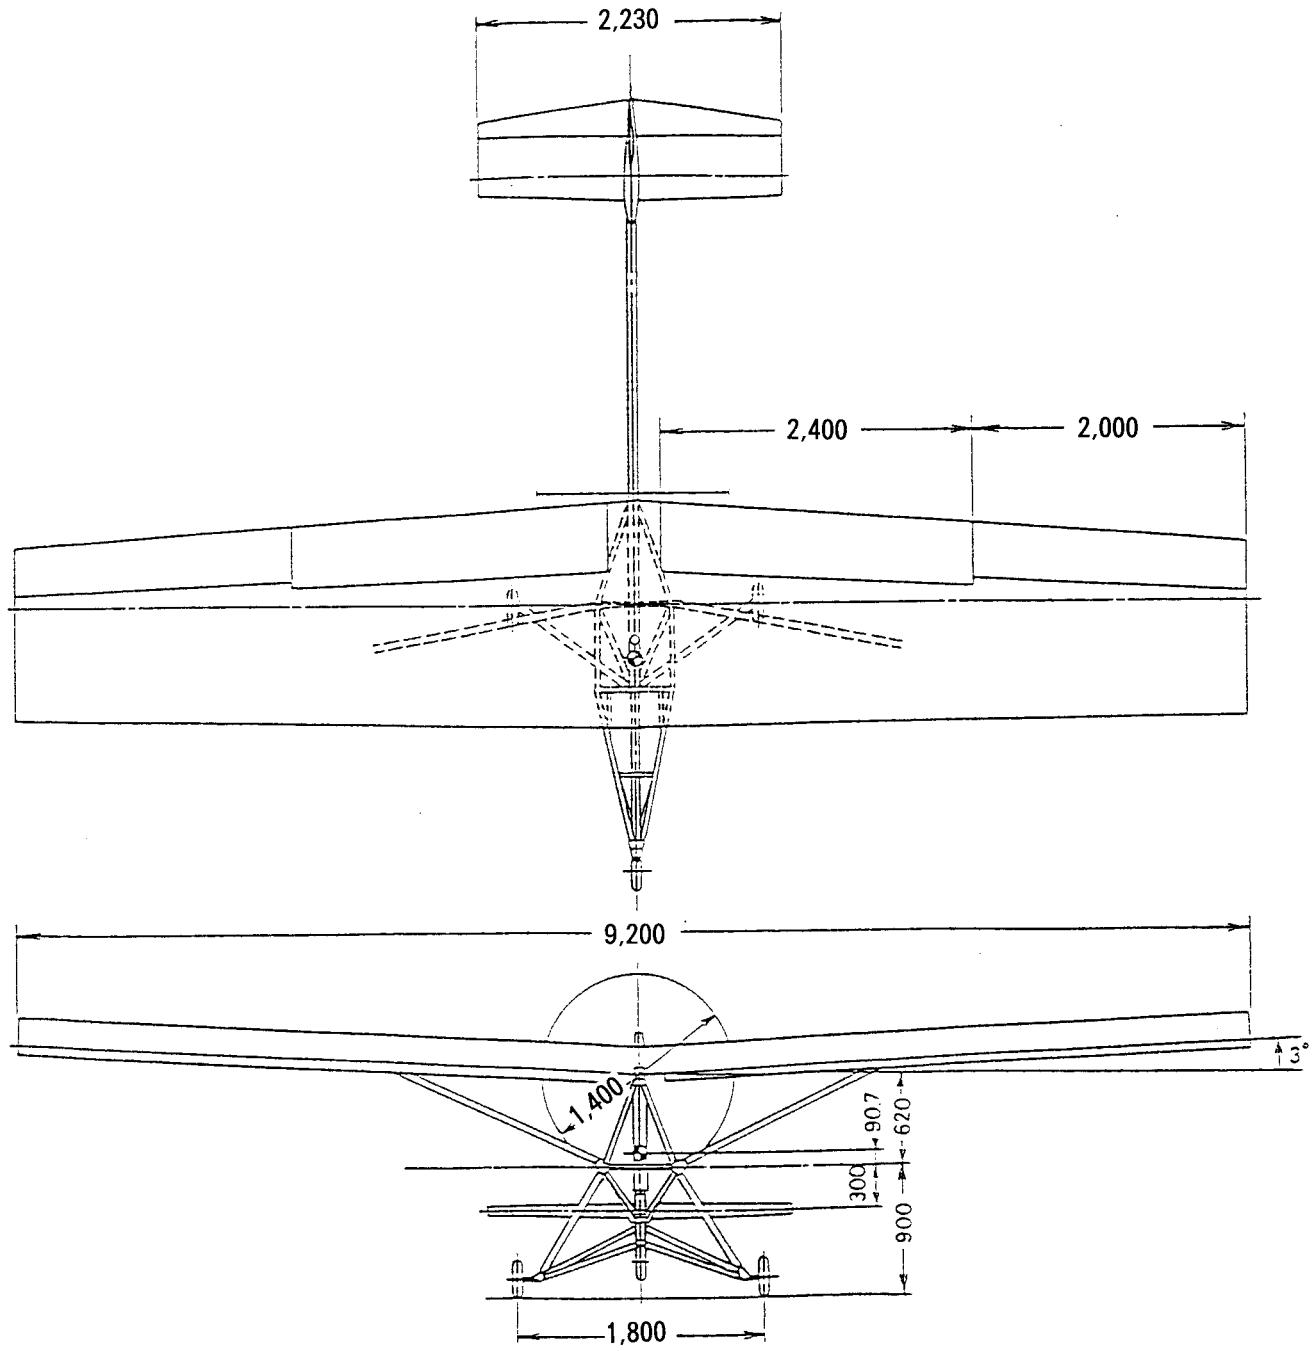
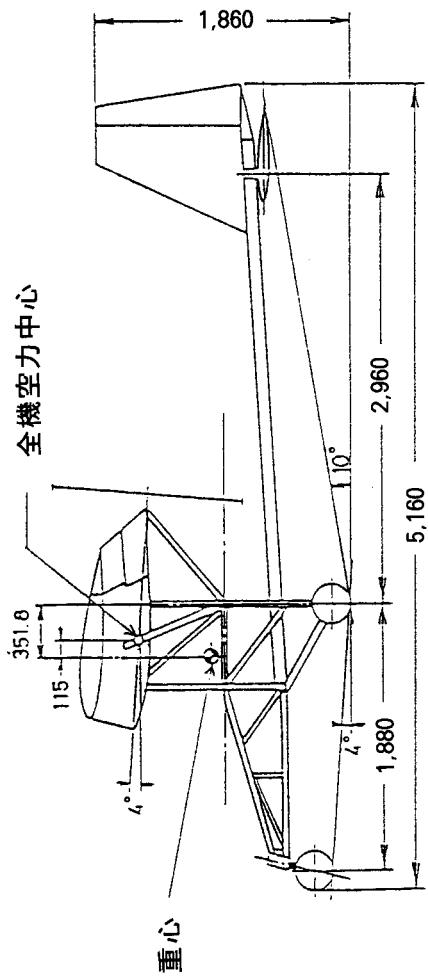
付図-1

- (2) 事故機は、全機空力中心が重心位置の後方約11.5センチメートルのところにあり、これと主車輪の位置との関係から、走行時に機首が上がって揚力が増加すると、主車輪回りに更に機首上げのモーメントを増加させる。すなわち2輪走行時、事故機は迎え角静安定がなかったものと計算された。

図の重心及び全機空力中心の位置は推算値である。

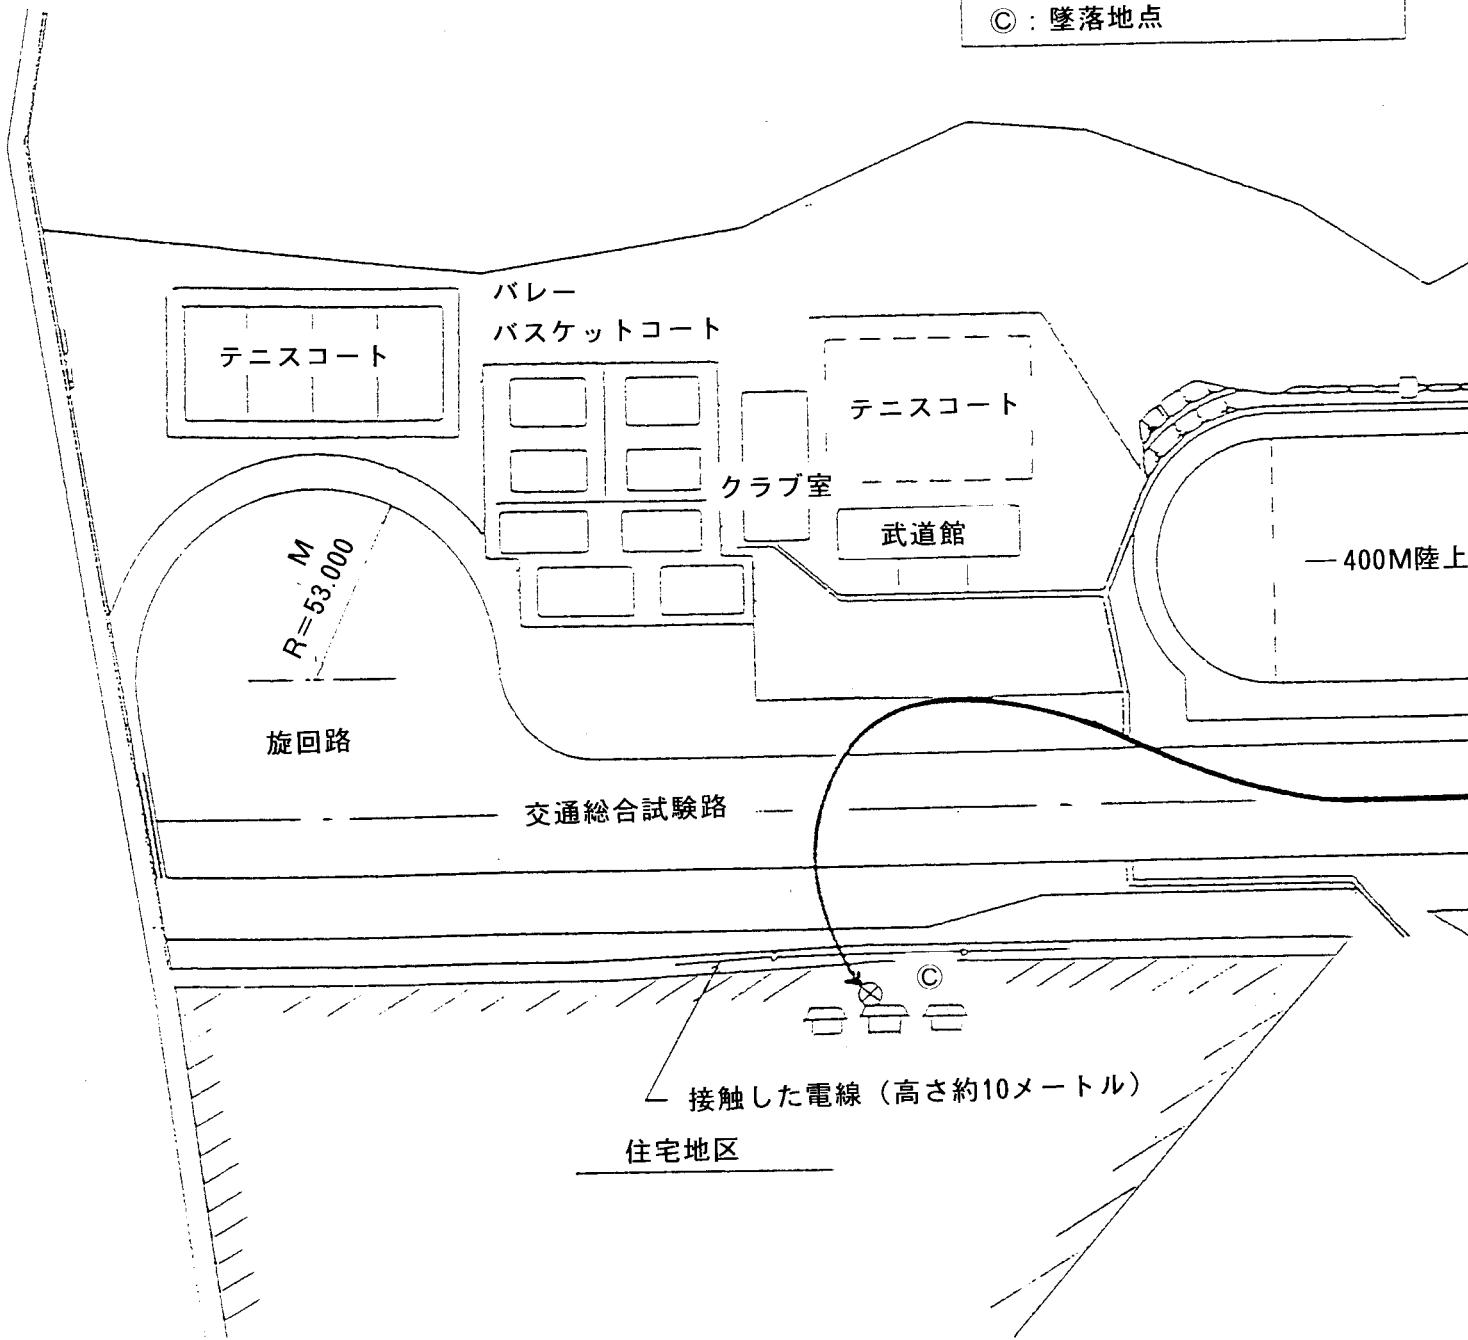
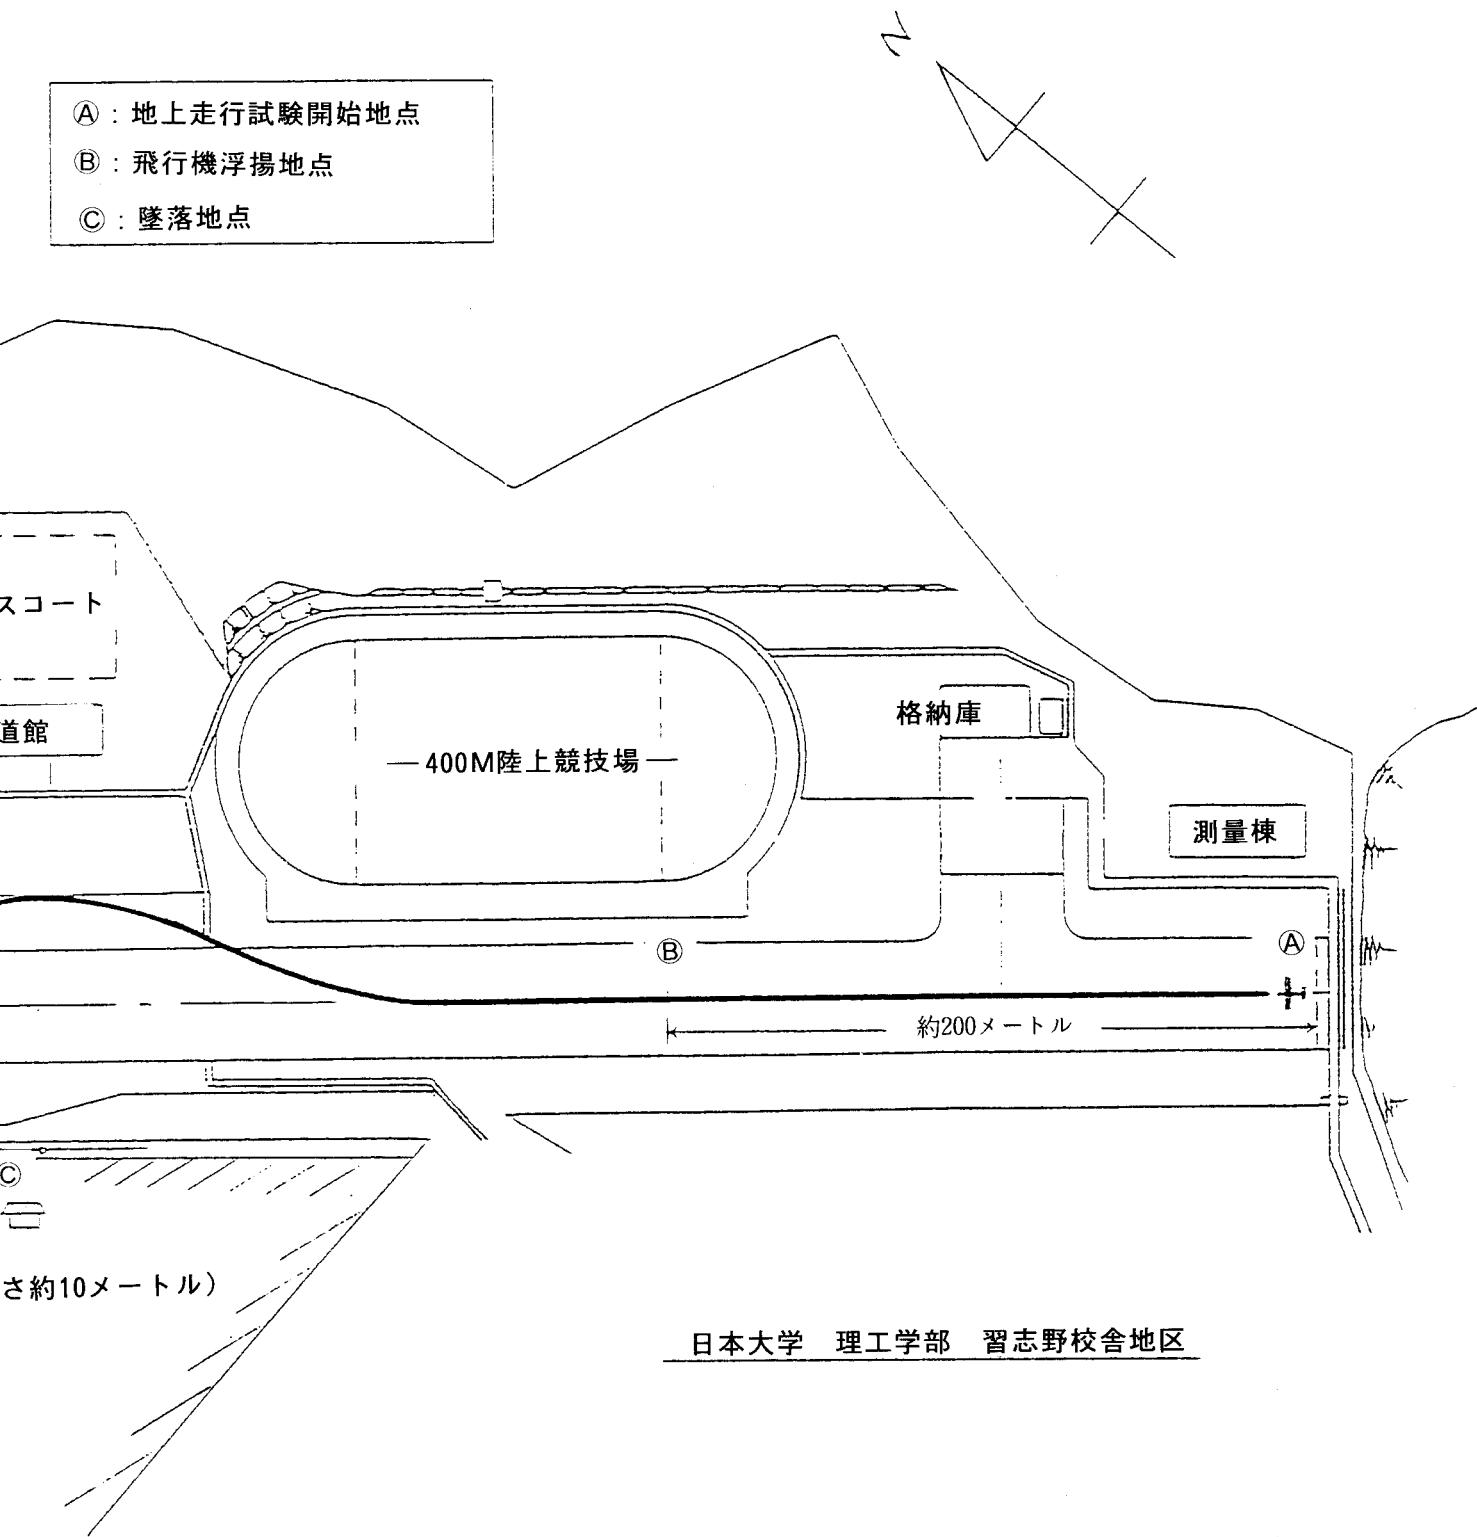
付図-2

同機は、滑走路南東端より約110メートル走行した地点で、機速が約50キロメートル／時に達したことが伴走者の計器で確認された。その後同機は、滑走路南東端より約200メートル走行した地点で急に浮揚し、大きな機首上げ姿勢のまま、高度約10メートルまで上昇した。同機は、この時点で一度水平飛行姿勢になったが、徐々に右に旋回し始め、滑走路南東端より約370メートル付近で最も右に大きく偏位した後、左旋回に入り滑走路を横断して民家の方に飛行した。

- Ⓐ：地上走行試験開始地点
- Ⓑ：飛行機浮揚地点
- Ⓒ：墜落地点
