航空事故調査報告書

東亜国内航空株式会社所属

日本航空機製造式YS-11A型JA8765

東京国際空港

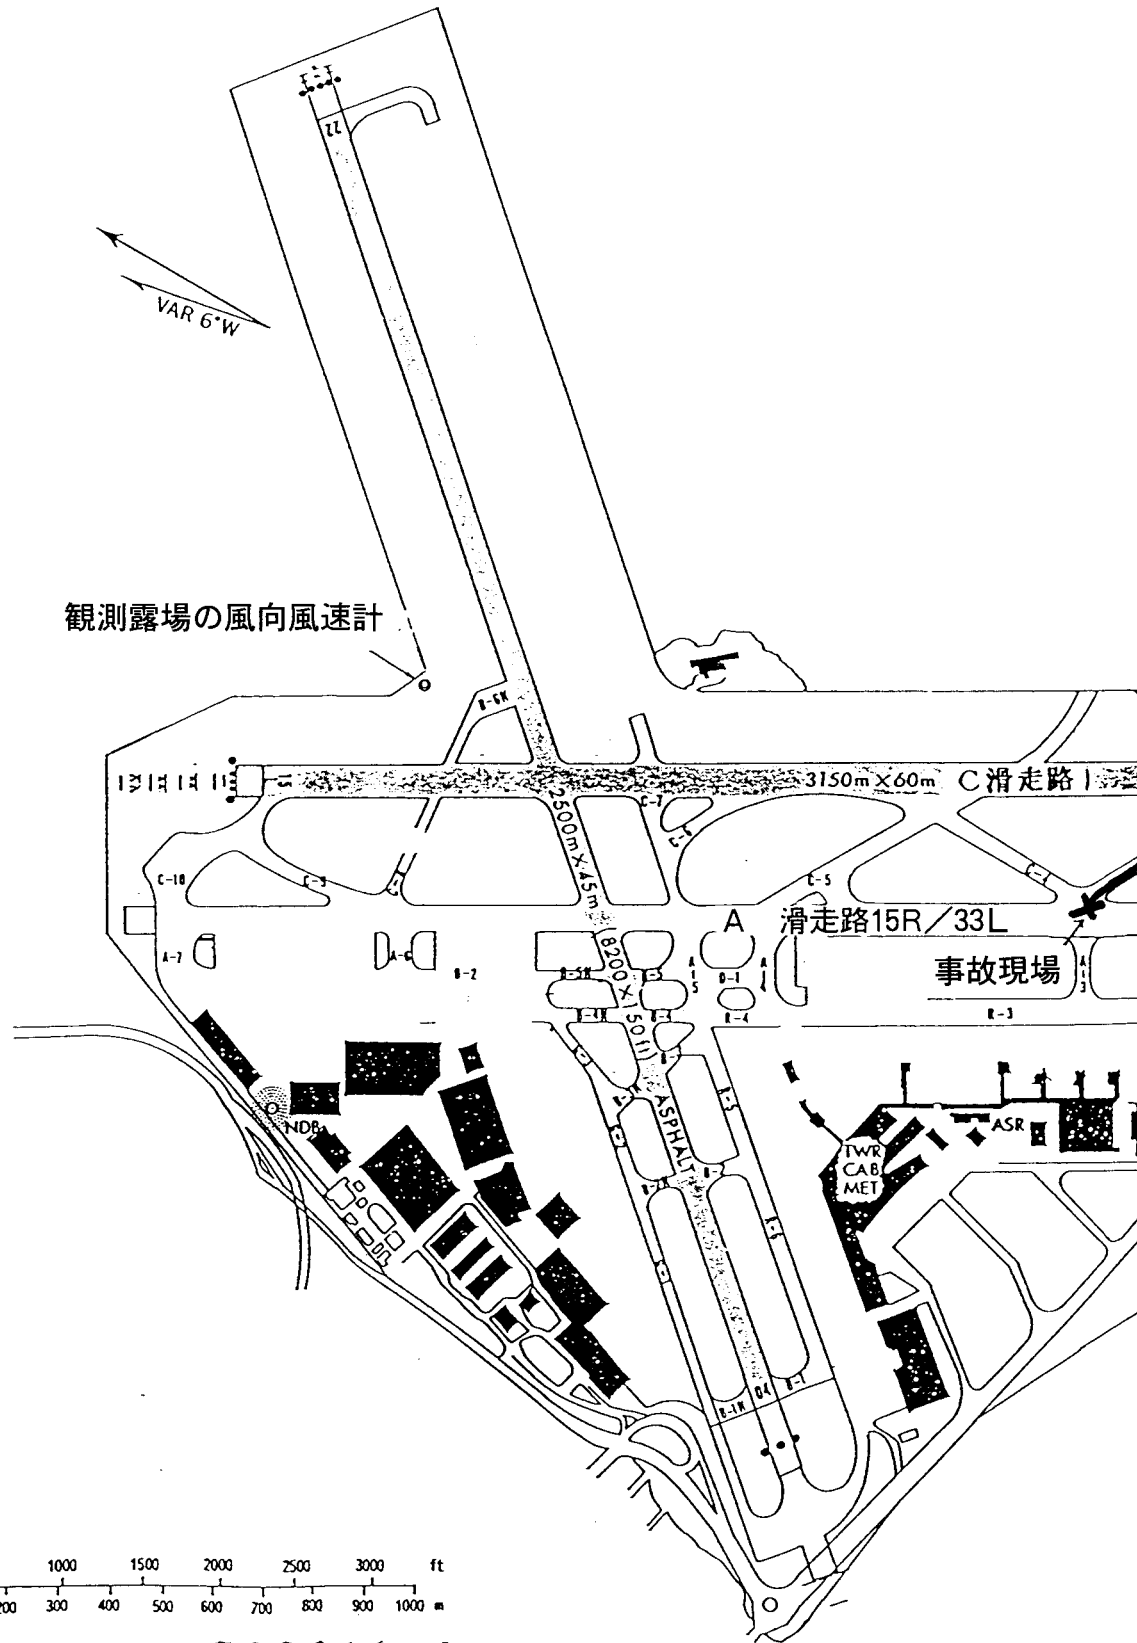
現場見取図

東亜国内航空株式会社所属日本航空機製造式YS-11A型JA8765は、昭和62年7月25日、同社の定期395便として東京国際空港から高松空港へ向け出発しようとして誘導路C-2で待機していたが、天候が急変したため、出発を取りやめた。同機は駐機場へ引き返す途中、15時29分ごろ、誘導路C-3とA滑走路との交差点付近で、突風を伴う強風により機首が持ち上げられて約170度右へ回頭し、その際後部胴体が接地して損傷した。

15時29分ごろ、同機は突風を伴った強風により機首が持ち上げられて約170度右へ回頭し、停止した。

- 3.1.1 機長は適法な資格を有し、所定の航空身体検査に合格していた。
- 3.1.2 JA8765は、有効な耐空証明を有し、所定の整備及び点検が実施されていた。
- 3.1.3 前述の2.7項気象に関する情報から、東京国際空港では15時20分ごろから15時40分ごろにかけ、激しい雷雨及び突風を伴った強風があったものと認められる。
- 3.1.4 FDRの記録によれば、15時29分ごろ機首方位約290度で停止中の同機は、突然機首が時計回りに回頭し、機首方位が約11秒間で約100度となっている。これは同機が北北西の突風を伴った強風を同機体の右側から受け、風見作用により時計回りに回頭したものと認められる。
- 3.1.5 同機の後部胴体下面外板には、機軸にほぼ直角に擦過痕があり、また、誘導路C-3とA滑走路との交差点付近の路面には、上記機体の接触によるものとみられるジュラルミンの擦過痕があることから、同機は機首が持ち上げられて回頭した際、後部胴体が接地し、損傷したものと認められる。

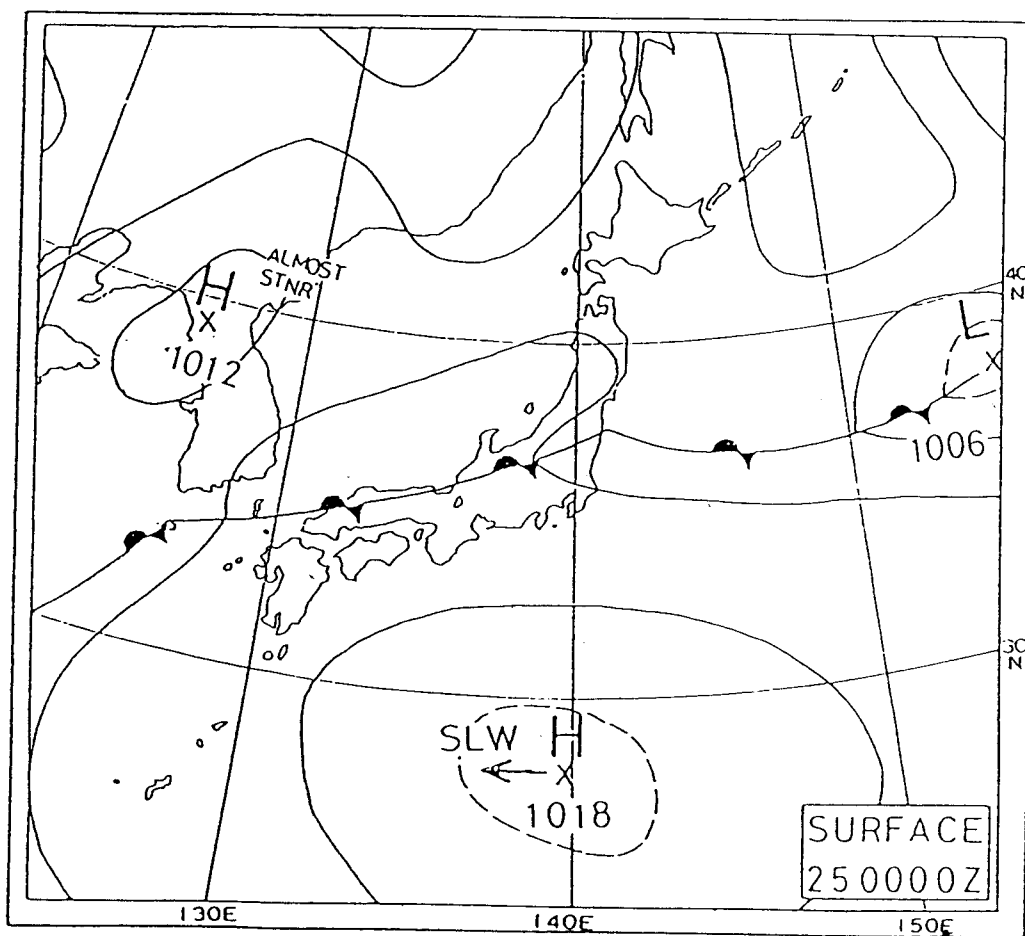
7月25日9時 地上天気図

25日09時の地上天気図(付図-2参照)では、梅雨前線は関東地方北部、中部山岳地帯を通過していた。

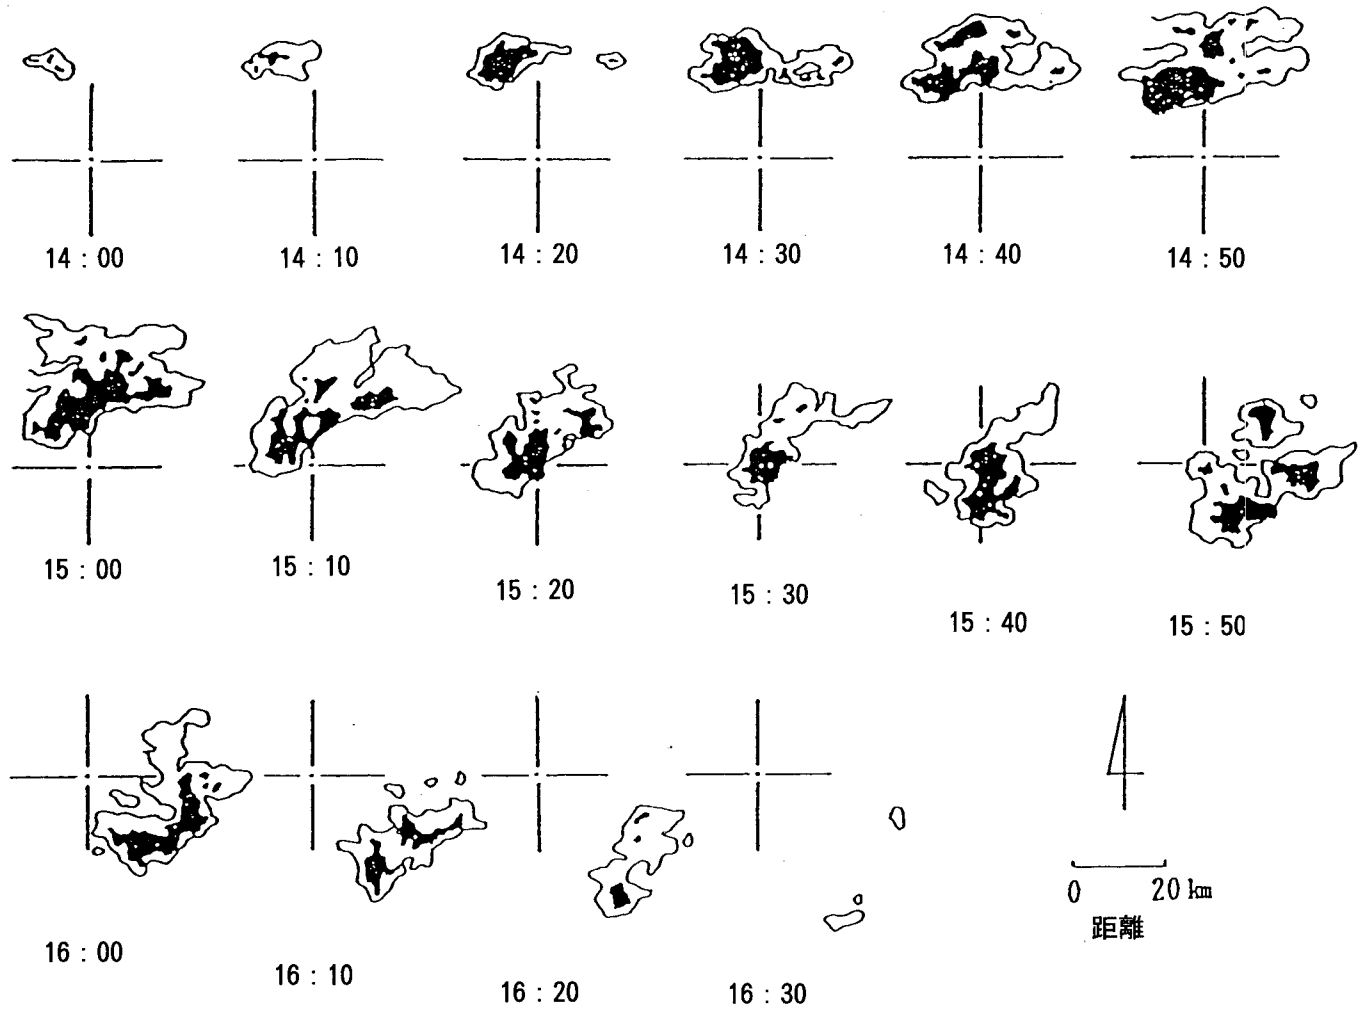
空港気象レーダ・エコー図

東京航空地方気象台のレーダ・エコー図によれば、この雷雲は、14時40分ごろからエコー域の南西端で次々と発生し、全体として南東に進み、強又は極強の領域が15時20分ごろから15時40分ごろにかけ東京国際空港付近を通過した(付図-3参照)。

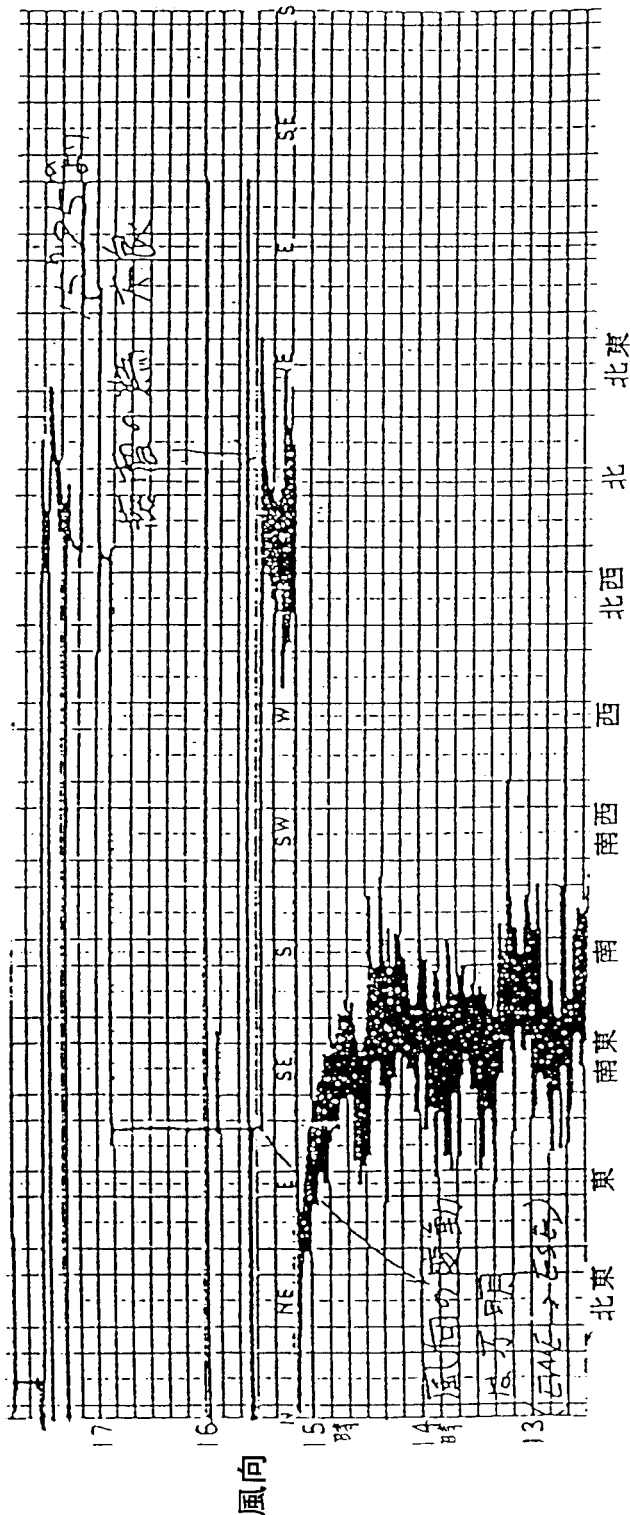
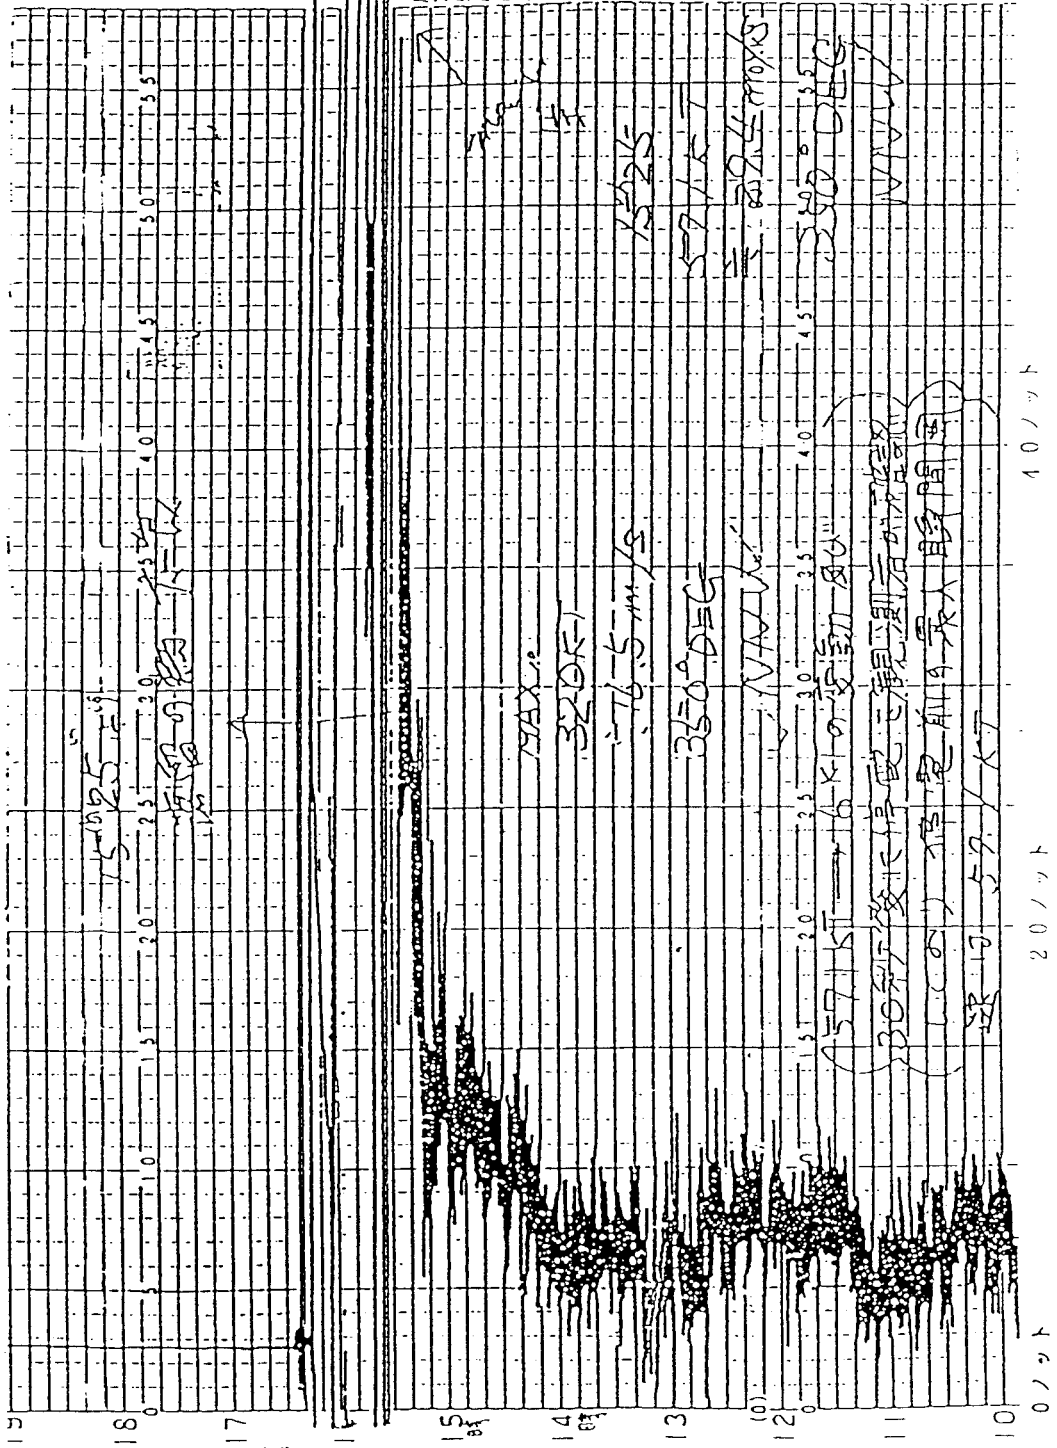
観測露場の風向風速計 自記記録紙

- (1) 観測露場の風向風速計の記録(付図-4参照)によれば、14時50分ごろから15時08分ごろにかけて、風向は南東から東北東に反時計回りに漸次変化し、この間風速はおよそ13ノット前後であった。

15時08分、風向が東北東から北北西に急変し、24ノットの突風を観測した。

15時20分、風向北、風速20ノット、突風42ノットであった。このころから雨が降り始めるとともに風が強くなった。

15時25分ごろ、落雷により当該機器が破損し、以後風向風速が観測されない状態となったが、その直前の記録によれば、風向北北西、風速30ノット、突風57ノットであった。

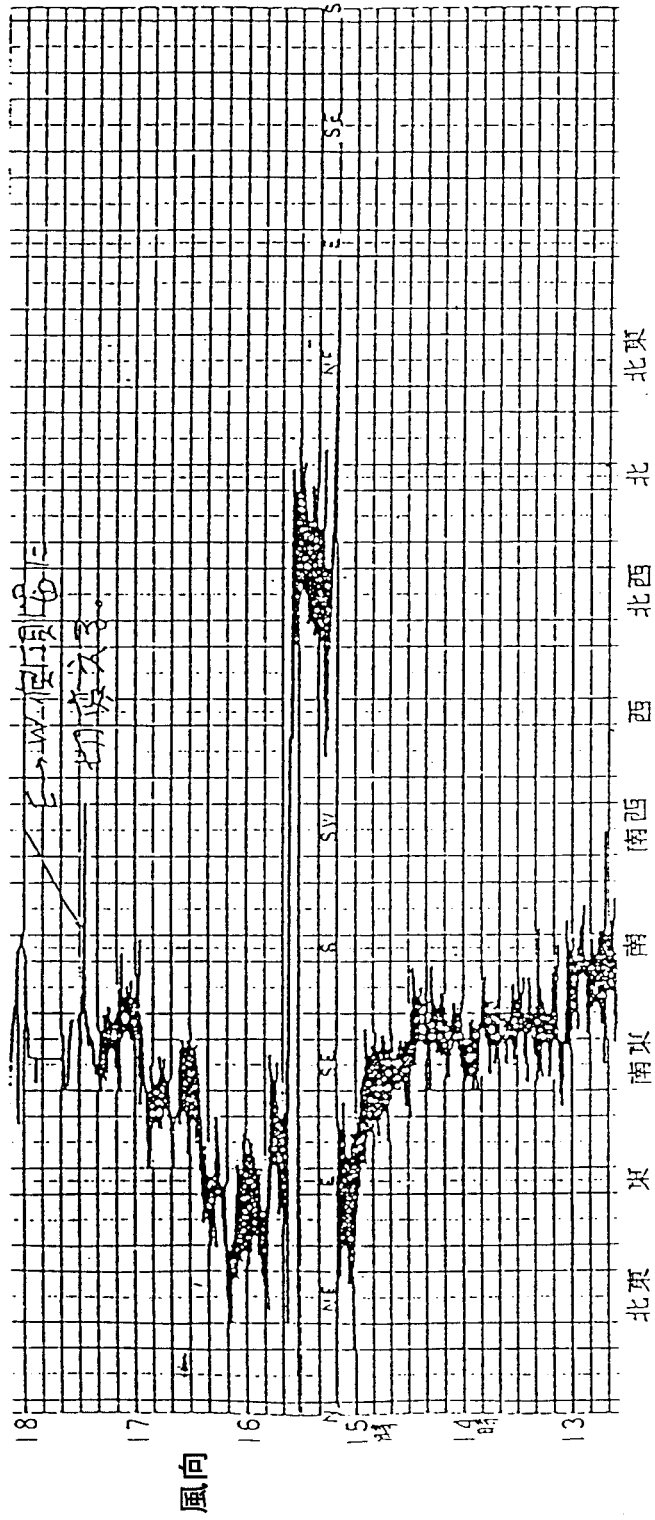
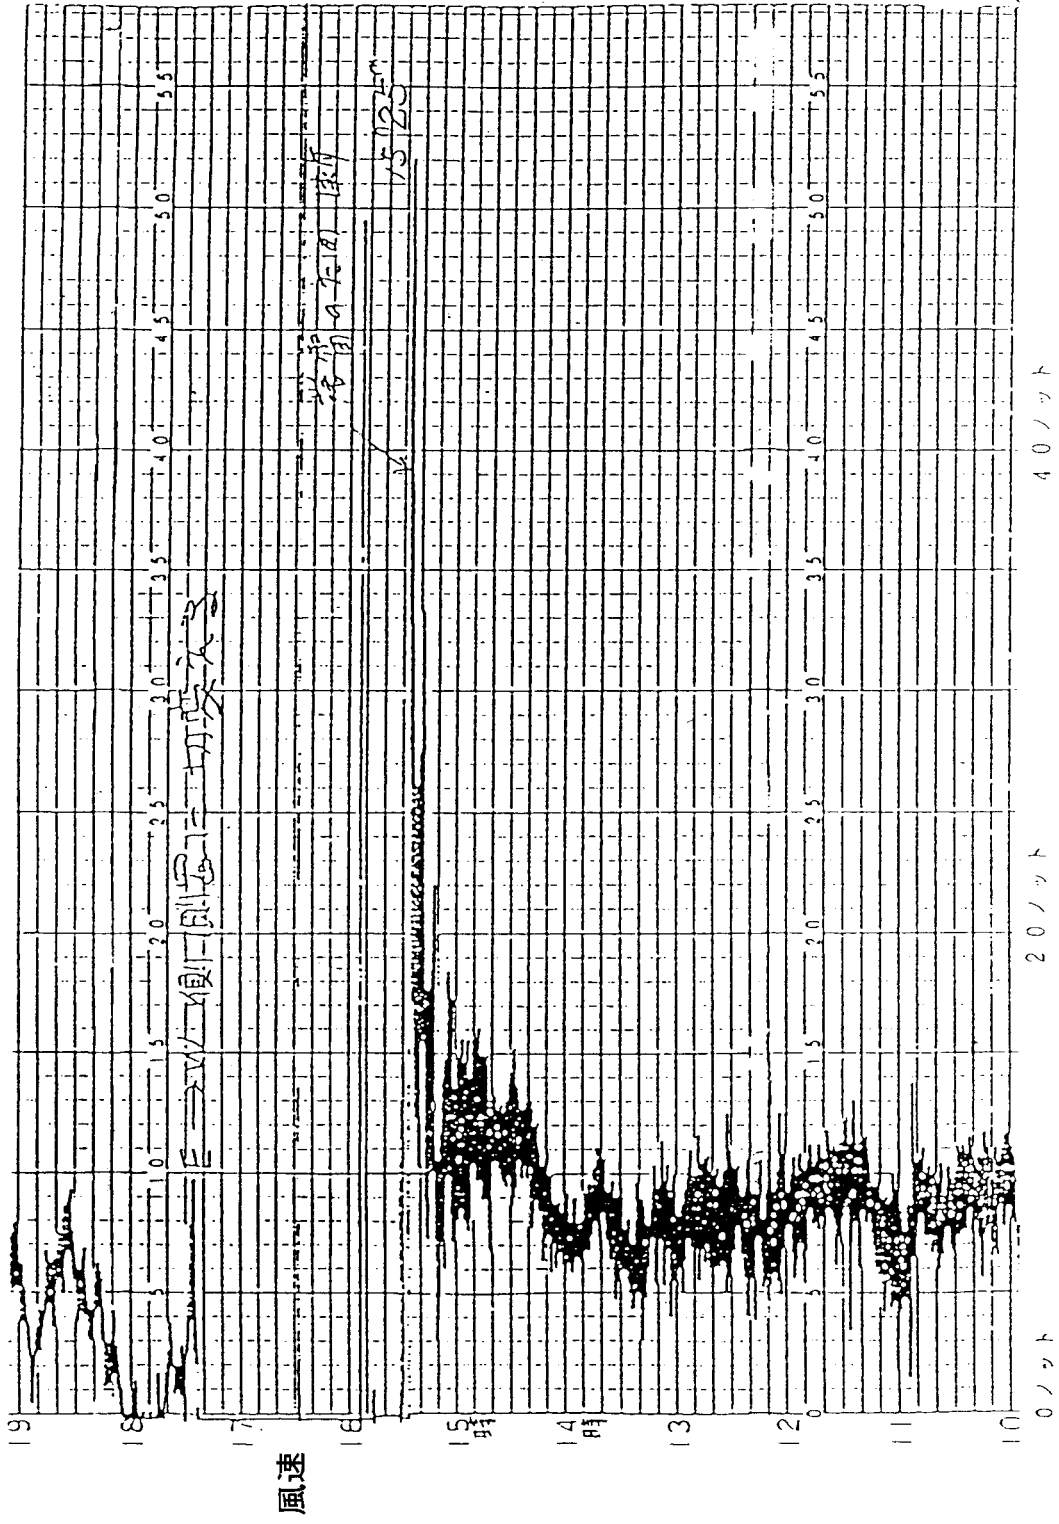
C 滑走路33R側の風向風速計 自記記録紙

- (2) 滑走路33側の風向風速計の記録も、前記観測露場の風向風速計によるものとはほぼ同じ傾向を示していた。

15時25分、落雷により機器の一部が破損して風速の観測が不能となり、風向のみが観測されていた。

15時33分から37分にかけて、風向は北北西から東南東に反時計回りに変化した。
