航空事故調査報告書

日本農林ヘリコプター株式会社所属

ヒューズ式369D型JA9409

富山県中新川郡立山町弥陀ヶ原

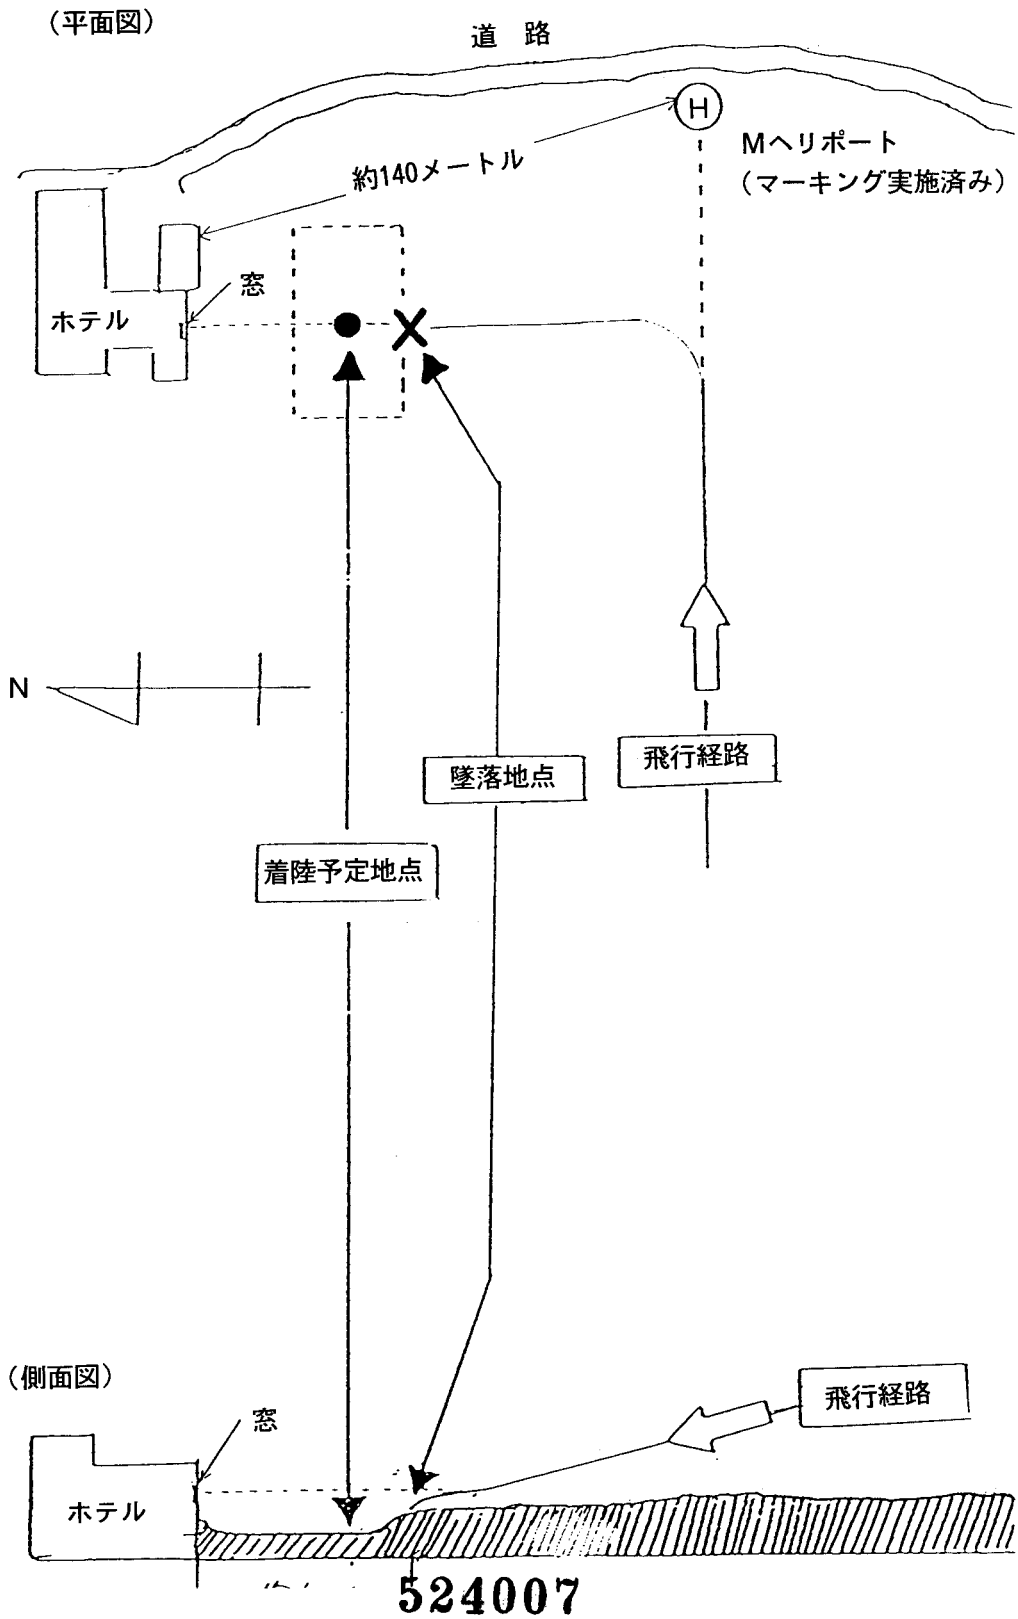
現場見取図

同機は、ホテルの南側約60メートルのグラウンドから緩やかな上りこう配で約2メートル高くなった雪上に、右側面を下にして横転し、停止した(付図参照)。

- 3.1.1 機長は、適法な資格を有し、所定の航空身体検査に合格していた。
- 3.1.2 JA9409は、有効な耐空証明を有し、調査結果から事故発生まで異常はなかったものと推定される。
- 3.1.3 事故当時の気象は、事故に関連はなかったものと推定される。
- 3.1.4 機長は、前方約100メートルのホテルの窓を目標として、その手前にあるグラウンドの着陸予定地点に向かって低速で降下進入を続け、その後同機がホテルの窓とほぼ同じ約5メートルの対地高度となったと判断した時点で、マーキングを開始したとのことであった。しかしながら、マーキング開始地点付近は、前方のグラウンドからの緩やかな上りこう配であり、グラウンドより約2メートル高くなっていたことから、この時点における同機の対地高度は、機長の判断よりも低かったものと推定される。
- 3.1.5 同機は雪原上を低高度、低速度で着陸予定地へ向かってマーキングを実施中、突然機体後部からの衝撃と異常音が発生するとともに、急激に右へ回頭しているが、これは、同機のテール・ロータ・ブレードが着陸予定地より約2メートル高い雪面に接触し、テール・ロータの回転が拘束され、テール・ロータ・ドライブシャフトがエンジン・ドリブン側から約12センチメートルのところで破断したため、メイン・ロータに対するアンチトルクとしてのテール・ロータの推力が失われたことによるものと推定される。
- 3.1.6 当該進入中、同機のテール・ロータ・ブレードが雪面に接触したことは、起伏等地形の確認が難しい雪原上で、機長が着陸予定地点の手前が小高くなっていることに気付かず、まだ高度に余裕があると思い、着陸予定地へ濃いマーキングを行おうとして降下したことによるものと推定される。
