# 航空事故調査報告書

中日本航空株式会社所属

ベル式206B型JA9123

昭和62年8月6日

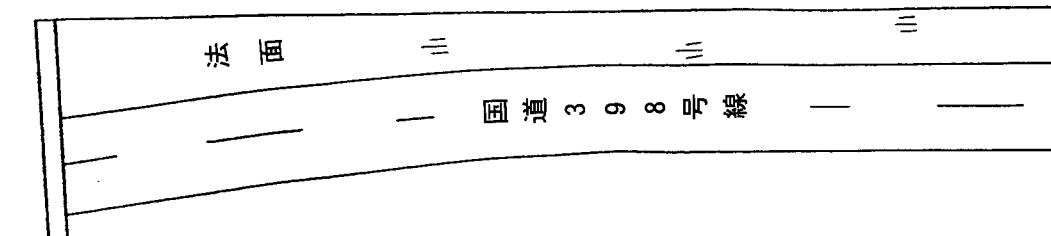
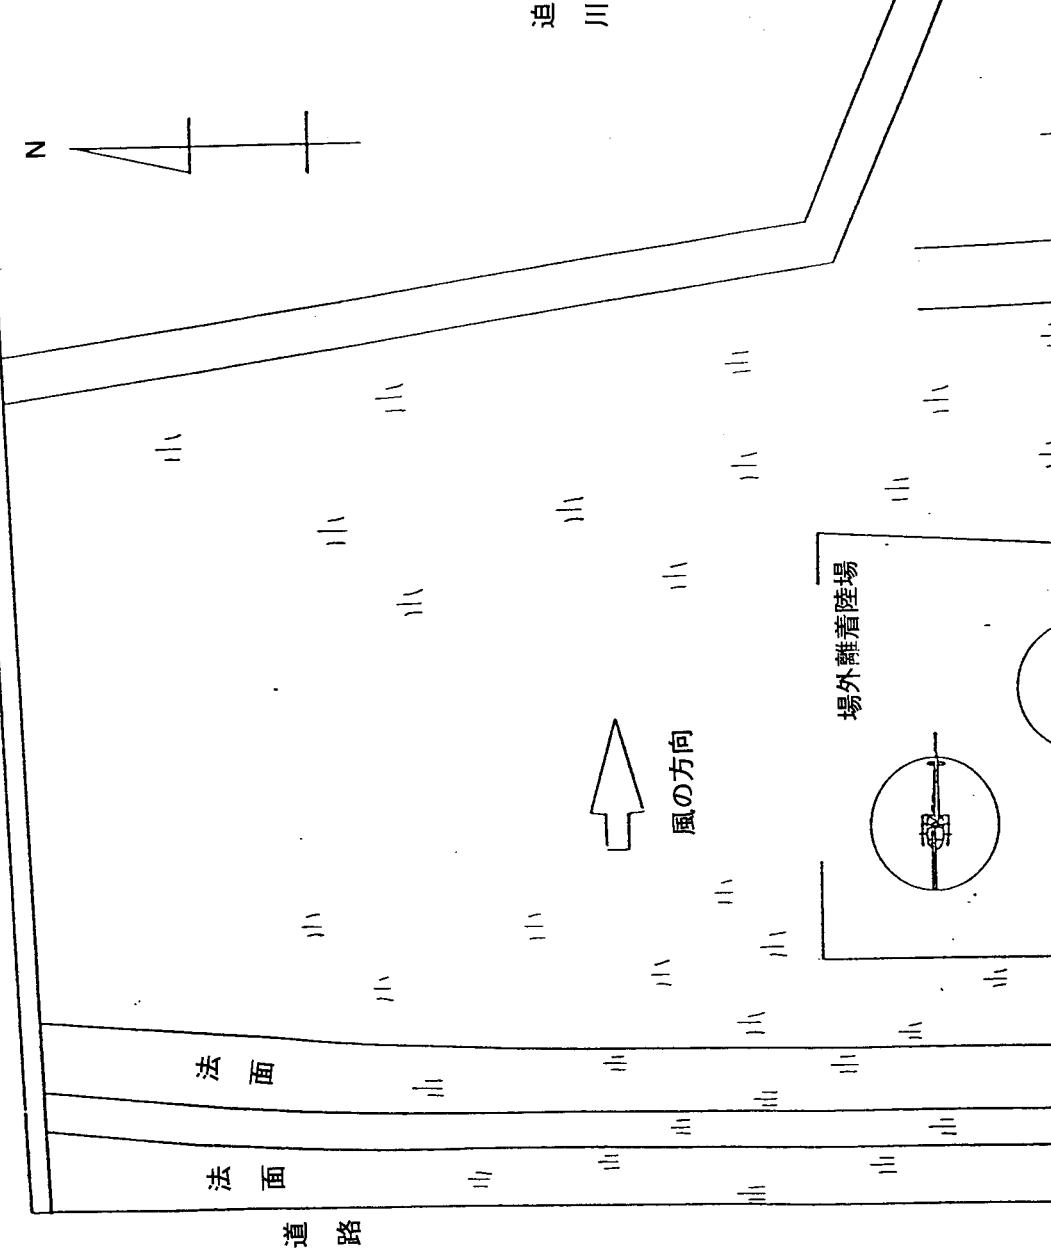
JA9123事故現場見取り図

機長の口述によれば、当日は天気がよく、風もほとんどなく、西側は土手、北側には他機が駐機しており、また、南側には高さ約2メートルの葦が迫っている状況から、高さ約1.2メートルの葦原ではあるが離陸地点から約20メートルの距離がある東側への離陸を決意した。高さ約1.5メートルのホバリングを行い、東に変針した後、離陸前進に移行した。前進飛行中葦原の中にスキッドが入ったが、そのまま抜けられるものと判断し、前進飛行を継続したことであった。

同機は約30メートル前進した地点で右スキッドが、次いで左スキッドが地面に接触して前のめりとなり、メイン・ロータで地面をたたき、接触地点より約15メートル先の作業道上に左横転して停止した。

- 3.1.1 機長は、適法な資格を有し、所定の航空身体検査に合格していた。
- 3.1.2 JA9123は、有効な耐空証明を有し、所定の整備及び点検が行われていた。
- 3.1.3 同機は、事故発生まで機体及びエンジンに異常はなかったものと認められる。
- 3.1.4 機長は、離陸に先立ち天気に恵まれ、風もあまり吹いていないものと風隠れとなる土手下で判断したが、当時事故現場付近では3～4メートル／秒の西風が吹いていたものと推定される。
- 3.1.5 機長は、東方に向け高さ約1.5メートルのホバリングからの前進飛行を行ったが、3～4メートル／秒の西からの吹き下ろしの追い風であったため、同機は転移揚力が付きにくく、離陸滑走の距離が伸びたものと推定される。
- 3.1.6 機長は、離陸滑走中スキッドが葦原の中に入ったが、そのまま抜けられるものと判断して飛行を継続したところ、その後機体が沈下し、葦原の中にあった盛り土(高さ約70センチメートル)にスキッドを引っかけ前のめりとなり、メイン・ロータで地面をたたき、横転したものと推定される。
