航空事故調査報告書
ベンセン式B-80型ジャイロ・プレーン
北海道江別市
昭和62年8月12日

昭和63年4月20日
航空事故調査委員会議決

1.1 航空事故の概要

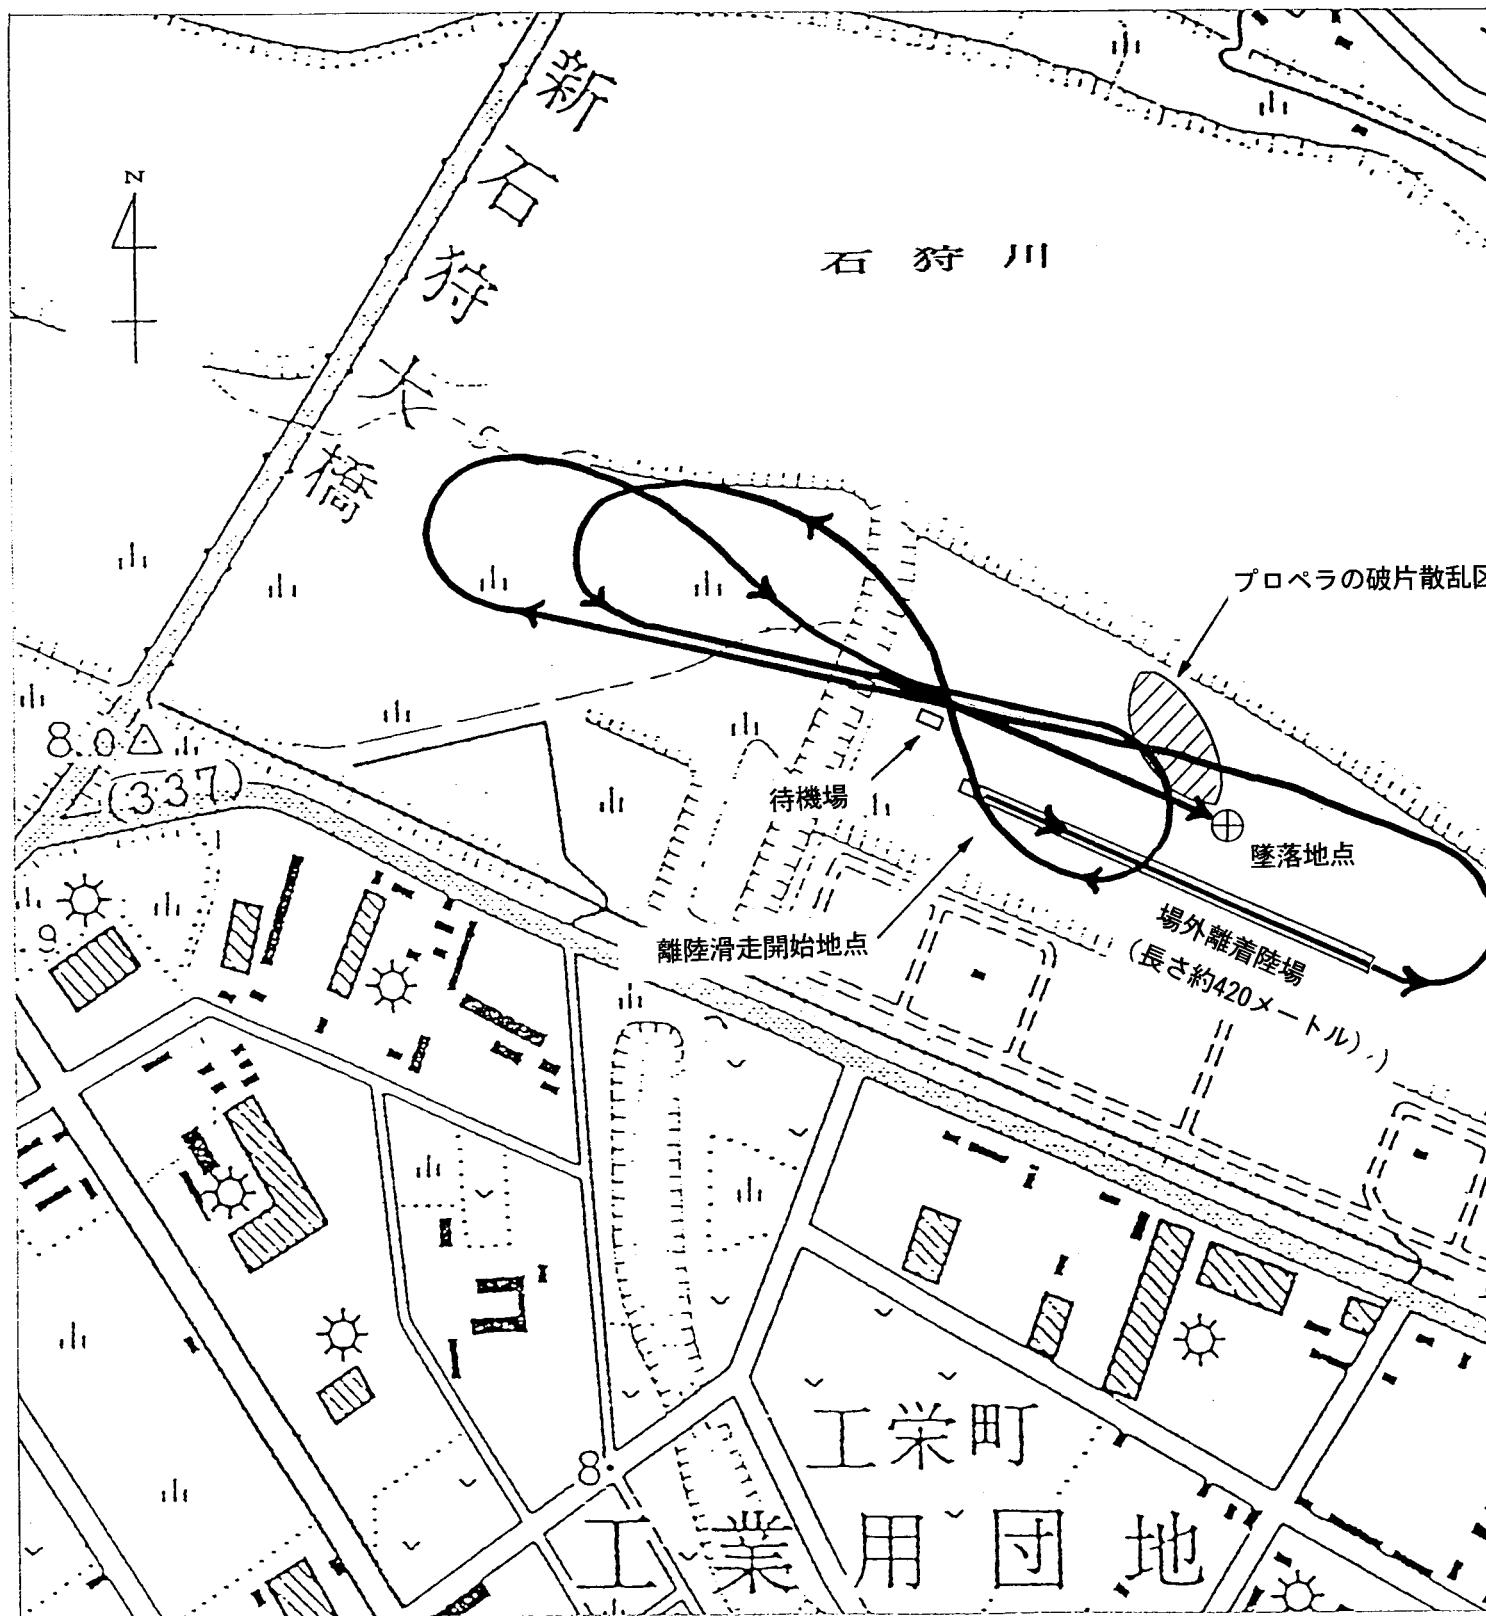
推 定 飛 行 経 路 図

目撃者によれば、その後同機は、14時00分ごろ離陸して、同場外離着陸場周辺の上空を高度30～50メートルで飛行していたが、突然「バシッ」というような音を発し、その直後2～3回旋転するとともに、ほぼ垂直に地上に墜落したことであった。

3.1.4 同機が墜落した地点の風下側に、プロペラ先端部分に取り付けられた金属製のプロテクタの破片やプロペラの木片が十数点散乱していたのが確認されたことから、同機は空中でプロペラを破損させるような異常事態が発生したものと推定される。

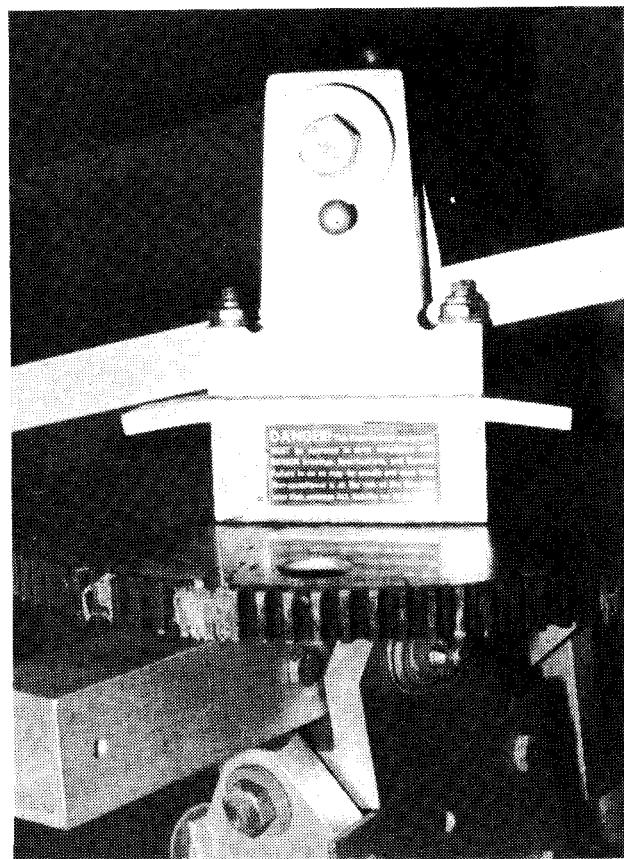
写真－1

3.1.6 ロータ・ブレードが、プロペラ及び垂直尾翼と接触したことについては、事故当時撮影されたビデオ映像によれば、当該異常は同機が降下から急上昇へ移行した時点で発生していることから、この時点では操縦者による急激、かつ、過大な操縦操作が行われたとみられ、これによりロータの回転面が大きく傾き、ロータ・ヘッド部のストップ・プレートを変形させ、さらに、ロータ・ハブがプリ・ローテータと接触するに至るほどの大きなロータ・ブレード・フラッピングが発生したことによるものと推定される。

← ロータ・ハブ

← 変形したストップ・プレート

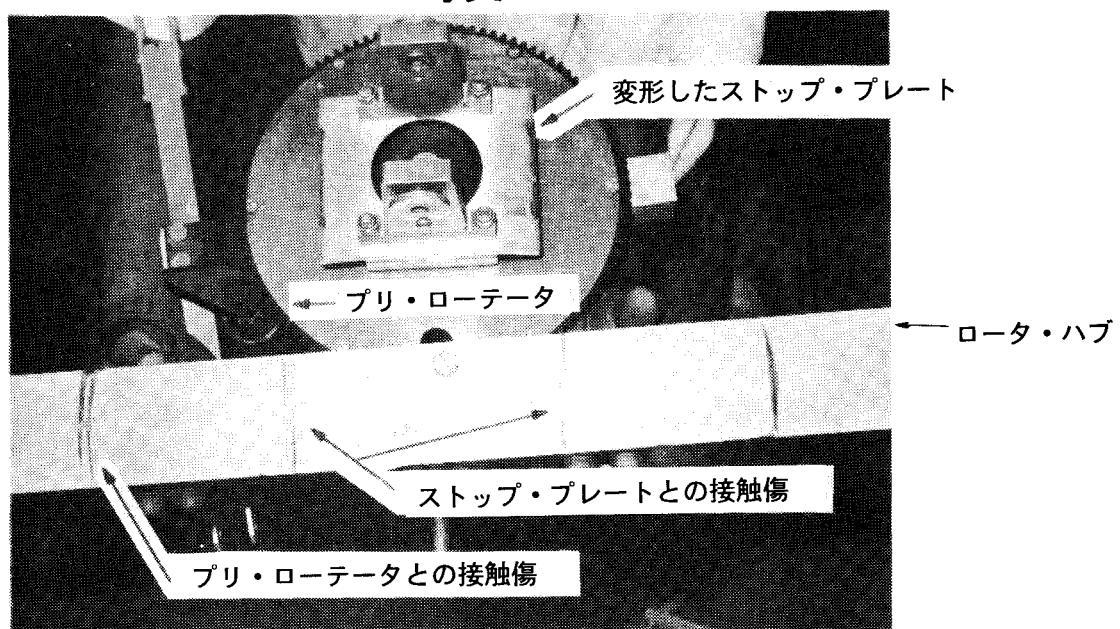
写真－2

← 変形したストップ・プレート

← プリ・ローテータ

← ロータ・ハブ

ストップ・プレートとの接触傷

プリ・ローテータとの接触傷

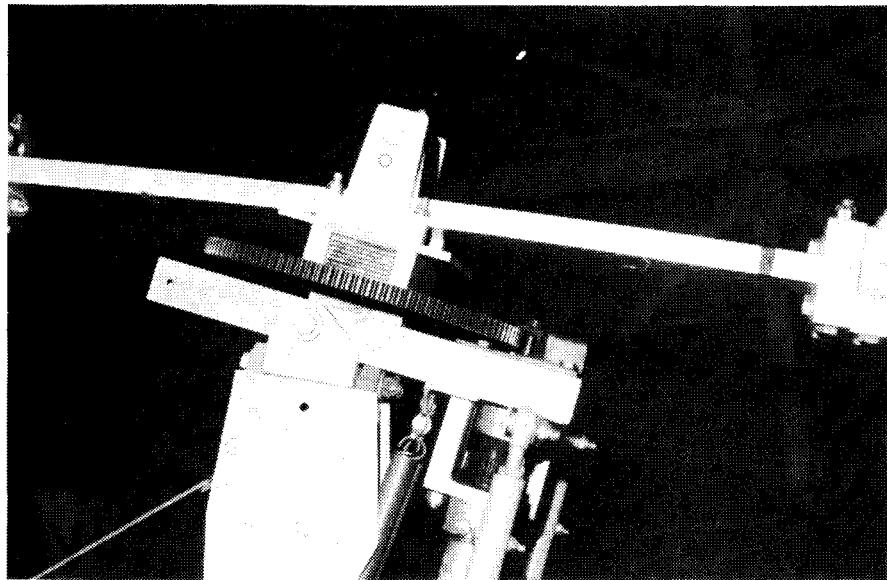
写真 - 3

正常なロータ・ヘッド部（参考品）
に取付けられた事故機のロータ・ハブ

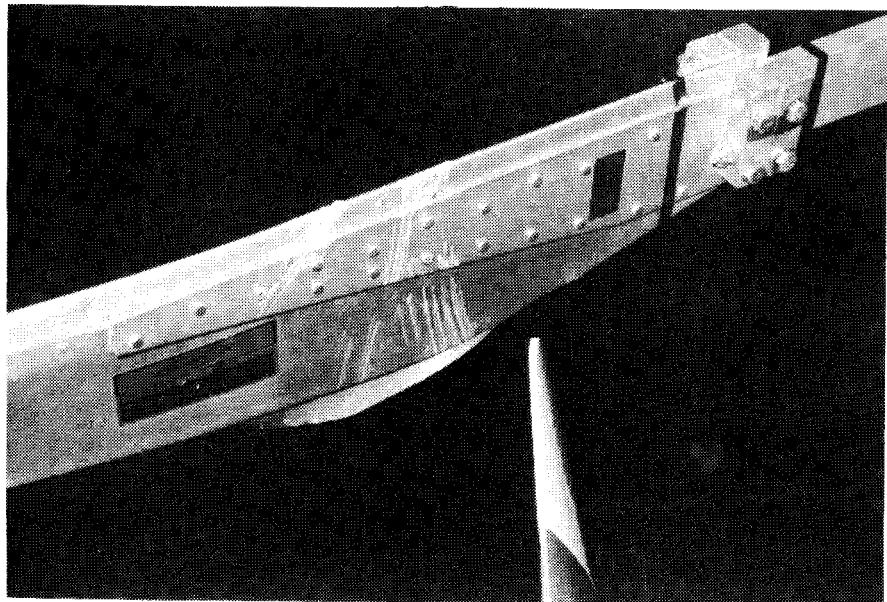
写真 - 4

3.1.5 回収した同機のロータ・ブレードには、墜落現場近くの飛行経路下に散乱していたものと同じプロペラの金属製のプロテクタの破片や木片が付着していた。また、同機の垂直尾翼には、ロータ・ブレードとの接触を示す条痕が認められ、ブレードを挟み

こむ形で垂直尾翼が湾曲していた。これらのことから、同機はロータ・ブレードがプロペラ及び垂直尾翼と接触し、これらを破損させるとともに、ロータの回転速度が低下して、揚力を失ったことにより墜落したものと推定される。

ロータ・プレードに残されたプロペラ
との接触傷（プロペラは参考品）
