航空事故調査報告書  
エアロダイン式ベクター627SR型超軽量動力機  
宮城県加美郡小野田町  
昭和61年6月1日

昭和63年6月29日  
航空事故調査委員会議決

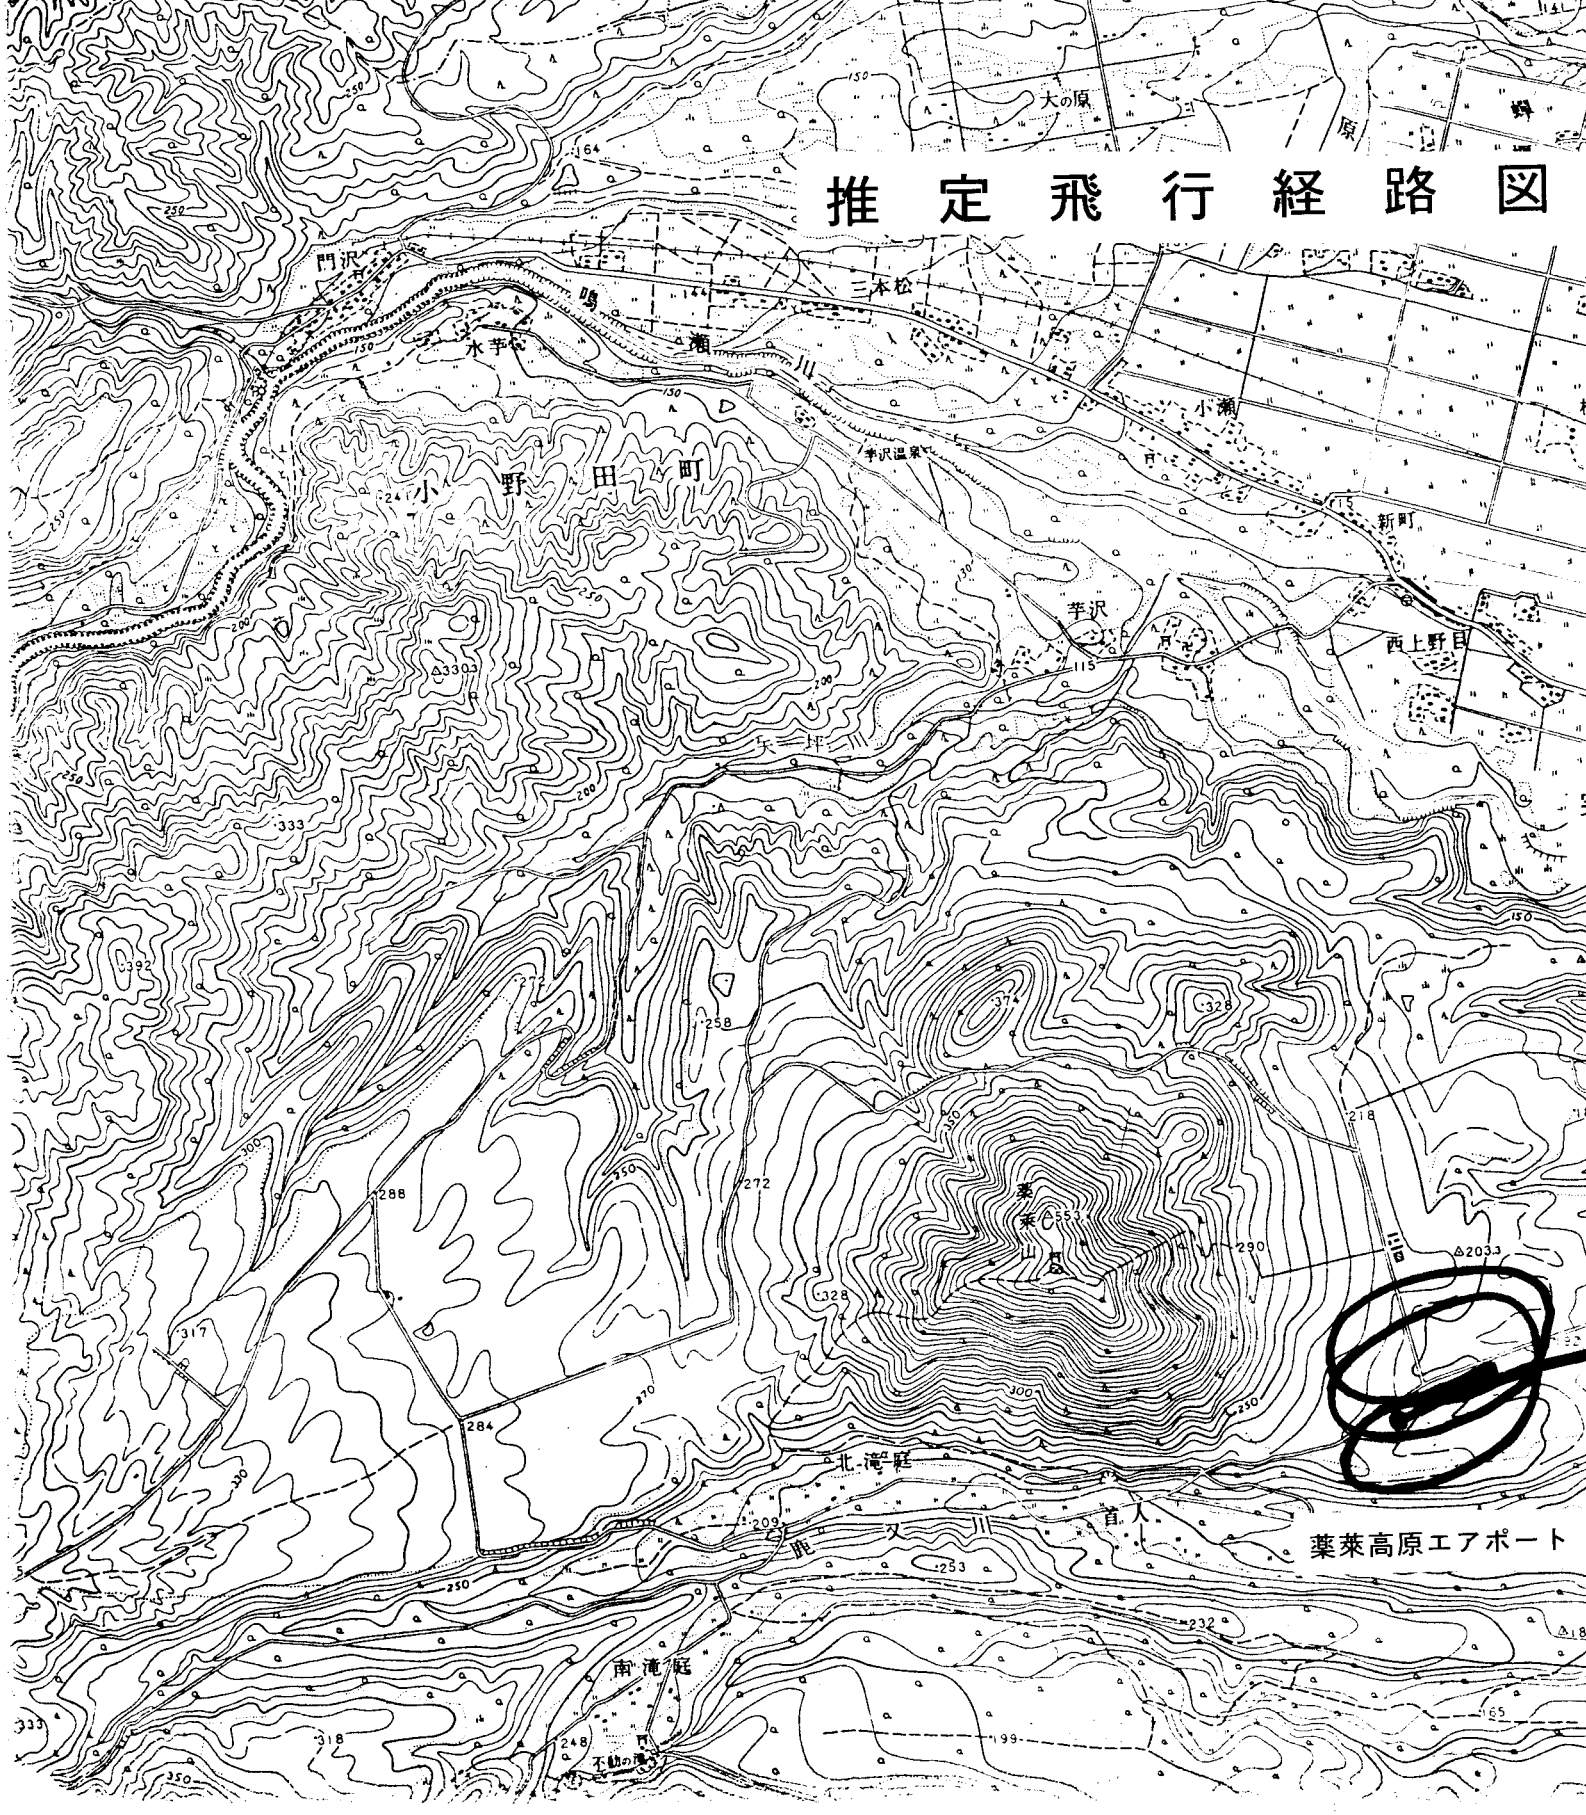
# 推定飛行経路図

同機の墜落現場付近にいた目撃者の口述によれば、同機は薬菜山の方に向かって真っ直ぐに飛んでいたが、急に主翼がバタバタと揺れ、そのうち片翼が上方に折れ曲がり、大きく2～3回旋回し、その後垂直に墜落したとのことであった(付図1参照)。

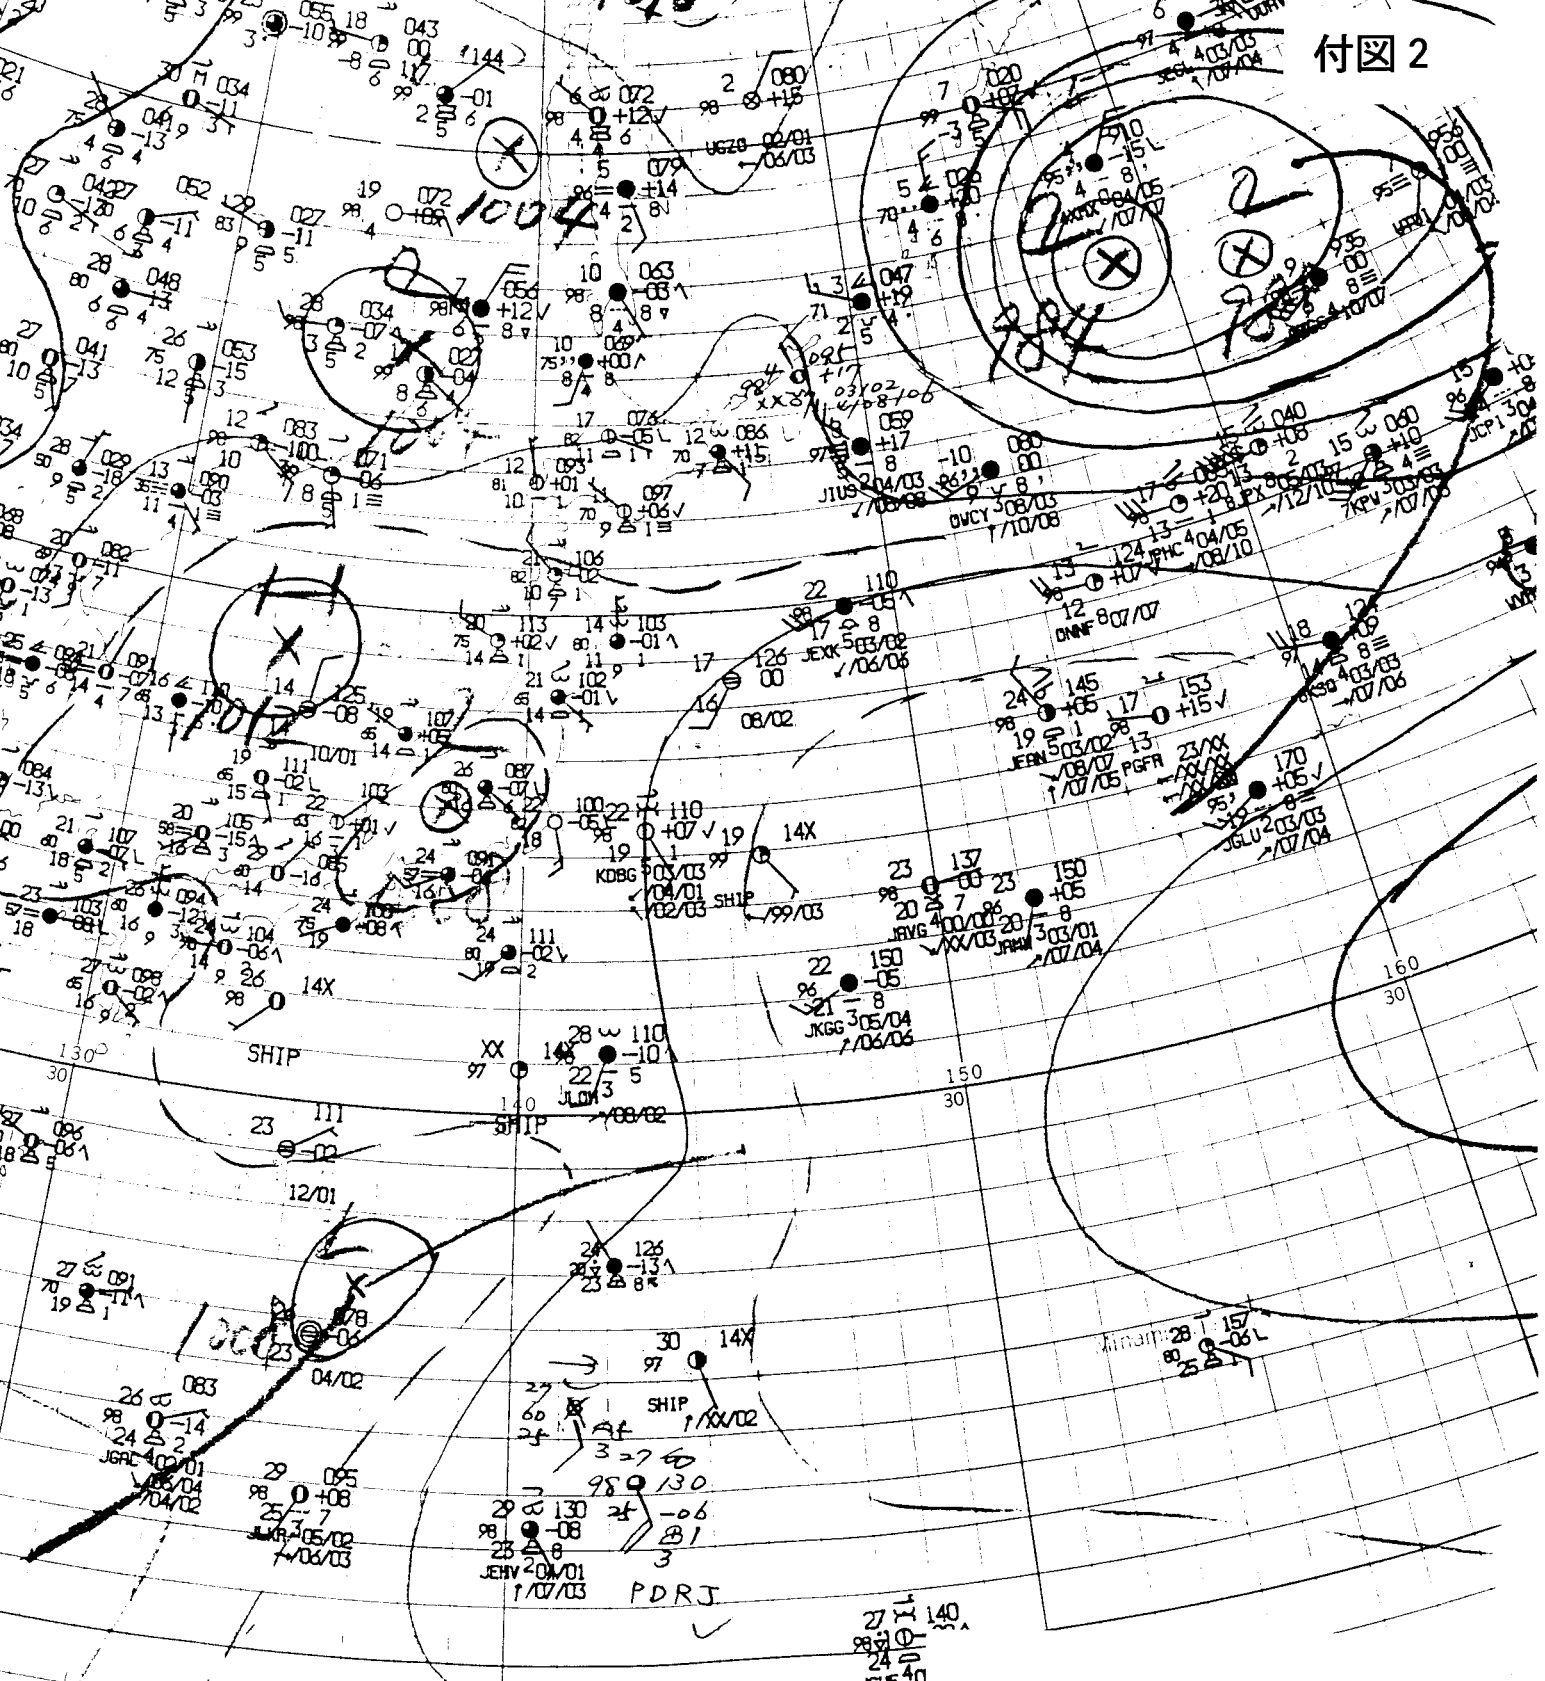
# 地上天気図

東北地方南部では、高気圧の東側の北西風と低気圧の北東側の南東風が収束している。このため、東北地方南部では、雲が出現しやすい状況にあった(付図2参照)。
