航空事故調査報告書  
新日本国内航空株式会社所属  
ベル式206B型JA9246  
青森県青森市清水字浜元  
昭和62年8月15日

昭和63年6月1日  
航空事故調査委員会議決

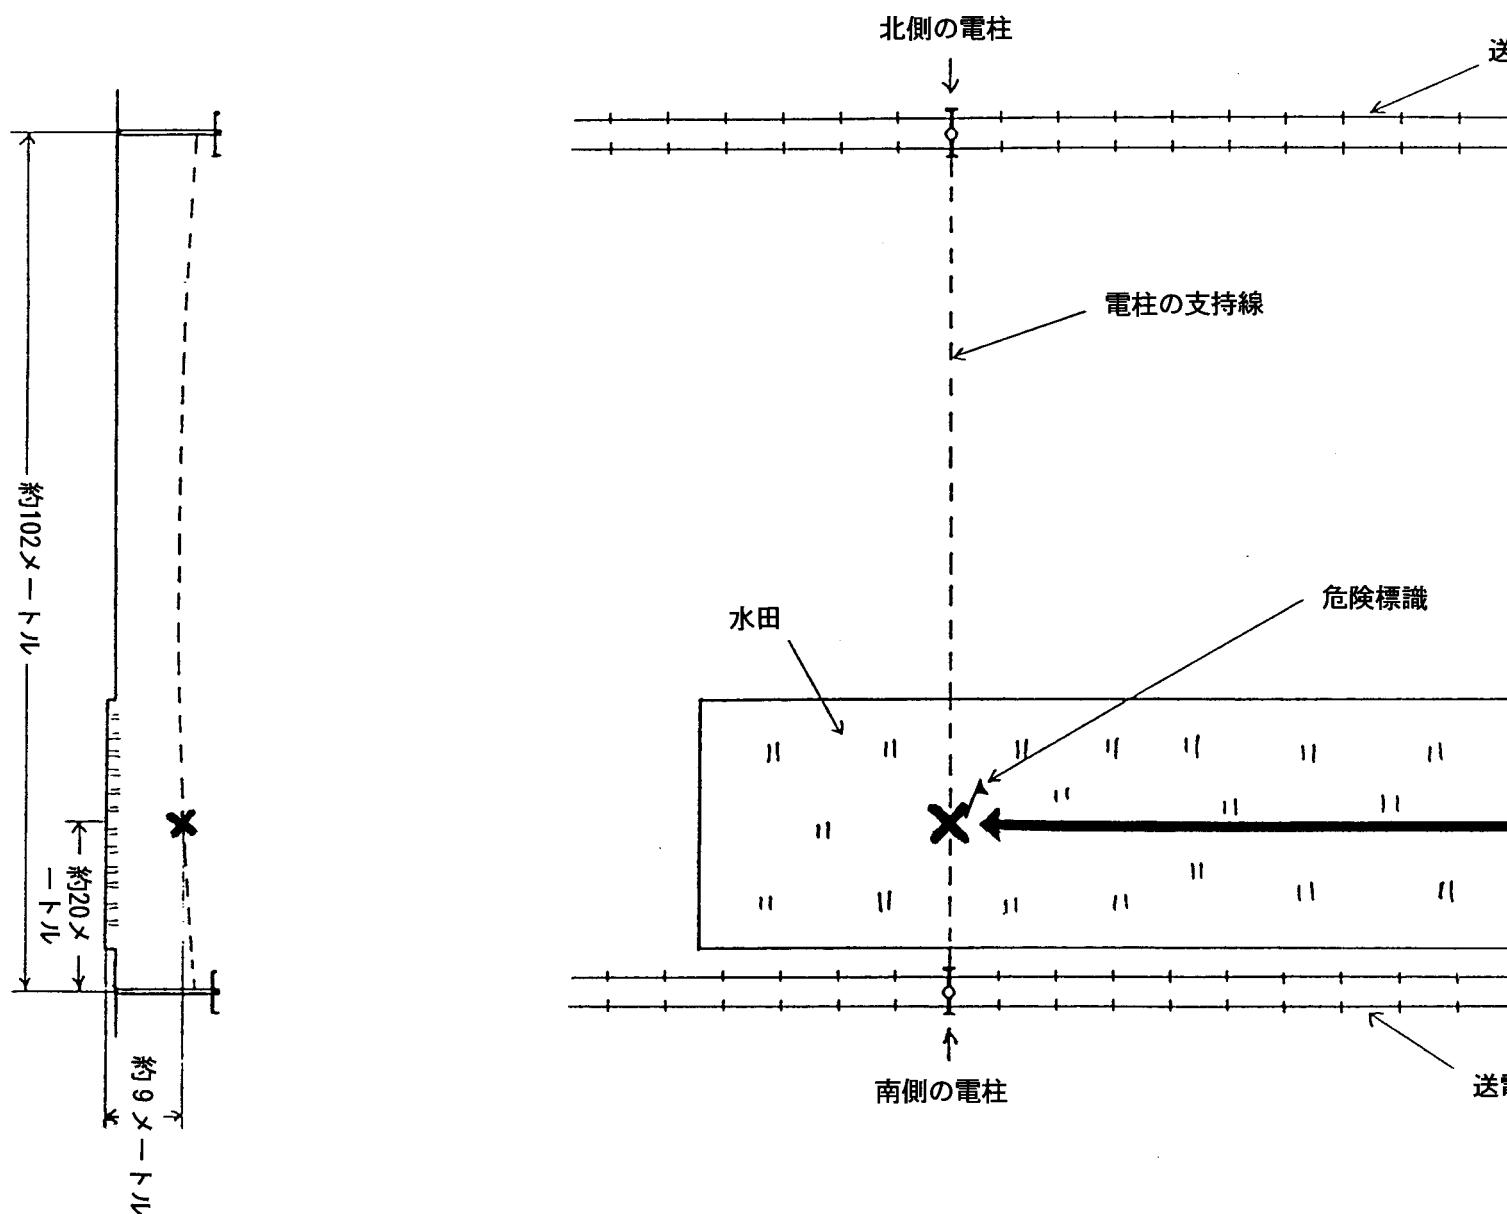
## 付図 2

当該散布地区は津軽半島東部の平野で、事故発生時薬剤を散布していた水田(広さ：東西方向約120メートル、南北方向約30メートル)には、地上高約9メートルに、ほぼ水平な電柱の支持線(直径約2ミリメートルの鋼線7本のより線)が南北方向に張られていた(付図2参照)。また、当該支持線の直下の水田の中央部には、薬剤散布飛行のための危険標識が設置されていた。

## 事故機が接触した電柱の支持線(略図)
