航空事故調査報告書  
中日本航空株式会社所属  
富士ベル式204B-2型JA9172  
北海道虻田郡倶知安町  
昭和61年7月30日

昭和63年6月15日  
航空事故調査委員会議決

### 1.1 航空事故の概要

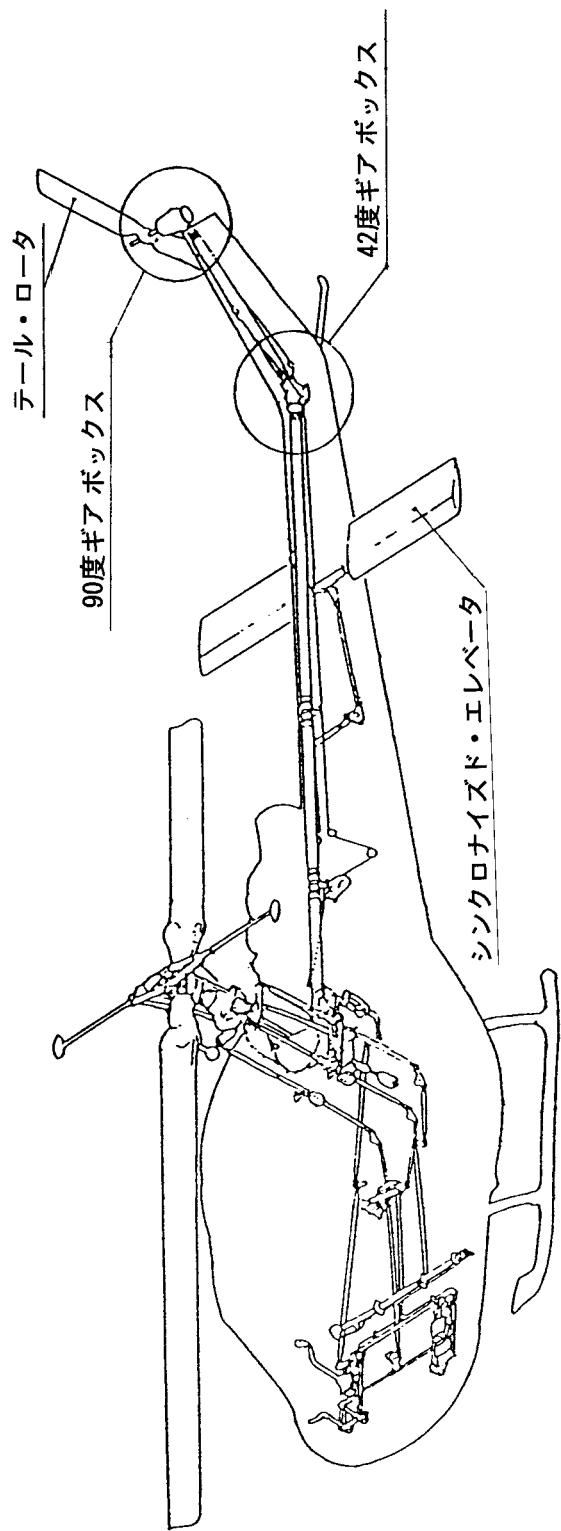
### 付図3

3.1.6 同機が降下中に右旋転に入り、機長が左ラダー・ペダルを踏んでも効果がなかったのは、ギアボックスの傘歯車が破損し、動力の伝達が不可能となったことによるものと推定される(付図3参照)。

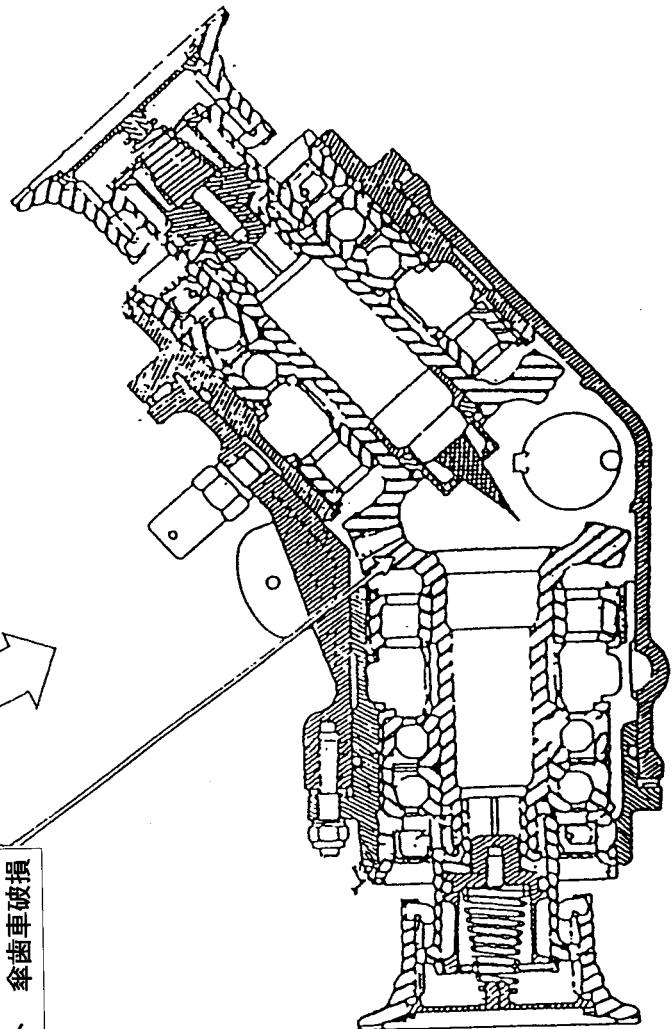
ピニオン・シャフト 傘歯車破損

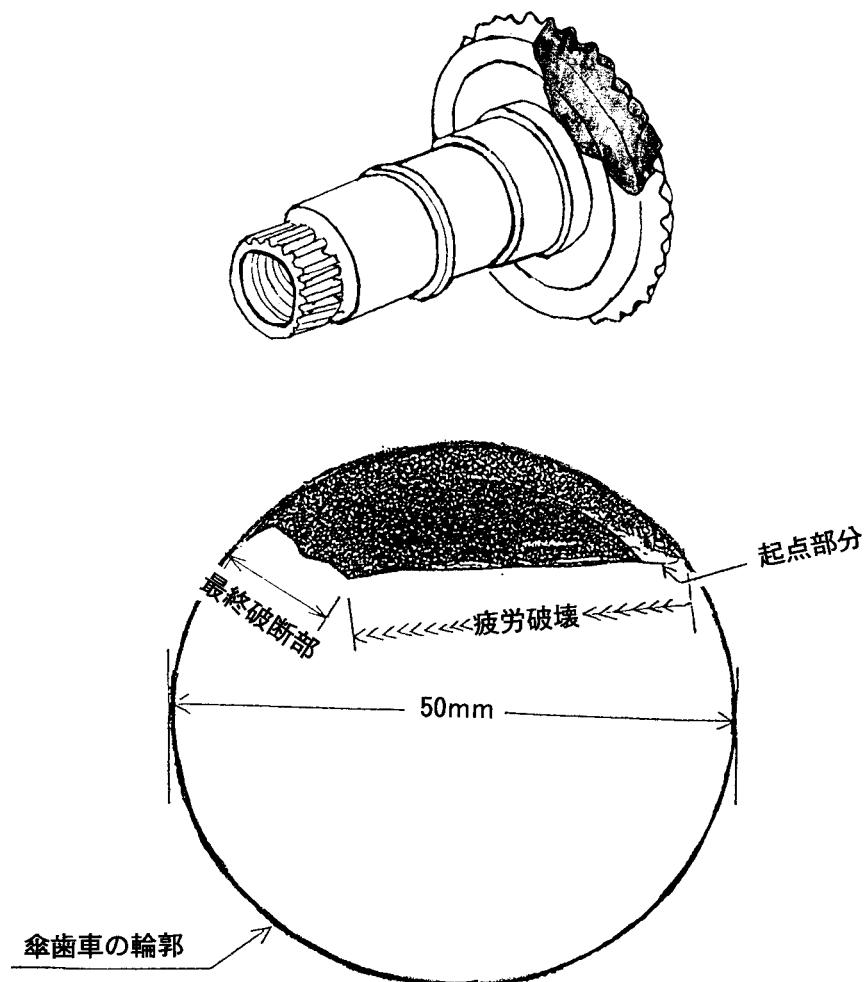
付図 4

傘歯車破損部

(注) ピニオン・シャフトは、シャフトと傘歯車が一体の設計になっており、本事故においては、上図の黒塗りの部分が破断脱落したものである。

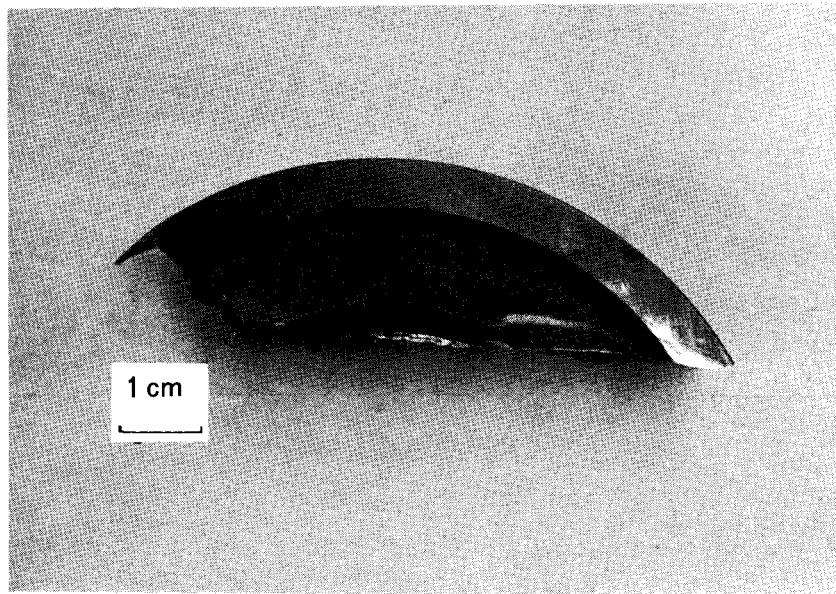
写真1 傘歯車破片を裏から見たところ(約1.1倍)

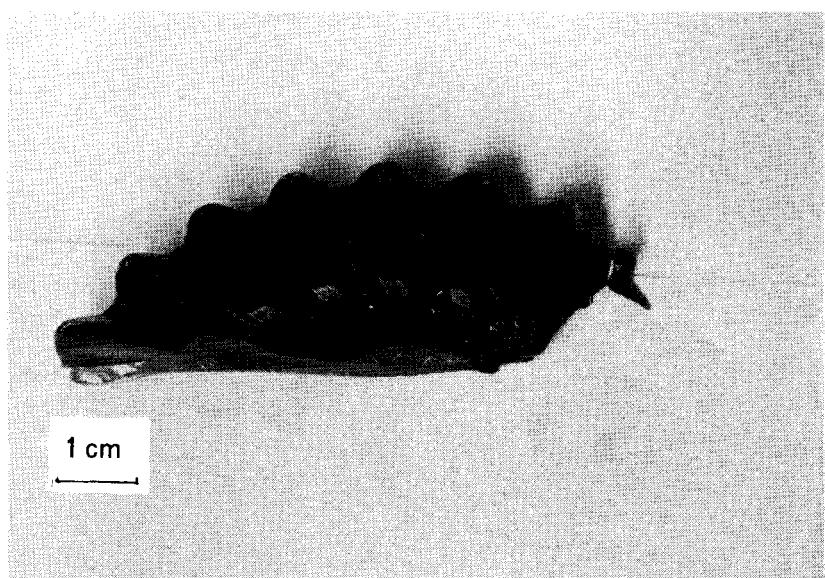
写真2 傘歯車破片を表から見たところ(約1.1倍)

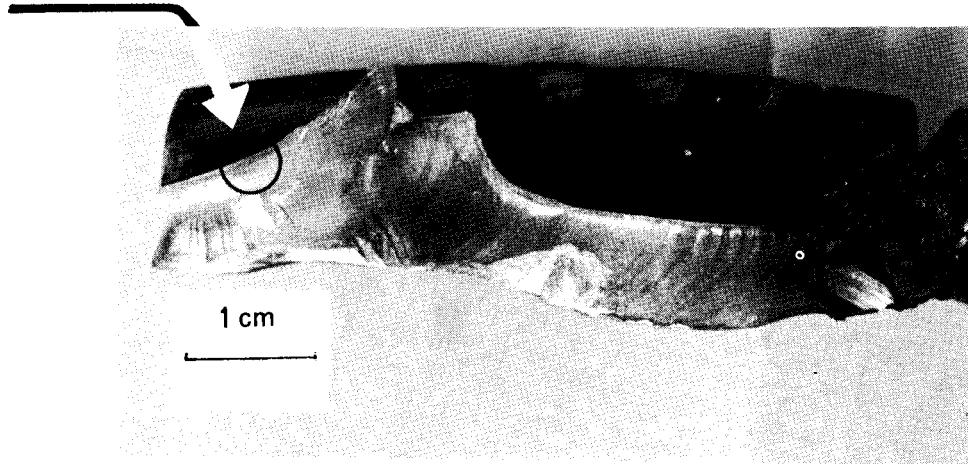
- (1) 破損していたギアボックス内のインプット・ピニオン・シャフト(部品番号204-040-500-9)の傘歯車(以下「傘歯車」という。)の破断面には、鮮明なビーチ・マークが認められた。
- (2) 当該ビーチ・マーク面は、破断面の約8割を占め、破断は歯当たり面からほぼ垂直に内部に進行しており、巨視的にはほとんど変形を伴わずに起こっていることから、繰り返しの荷重による疲労破壊であると認められた。
- (3) 起点付近の歯当たり面及び破断面には、腐食による多数のピッティングが見受けられた。
- (4) 龜裂の線上にはピッティング孔が存在していた。
- (5) 歯当たり面には、多数の条痕が平行な直線で認められた。

起点部分

写真3 傘歯車破断面の全景(約1.7倍)

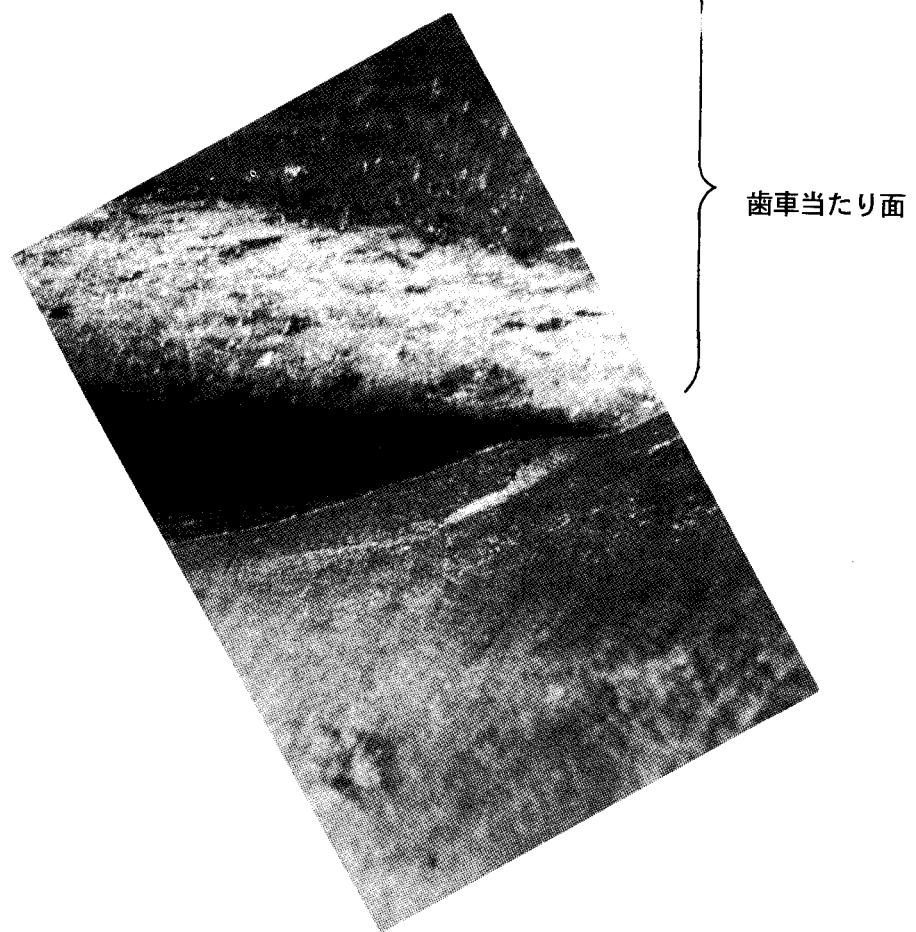
写真4 起点付近拡大写真(約15倍)

3.1.8 傘歯車の疲労破壊における起点付近の歯当たり面には、多数のピッティングが認められ、亀裂の線上にはピッティング孔が存在していることから、このピッティングは亀裂の発生に関与したものと推定されるが、どの時点でピッティングから亀裂の発生に至ったものかについては、明らかにすることはできなかった。

歯車の歯当たり部分に多数の  
ピッティングを伴う腐食が見  
受けられる。

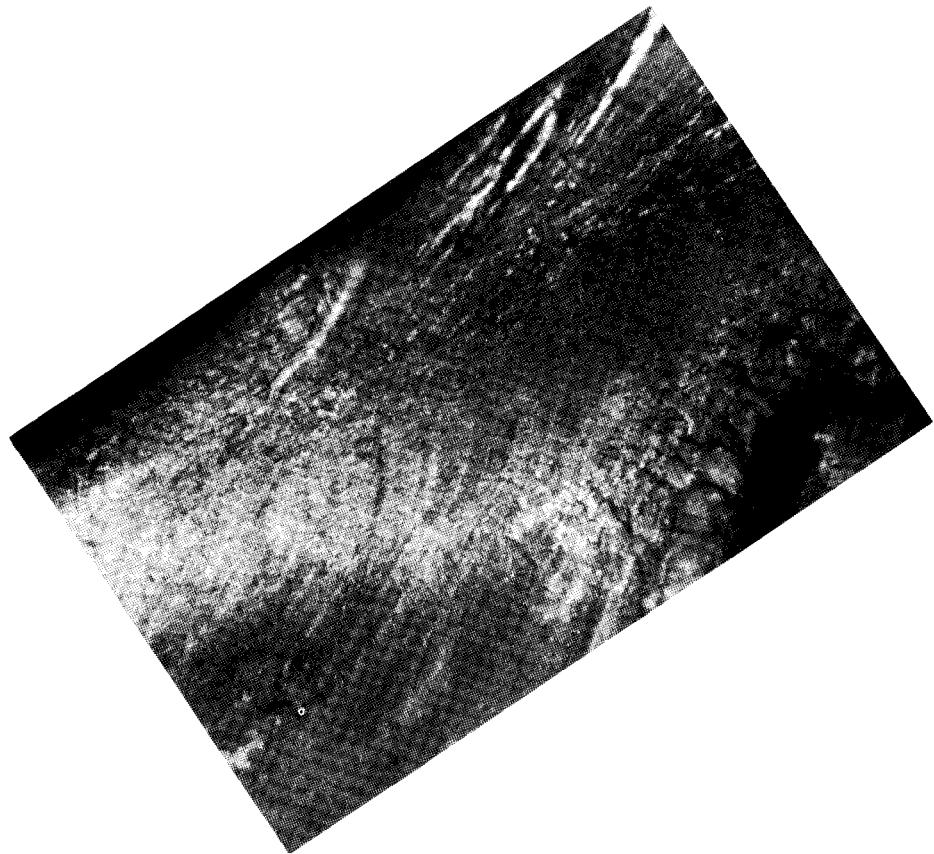
写真5 起点付近拡大写真(約10倍)

3.1.7 破断面の調査から、傘歯車は、金属疲労による亀裂が進行して破壊に至ったものと認められる。また、ビーチ・マーク面が破断面の8割を占めていることから、傘歯車には異常な荷重はかかっていなかったものと推定される。

鮮明なビーチ・マーク  
が認められる。

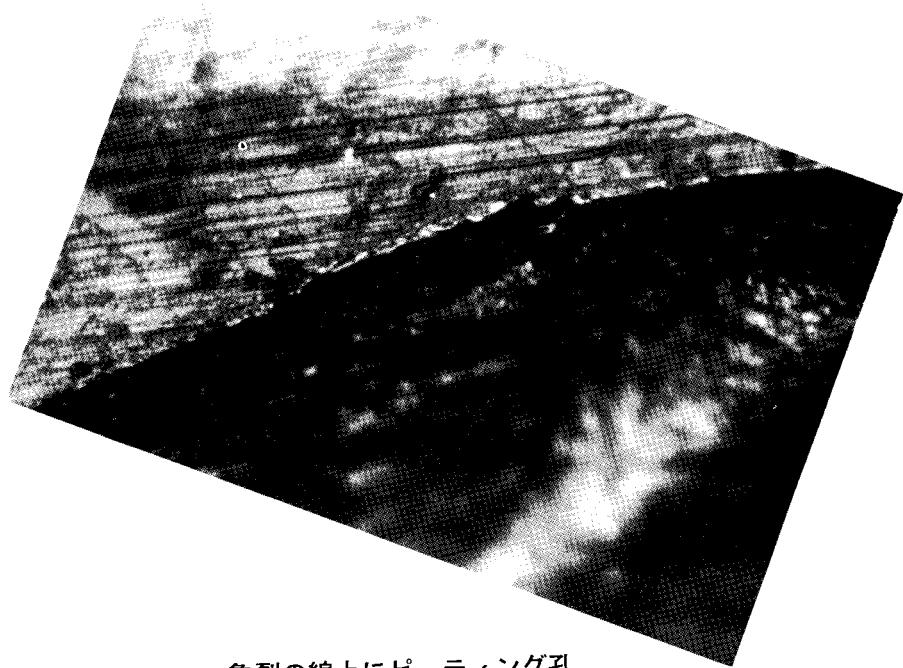
写真6 起点付近拡大写真(約70倍)

3.1.9 歯当たり面に認められる平行な条痕は、亀裂の線と無関係であることから、当該条痕は傘歯車の製造加工時のものであると推定される。

亀裂の線上にピッティング孔  
が認められる。  
歯当たり面には多数の  
平行な条痕が入っている。

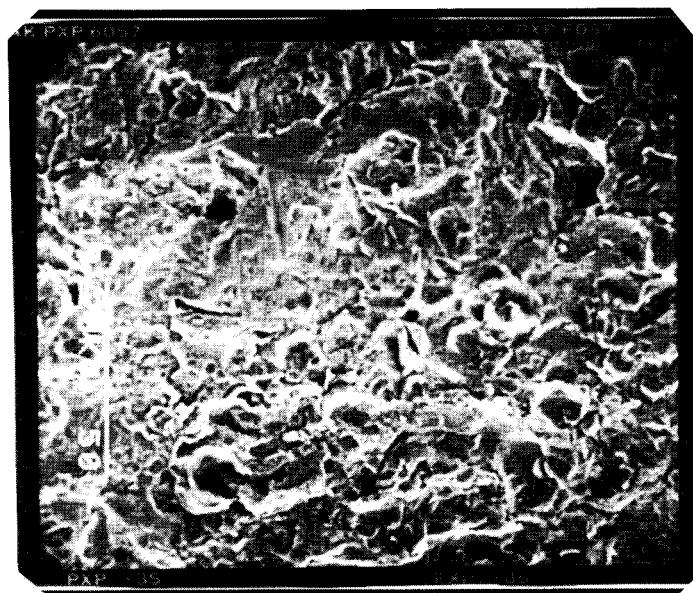
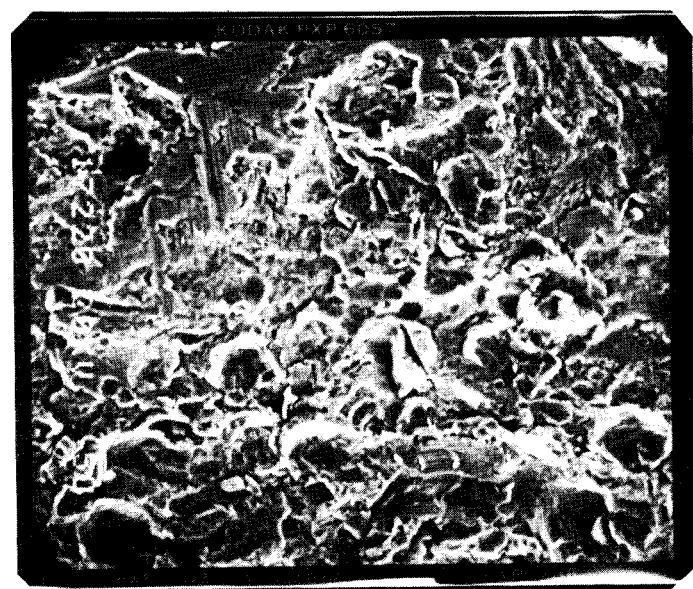
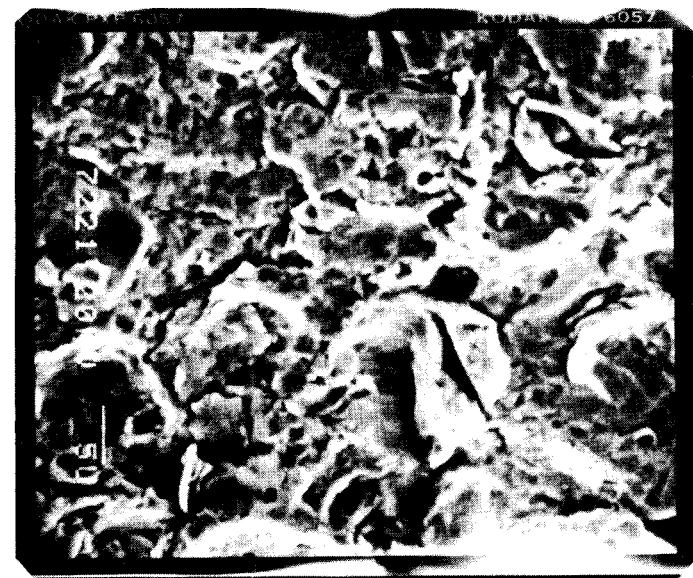
(1) 疲労破断面の拡大像（約400倍）

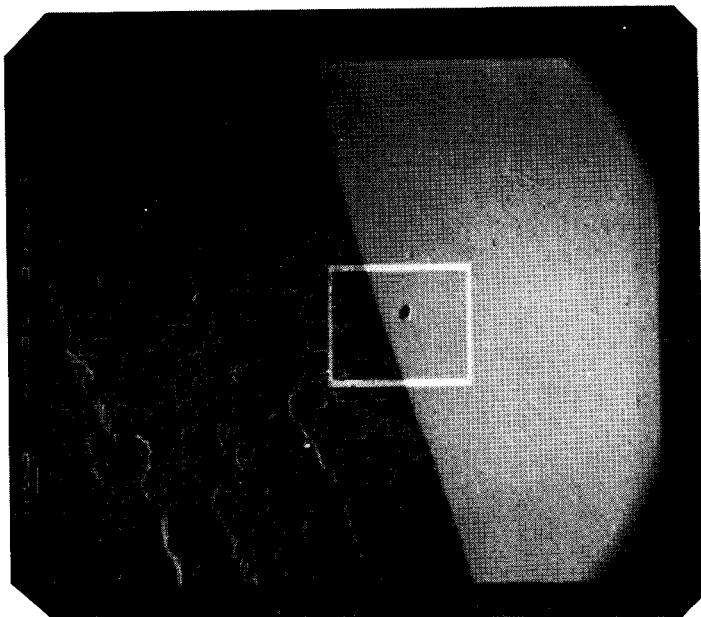
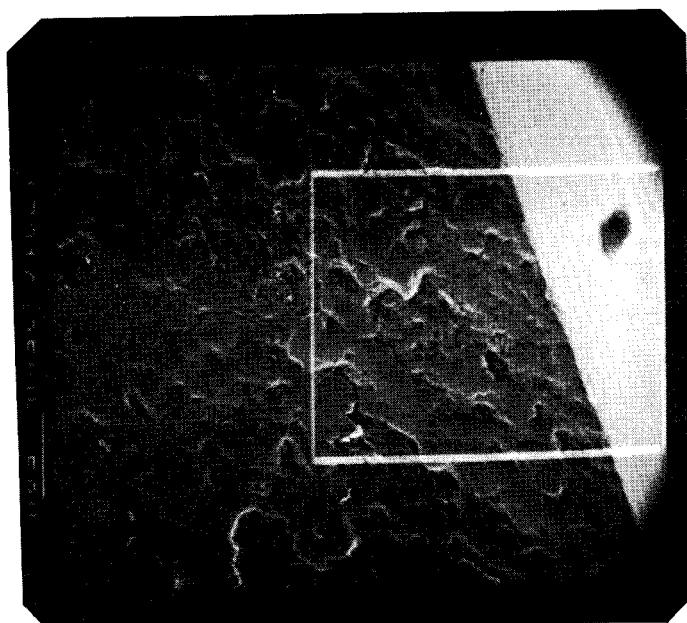
(2) 齒当たり面研磨後のピッティング孔（約100倍）

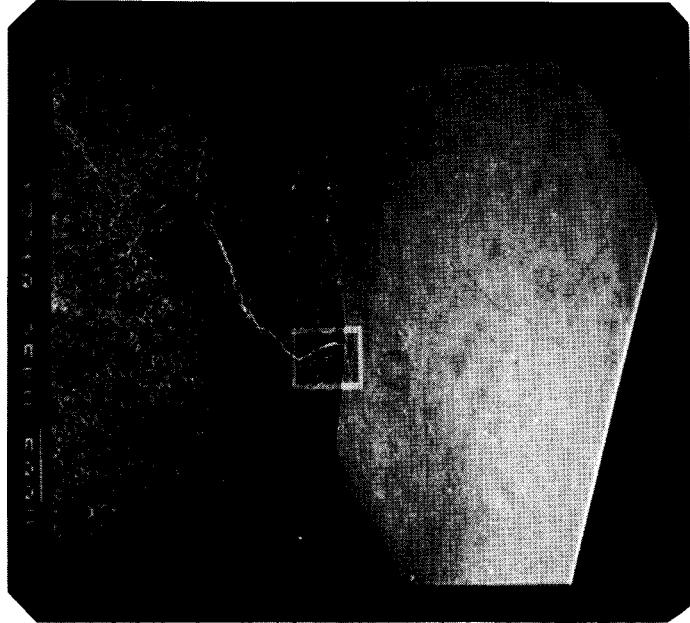
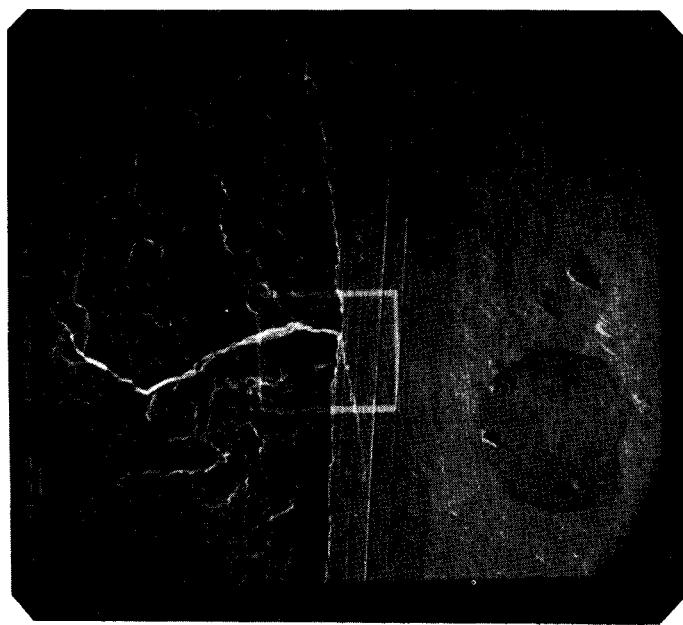
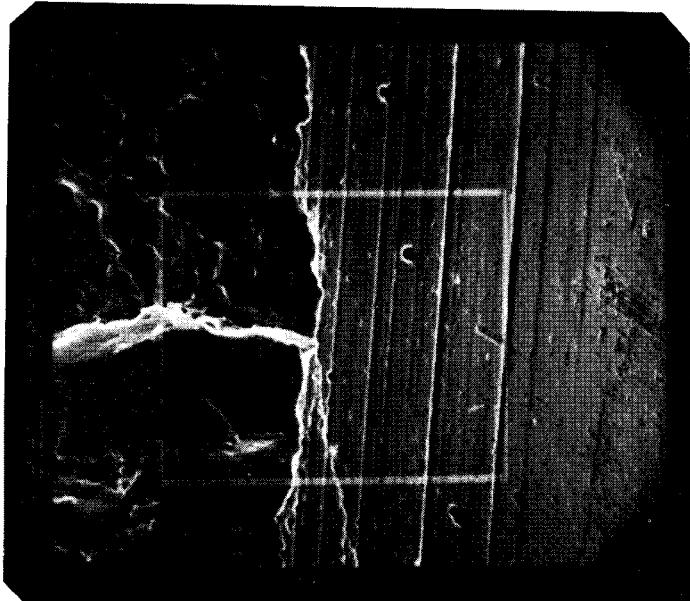
(3) 歯当たり面に入った亀裂部分（約26倍）

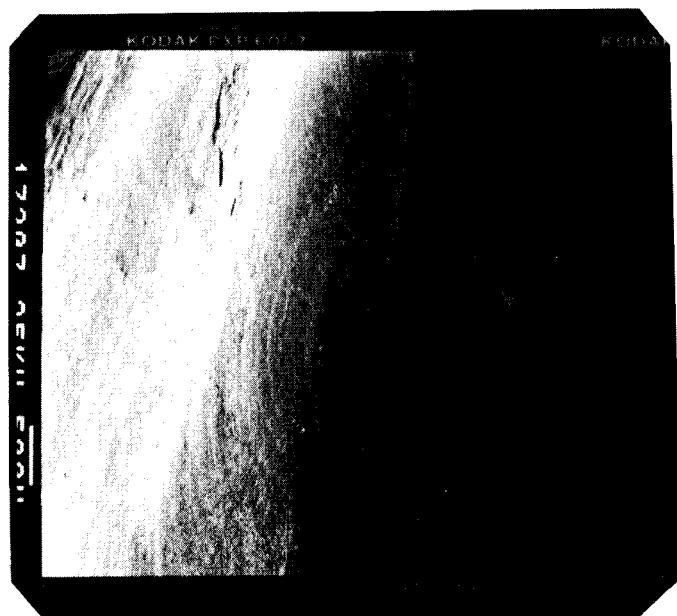
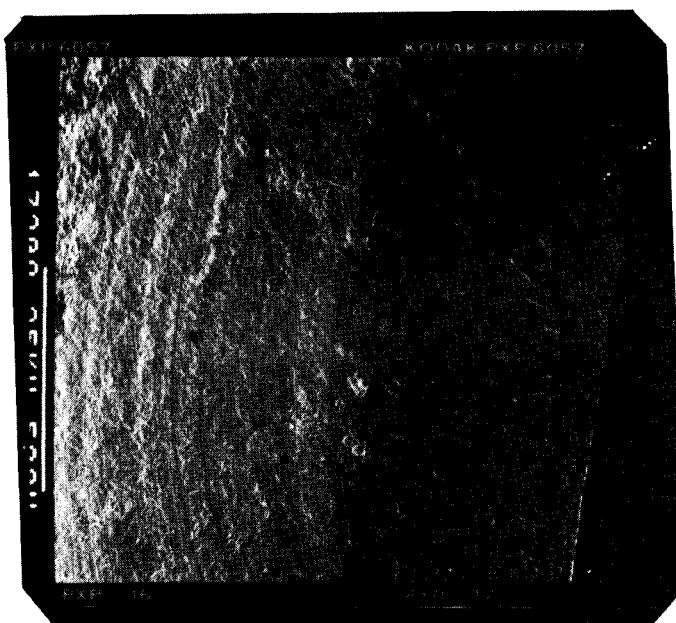
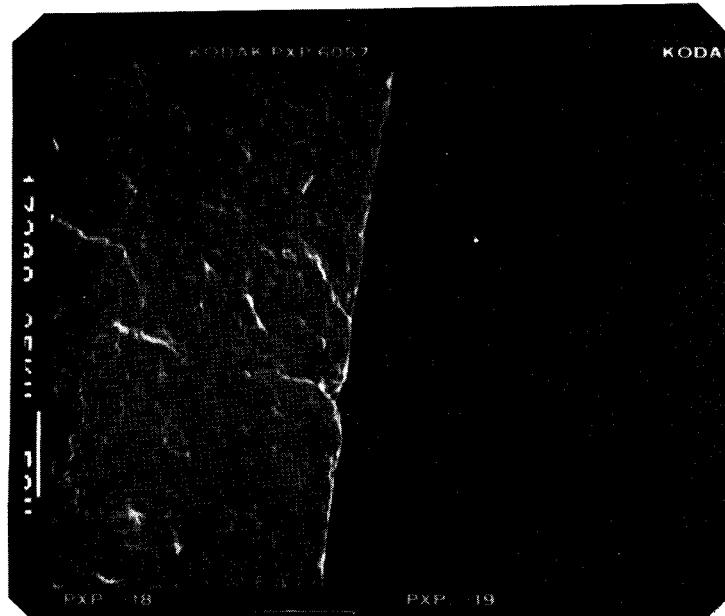
(4) ピーチ・マーク(円弧)の中心付近 (約20倍)
